PROYECTO DE REHABILITACIÓN DE LA CASA SEÑOR DE LAGUARTA EMPLAZAMIENTO : Calle Única s/n Laguarda (Huesca)	PLANO : ESTADO ACTUAL PLANTA NIVEL 1 1/100 Fecha: MAYO 2021

Fernando Martínez Sebastián Arquitecto
	Nº EA-1 Sustituye al Nº

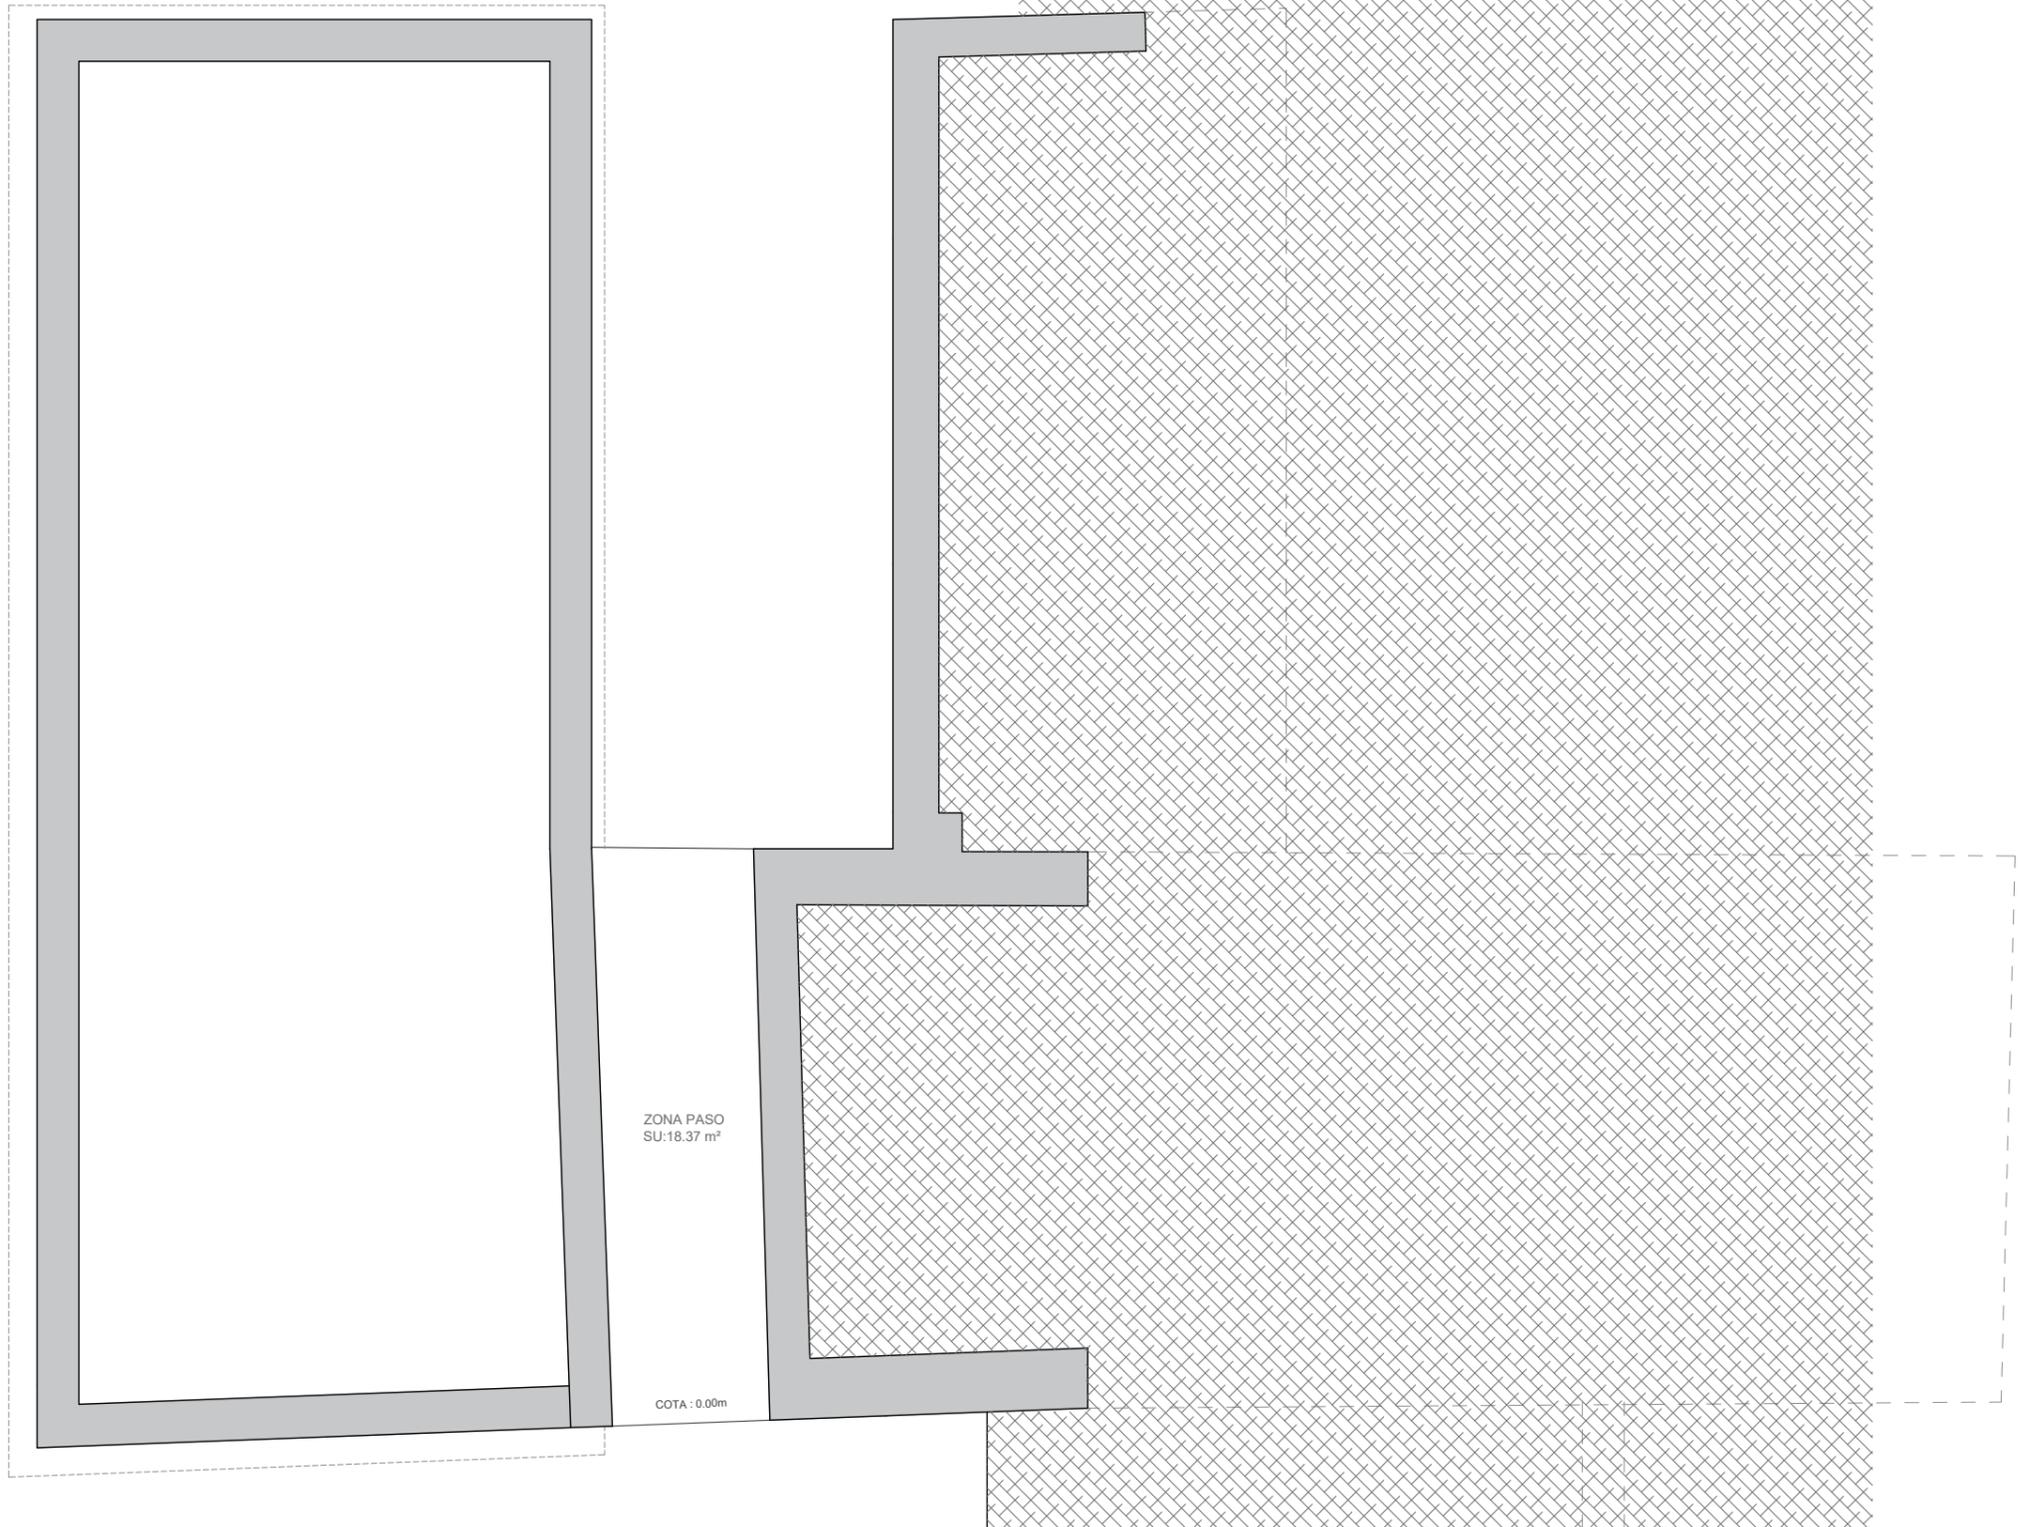
ESTADO ACTUAL NIVEL 1
E:1/100

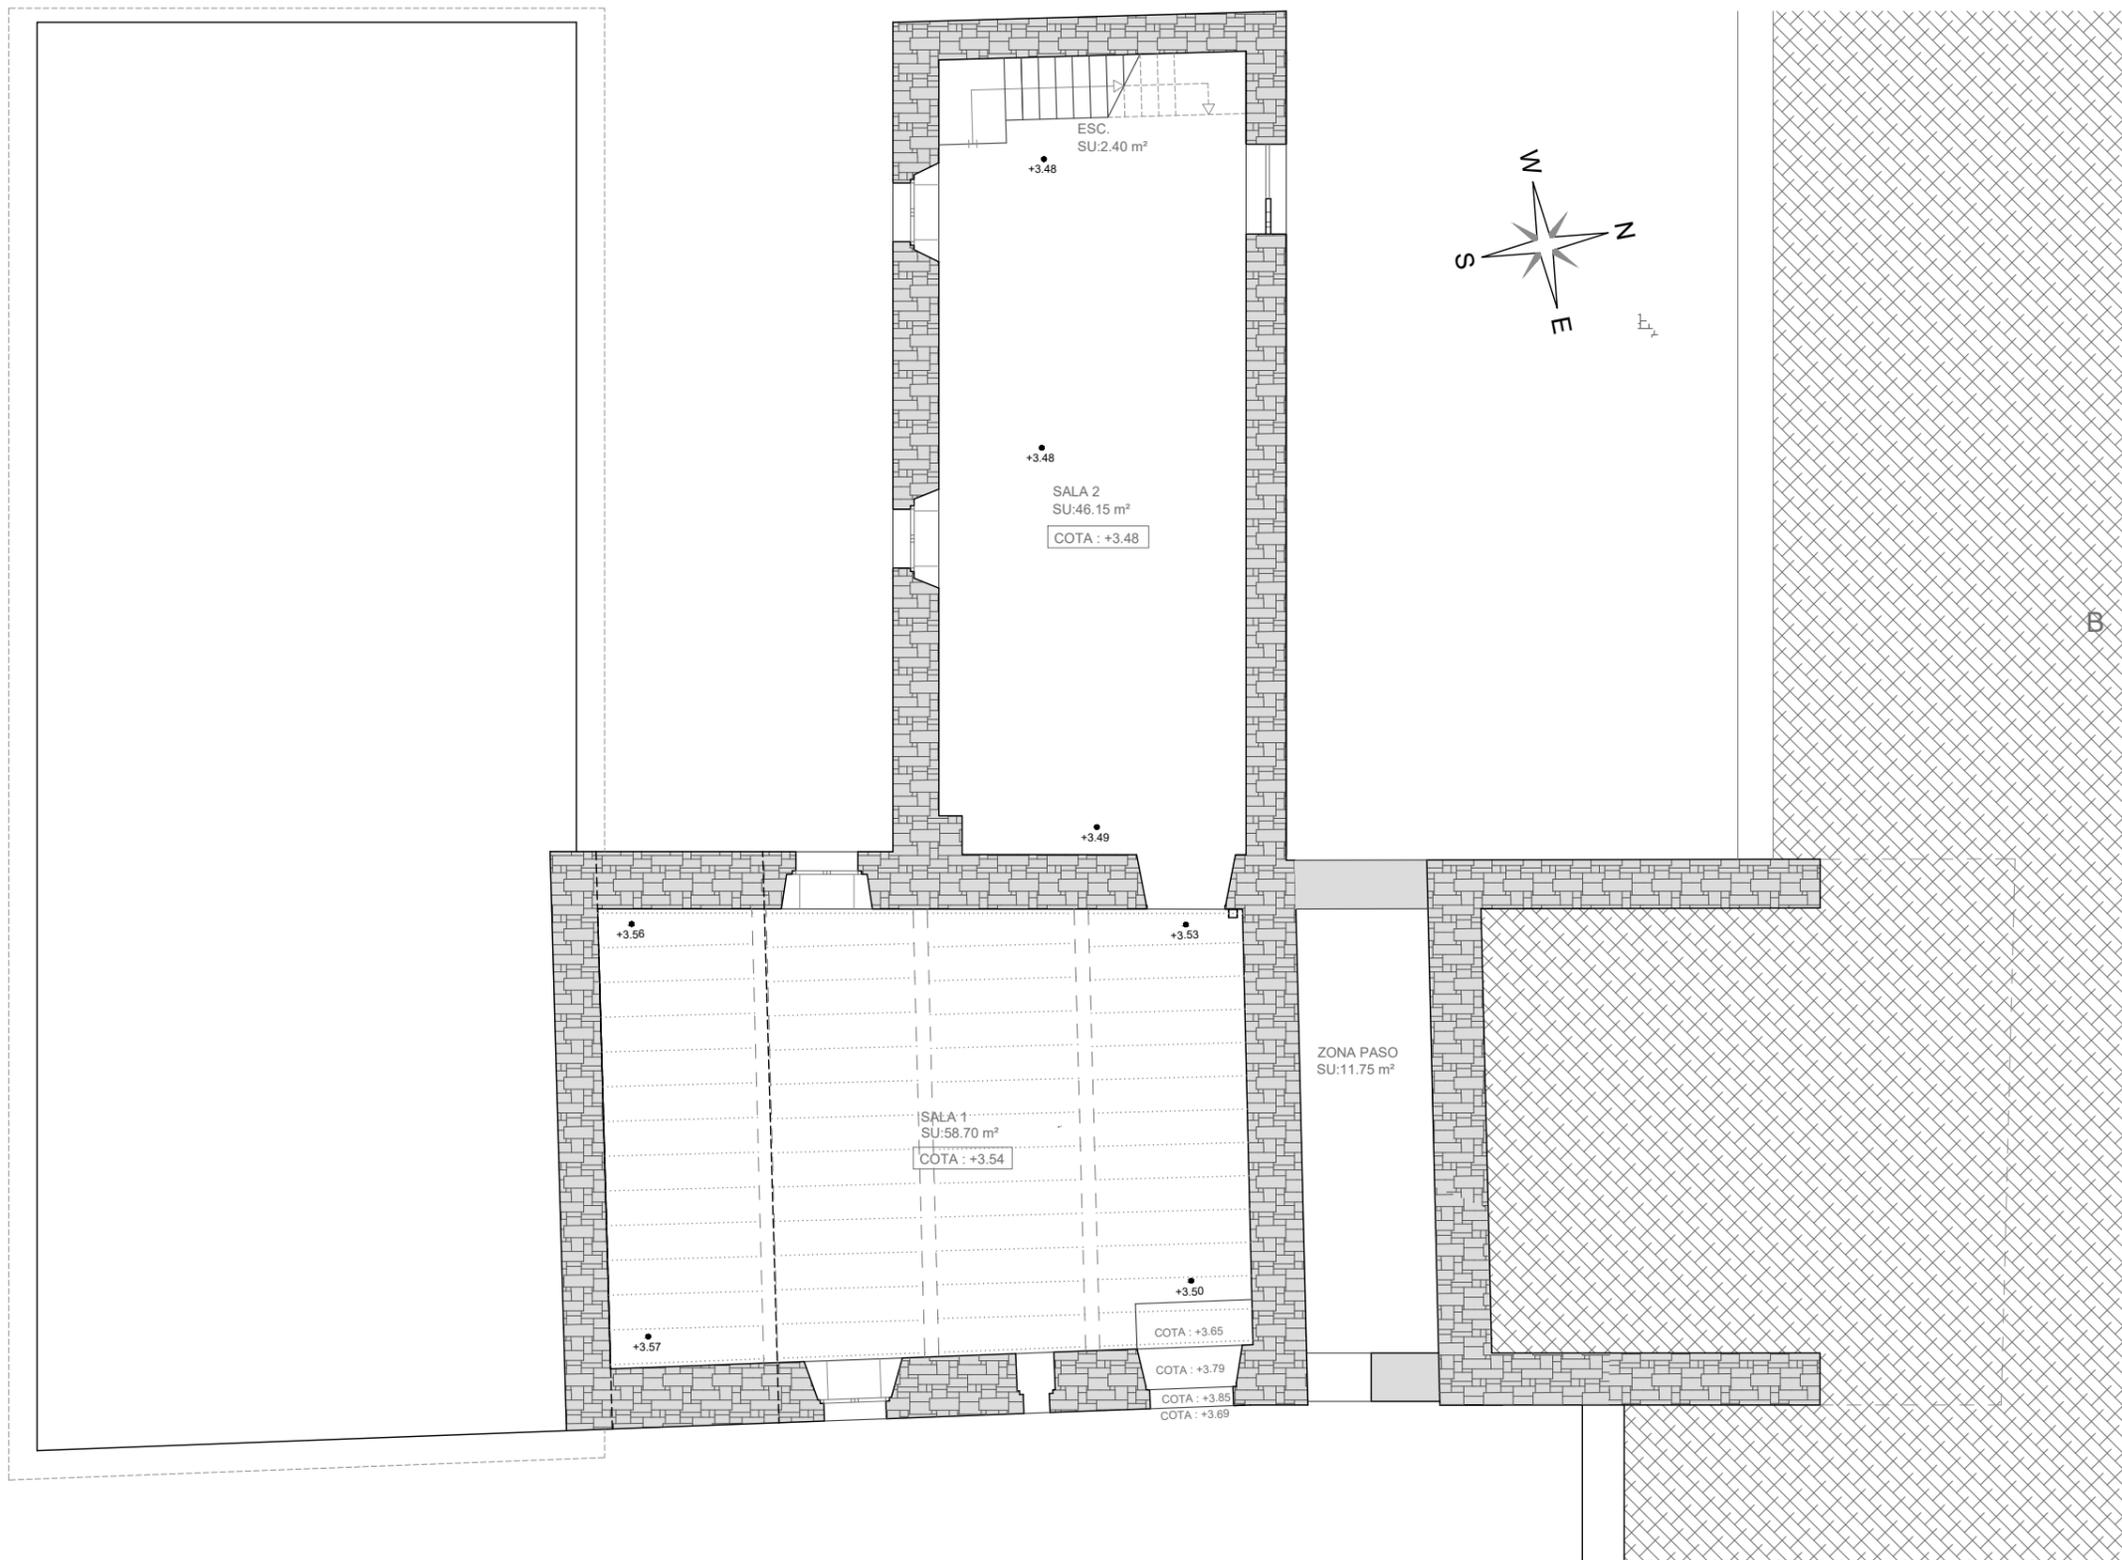
Nº EA-2

ESTADO ACTUAL. NIVEL 2
E: 1/100

SUP CONSTRUIDA NIVEL 2
SU: 149.87 m²

PLANO :
ESTADO ACTUAL
PLANTA NIVEL 2

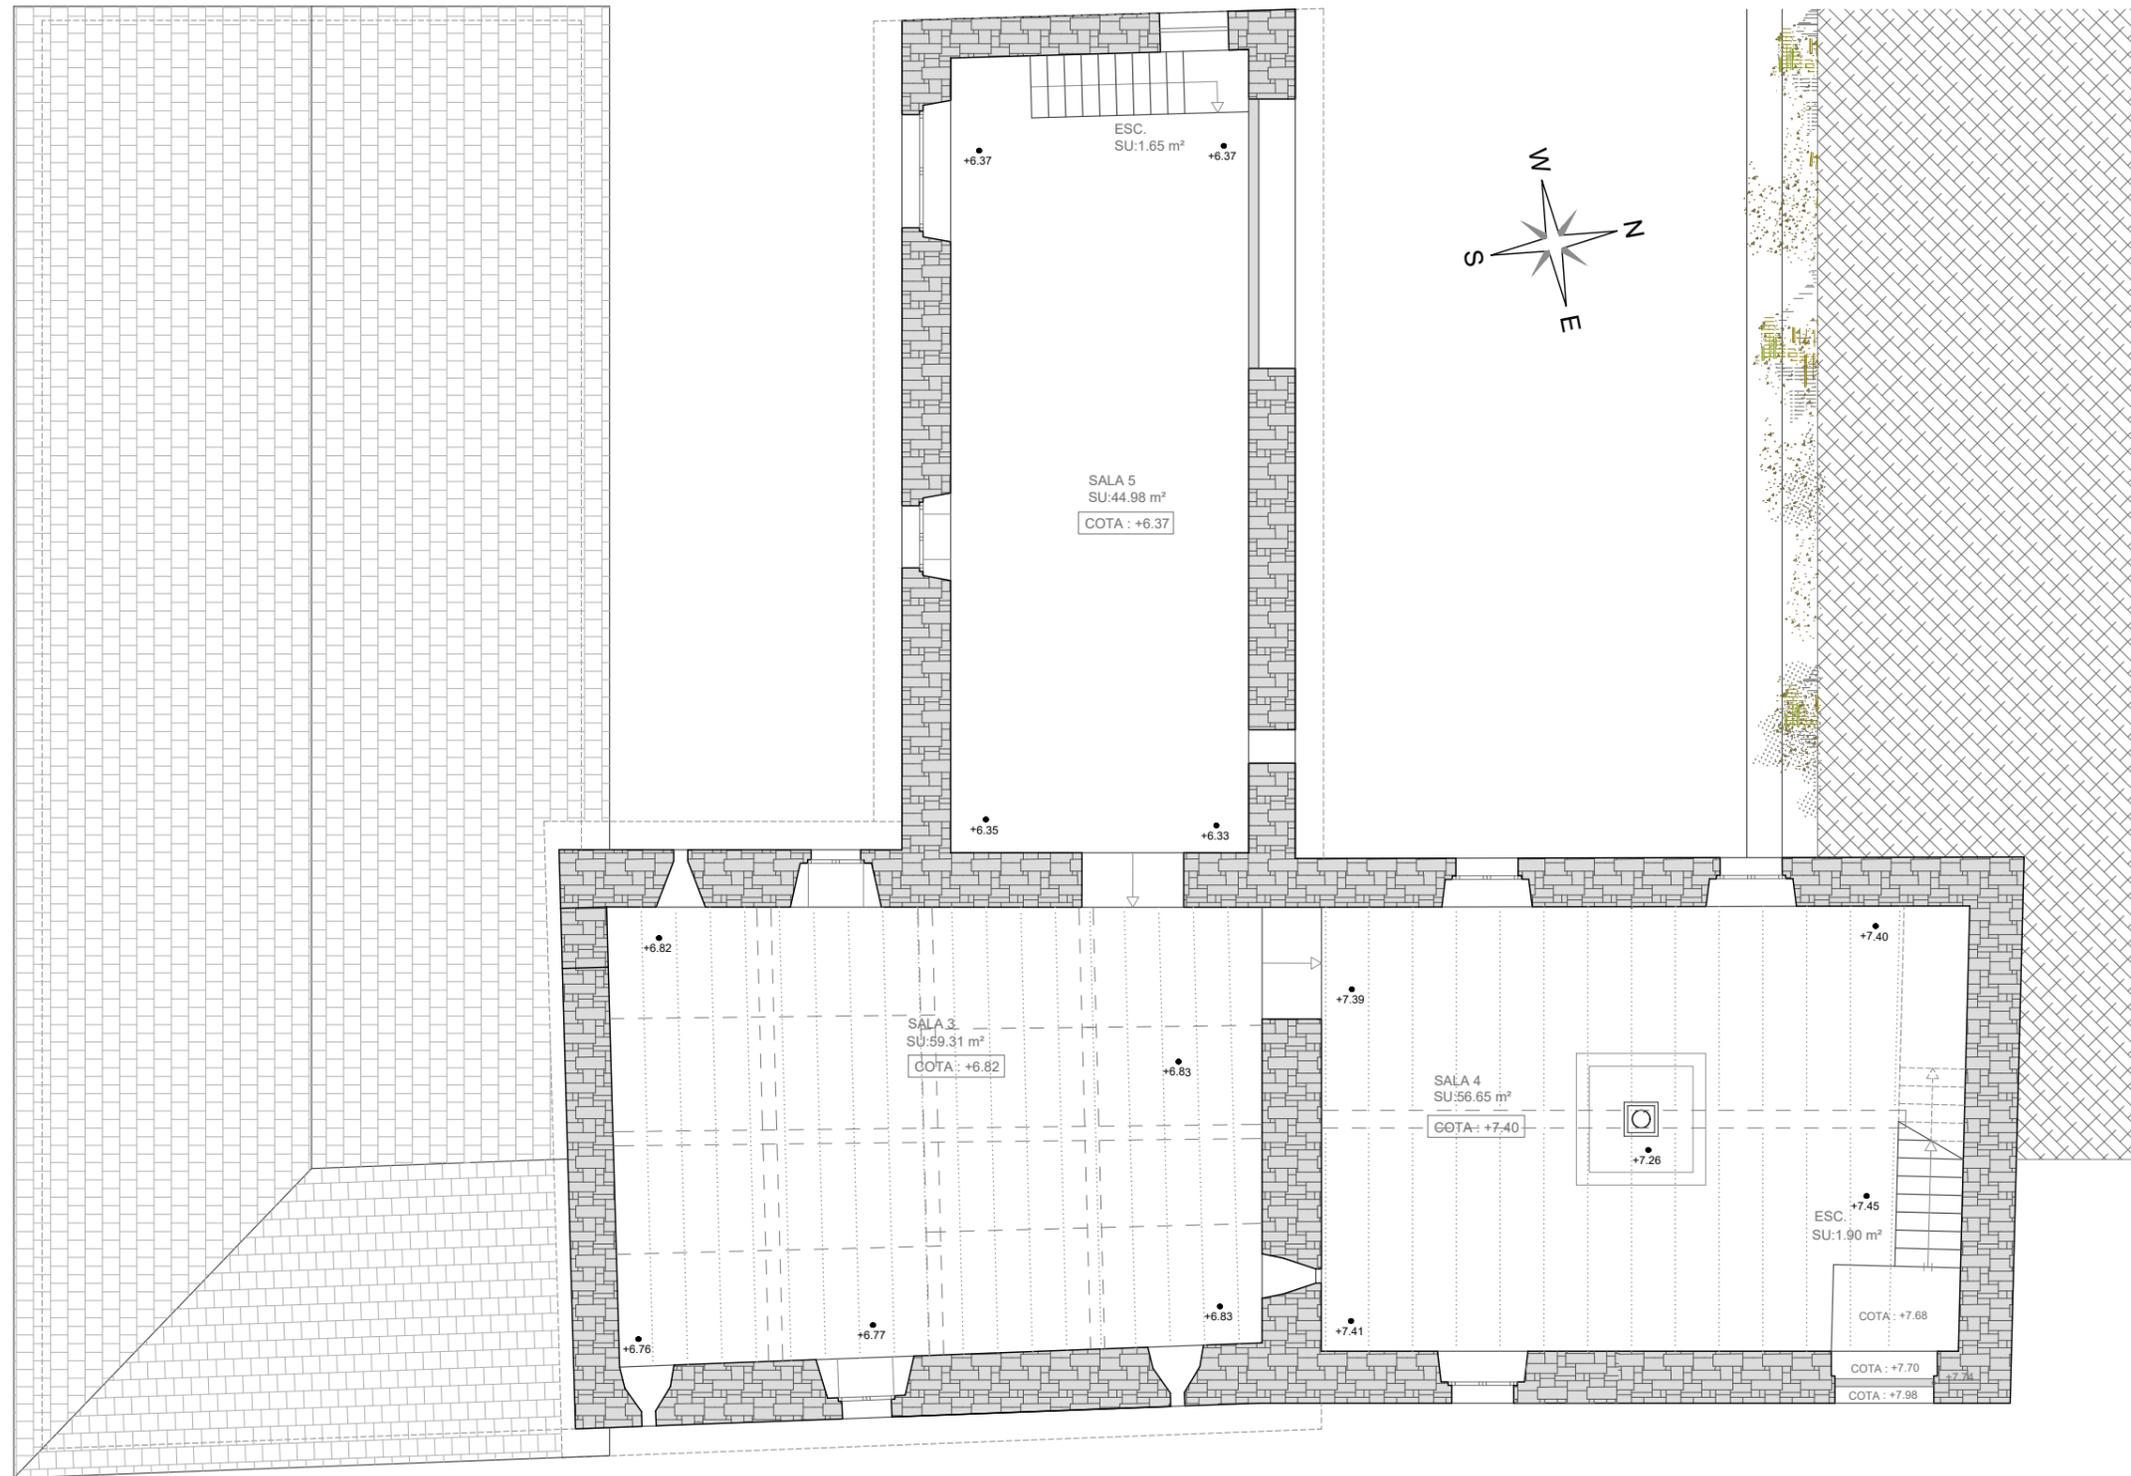
Nº
EA-3

ESTADO ACTUAL. NIVEL 3
E:1/100

SUP CONSTRUIDA NIVEL 3
SU:227.04 m²

ESTADO ACTUAL
PLANTA NIVEL 3

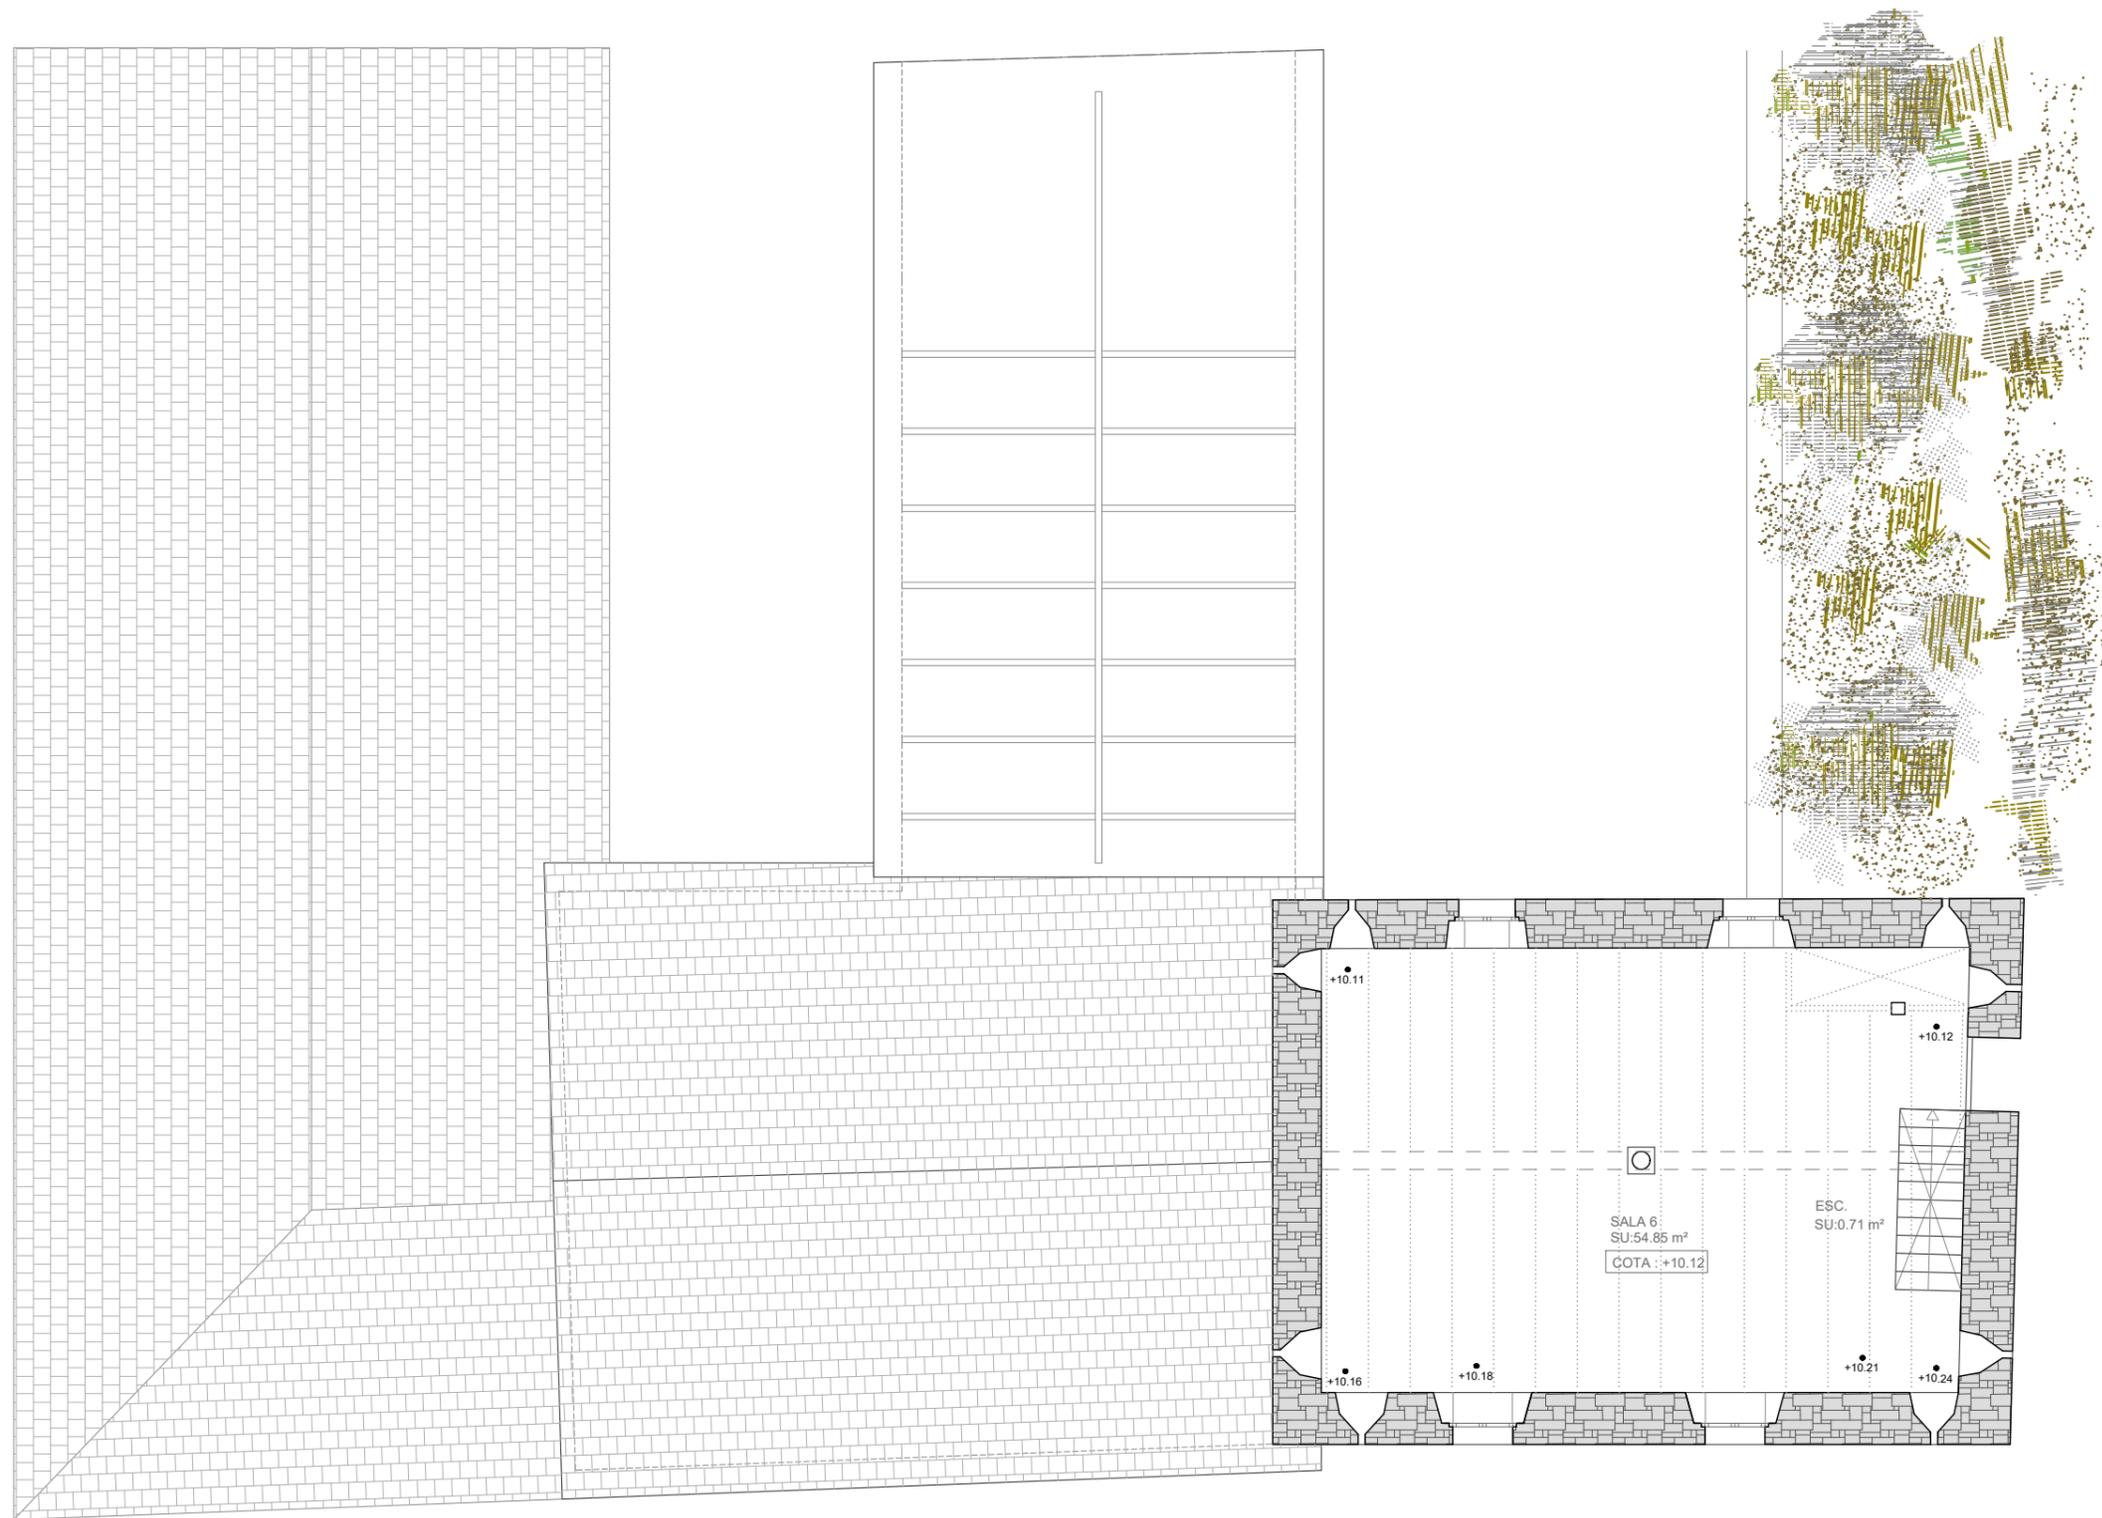
Nº
EA-4

ESTADO ACTUAL. NIVEL 4
E:1/100

SUP CONSTRUIDA NIVEL 4
SU:81.28 m²

ESTADO ACTUAL
PLANTA NIVEL 4

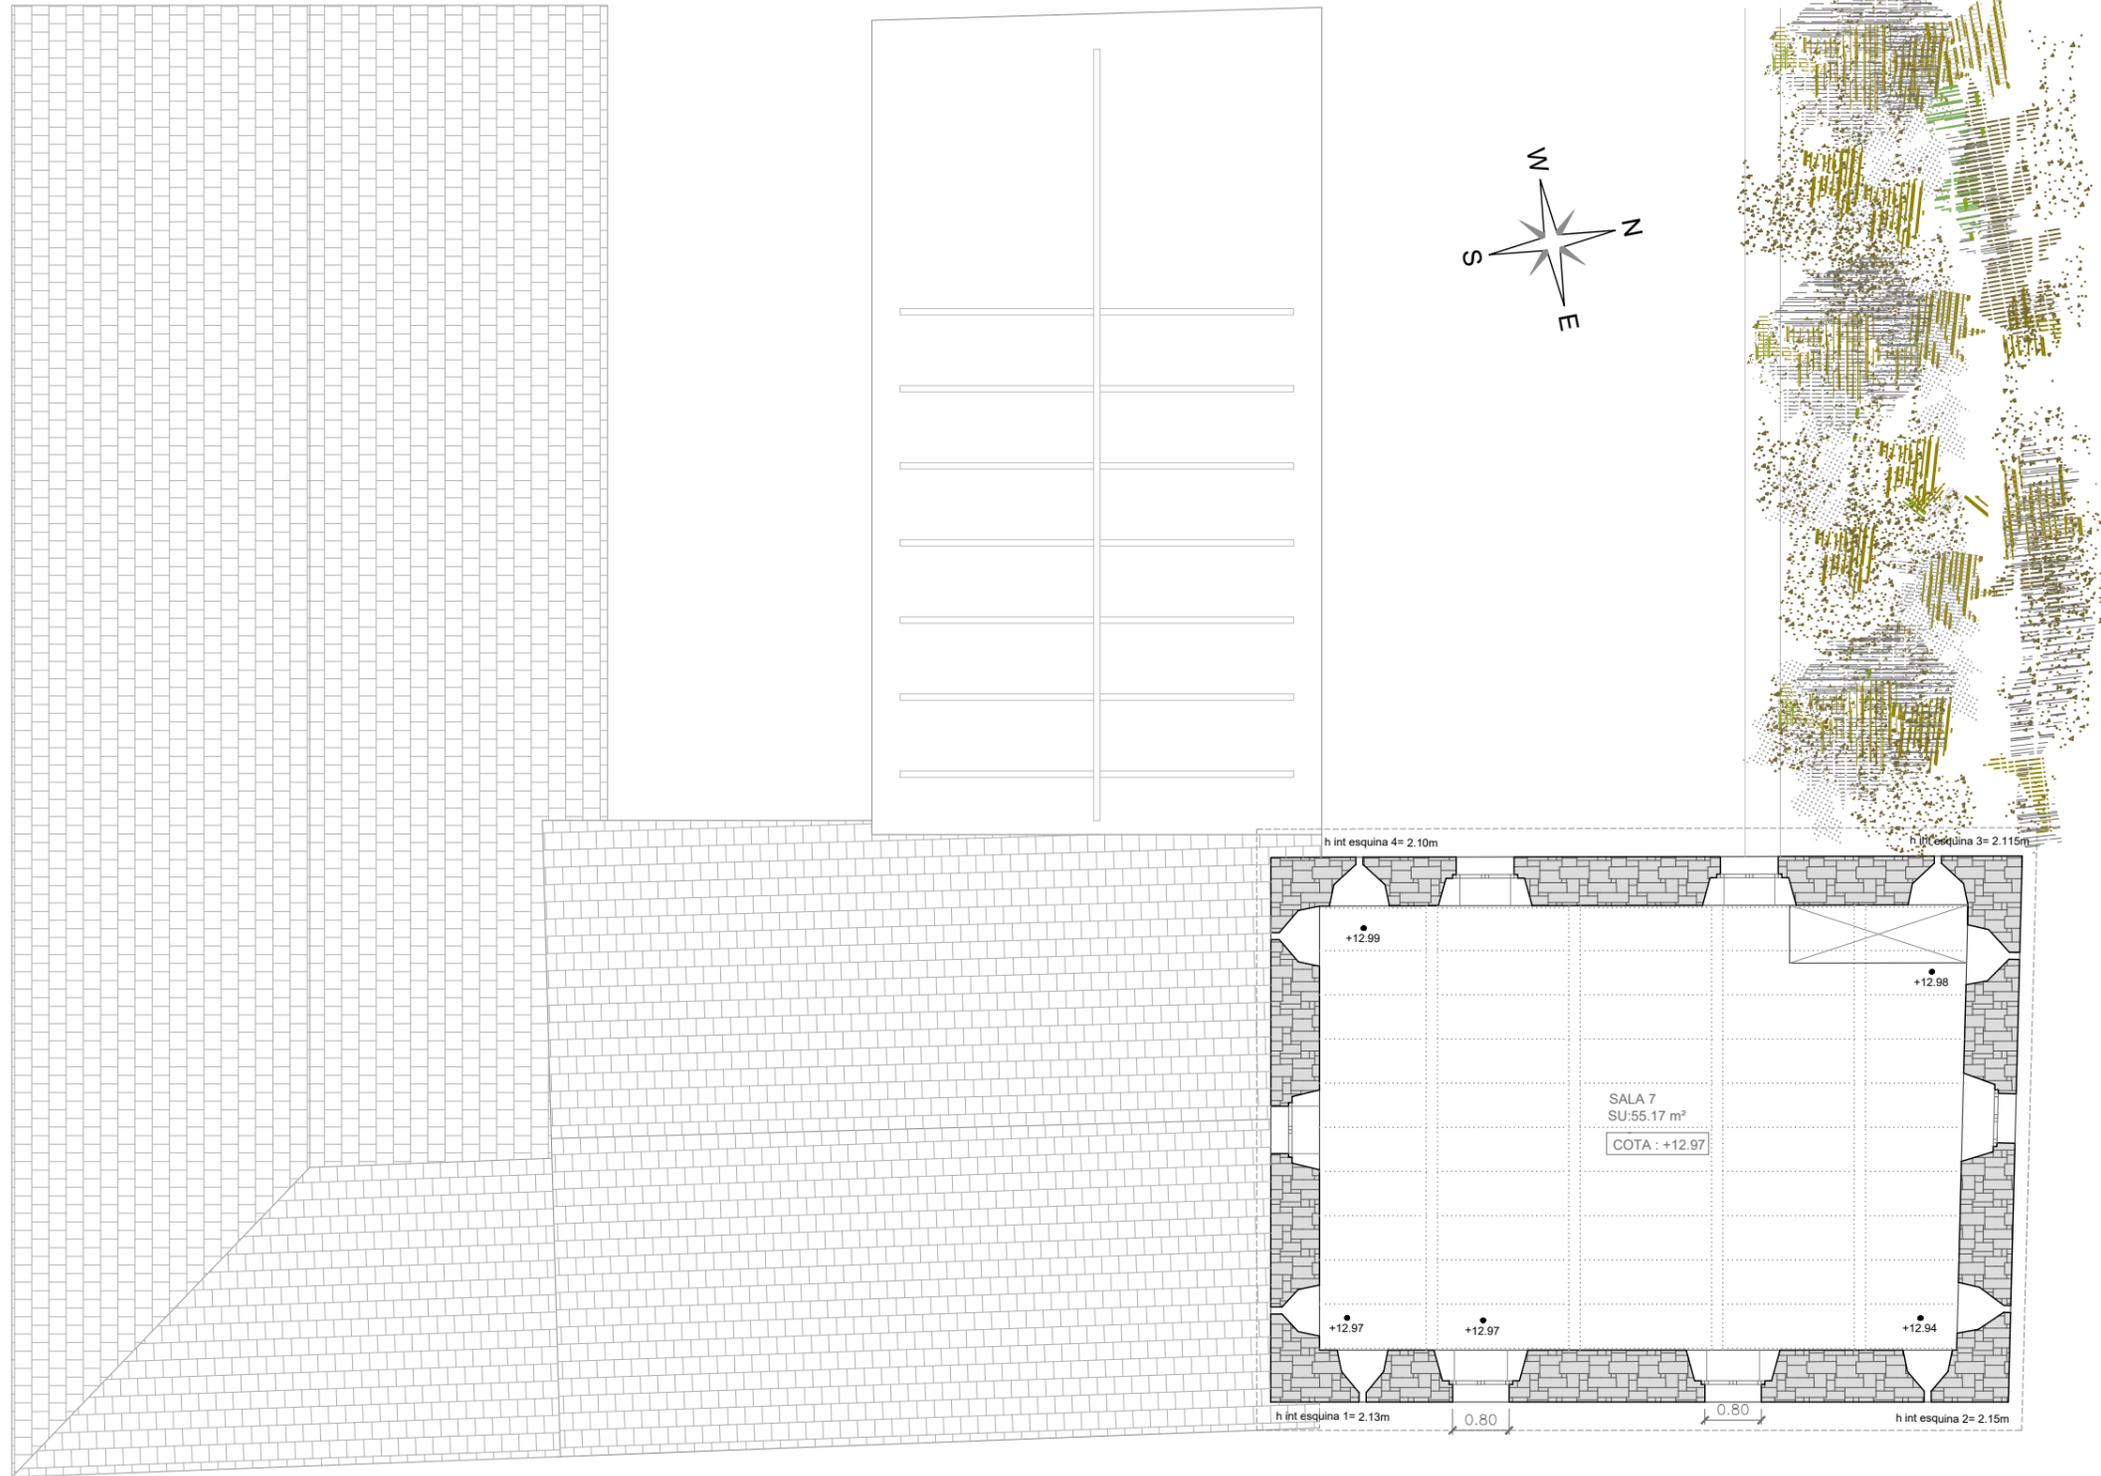
Nº
EA-5

ESTADO ACTUAL. NIVEL 5
E: 1/100

SUP CONSTRUIDA NIVEL 5
SU: 81.28 m²

PLANO :
ESTADO ACTUAL
PLANTA NIVEL 5

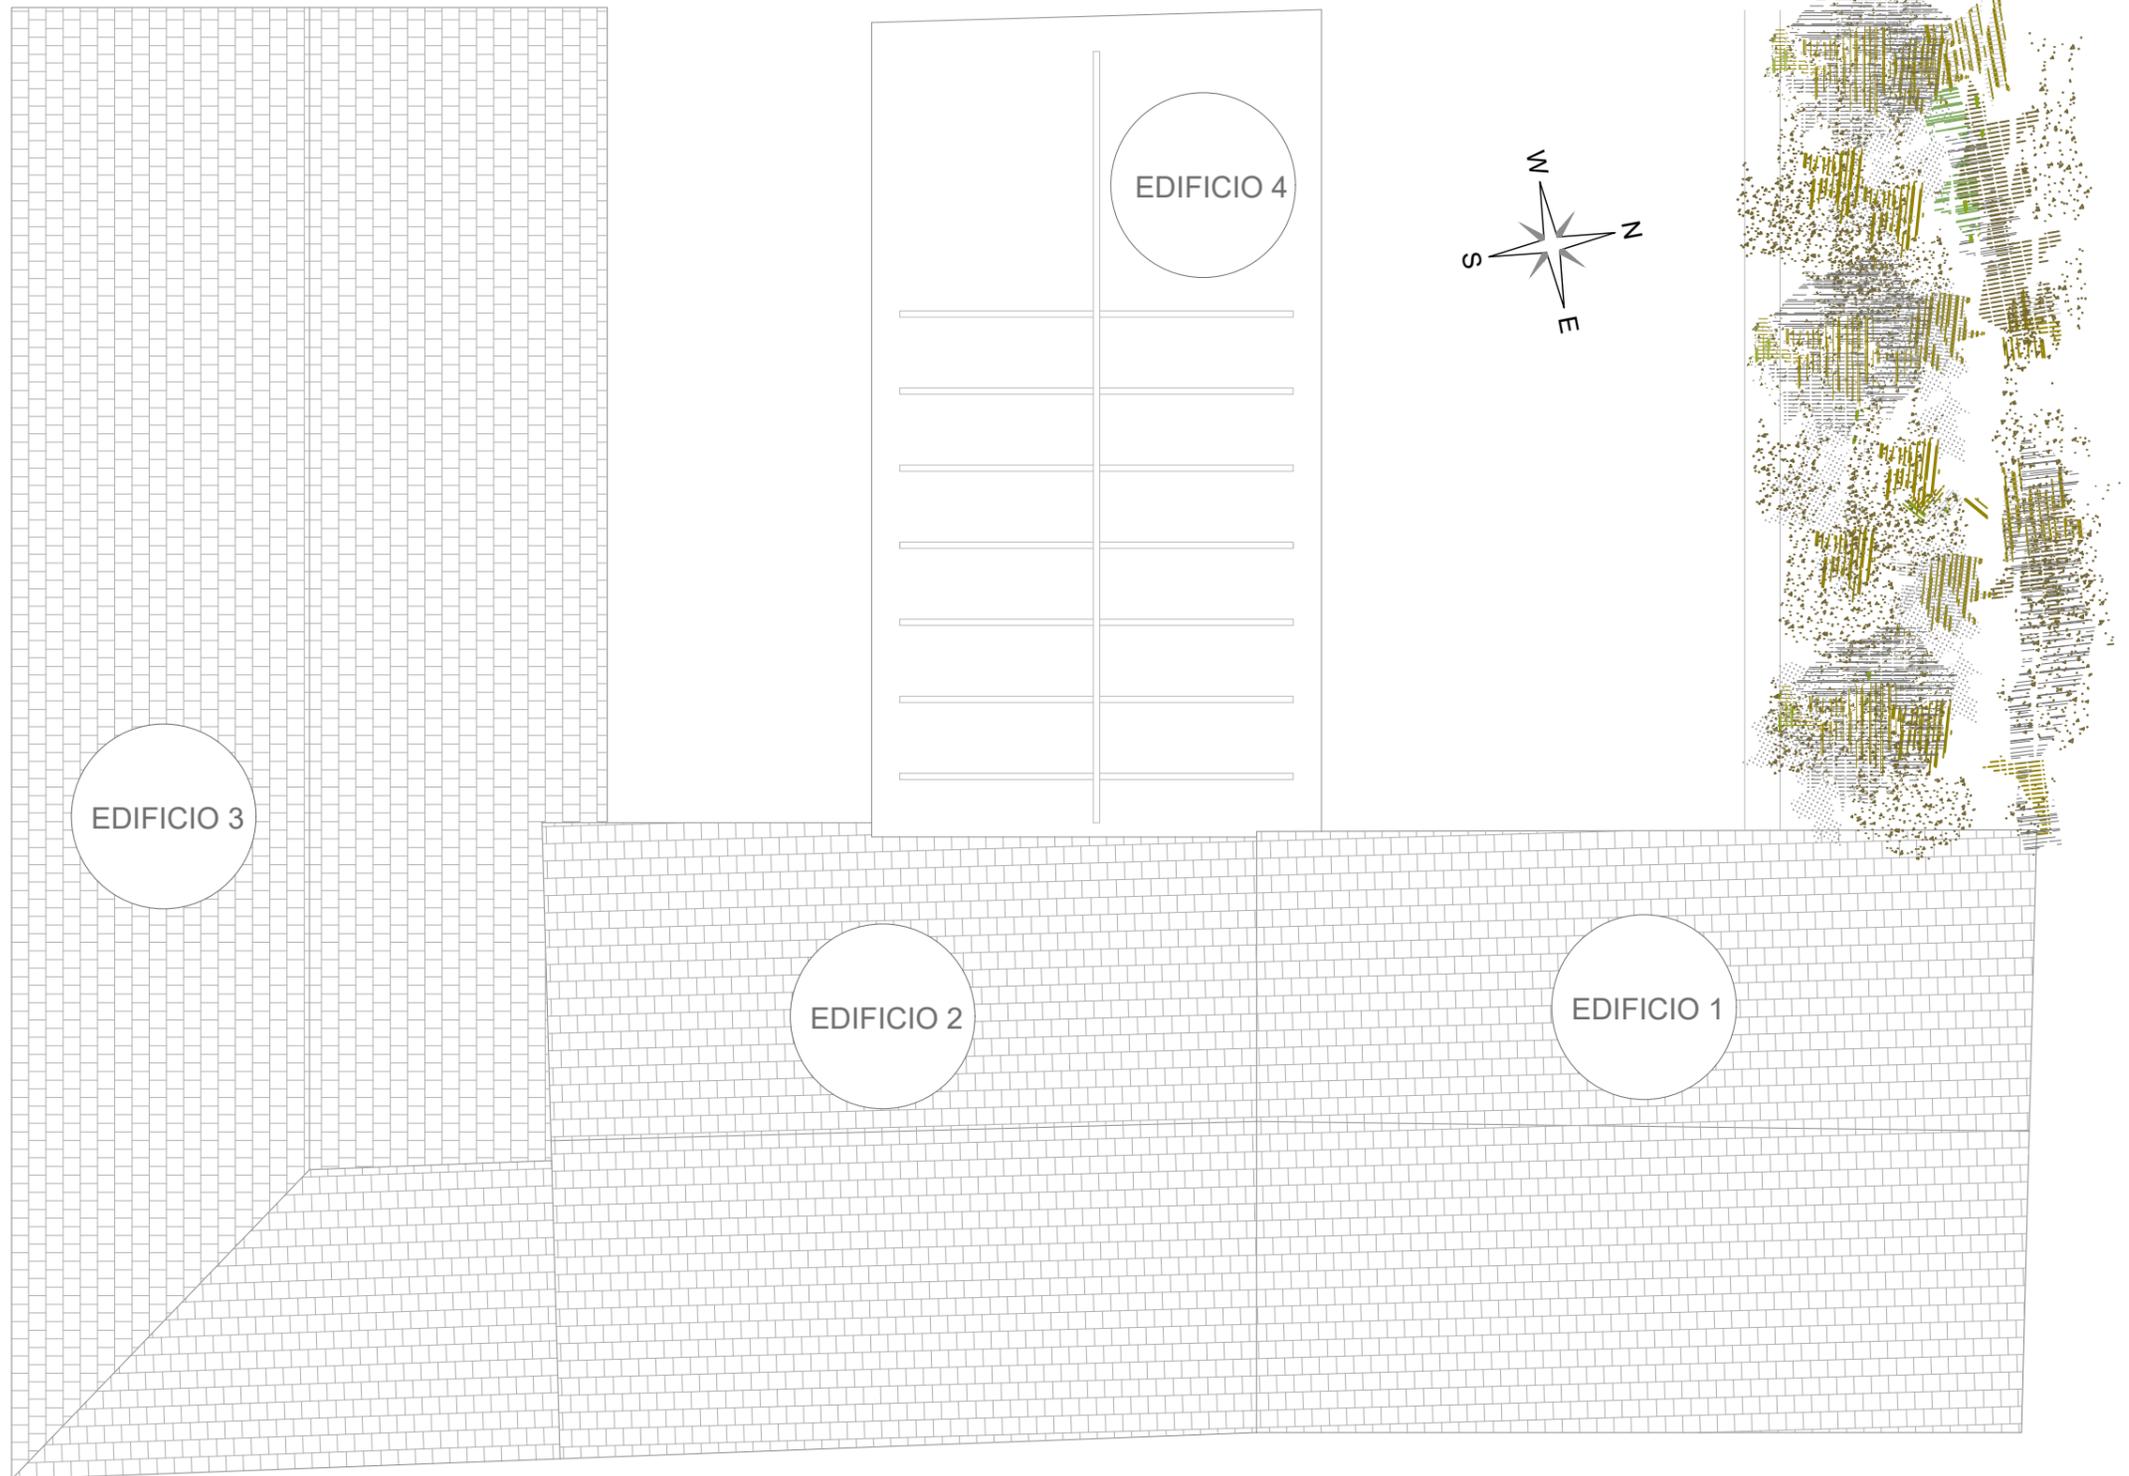
Nº
EA-6
 Sustituye
 al Nº

PLANO :
 ESTADO ACTUAL
 PLANTA CUBIERTA
 DISTRIBUCIÓN EDIFICIOS

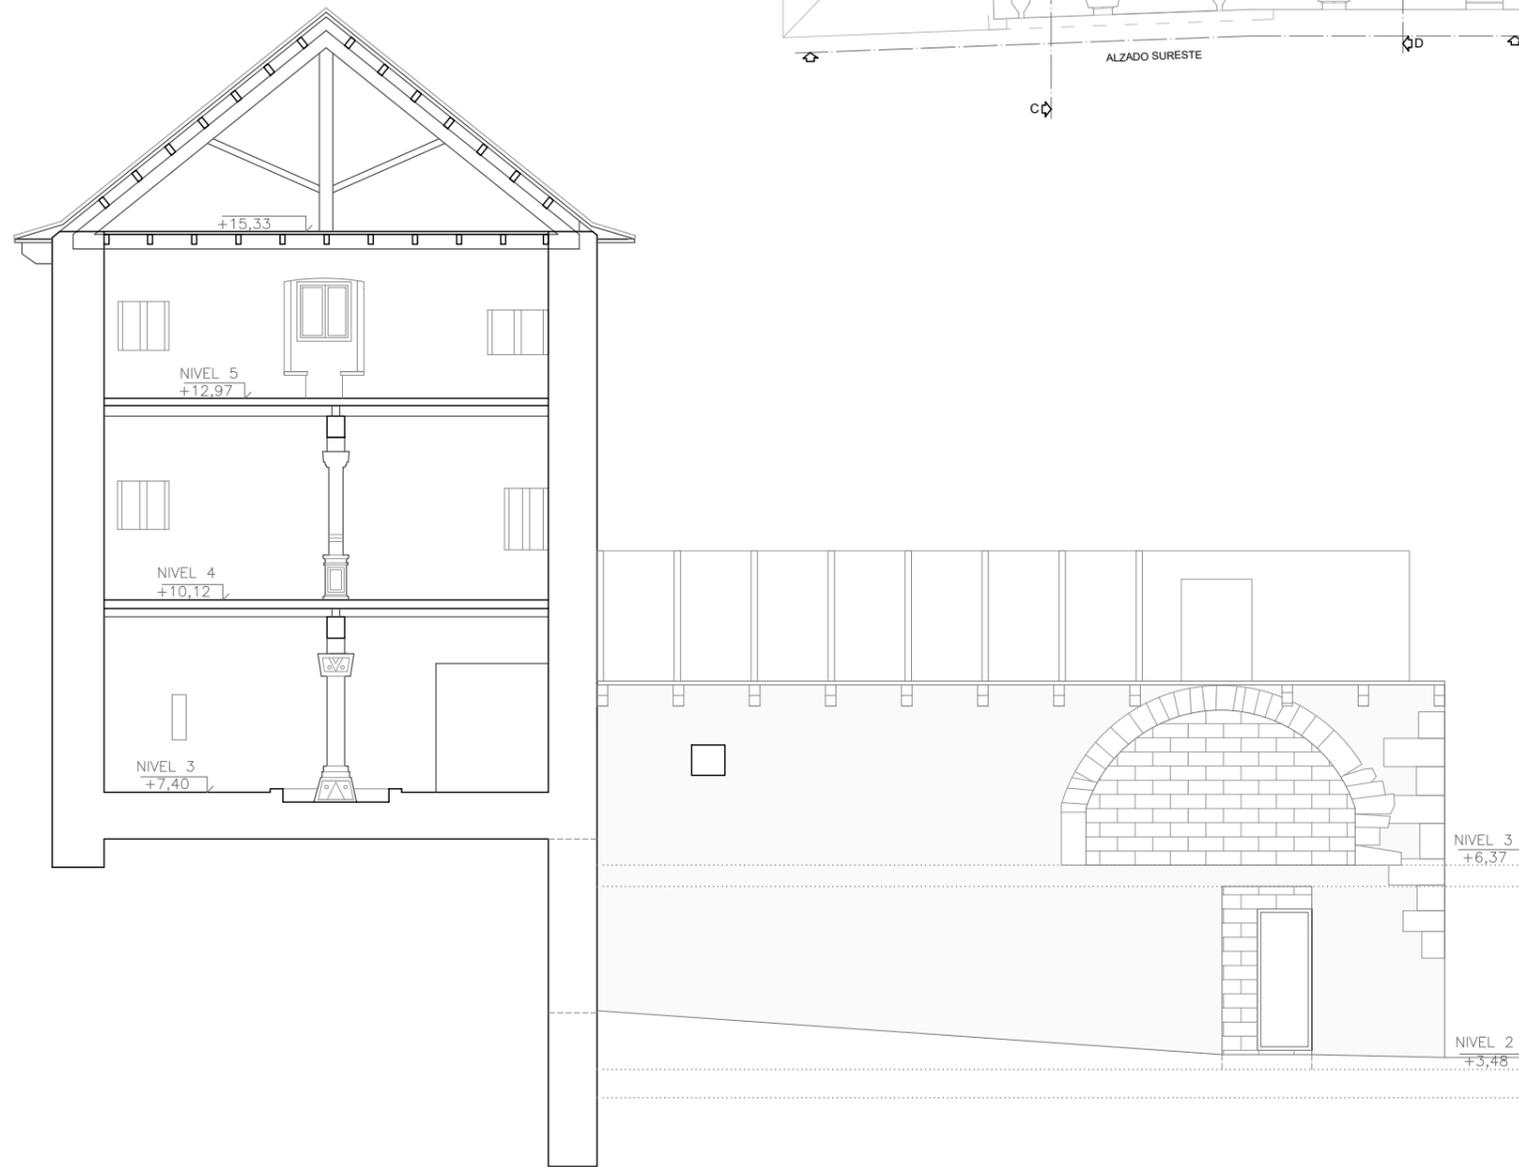
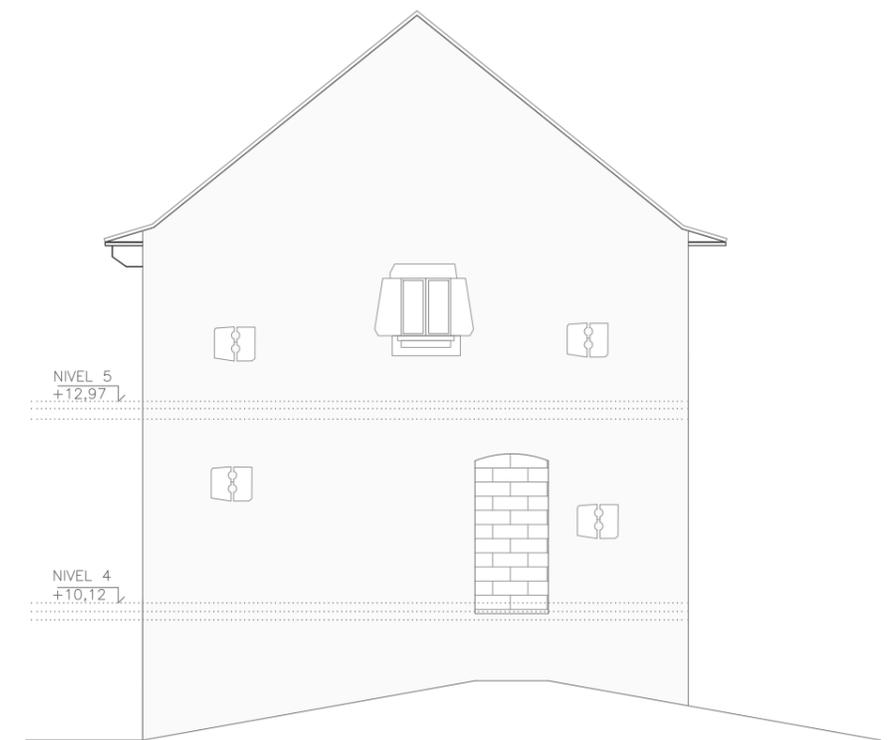
Nº
EA-7

ESTADO ACTUAL. SECCIÓN TRANSVERSAL. DD'.

ESTADO ACTUAL. FACHADA NORESTE.

PLANO :
ESTADO ACTUAL
FACHADA NORESTE
SECCIÓN D-D'
