PROYECTO DE REHABILITACIÓN DE LA CASA SEÑOR DE LAGUARTA EMPLAZAMIENTO : Calle Única s/n Laguarda (Huesca)	PLANO : ESTADO ACTUAL PLANTA NIVEL 1 1/100 Fecha: MAYO 2021

Fernando Martínez Sebastián Arquitecto
	Nº EA-1 Sustituye al Nº

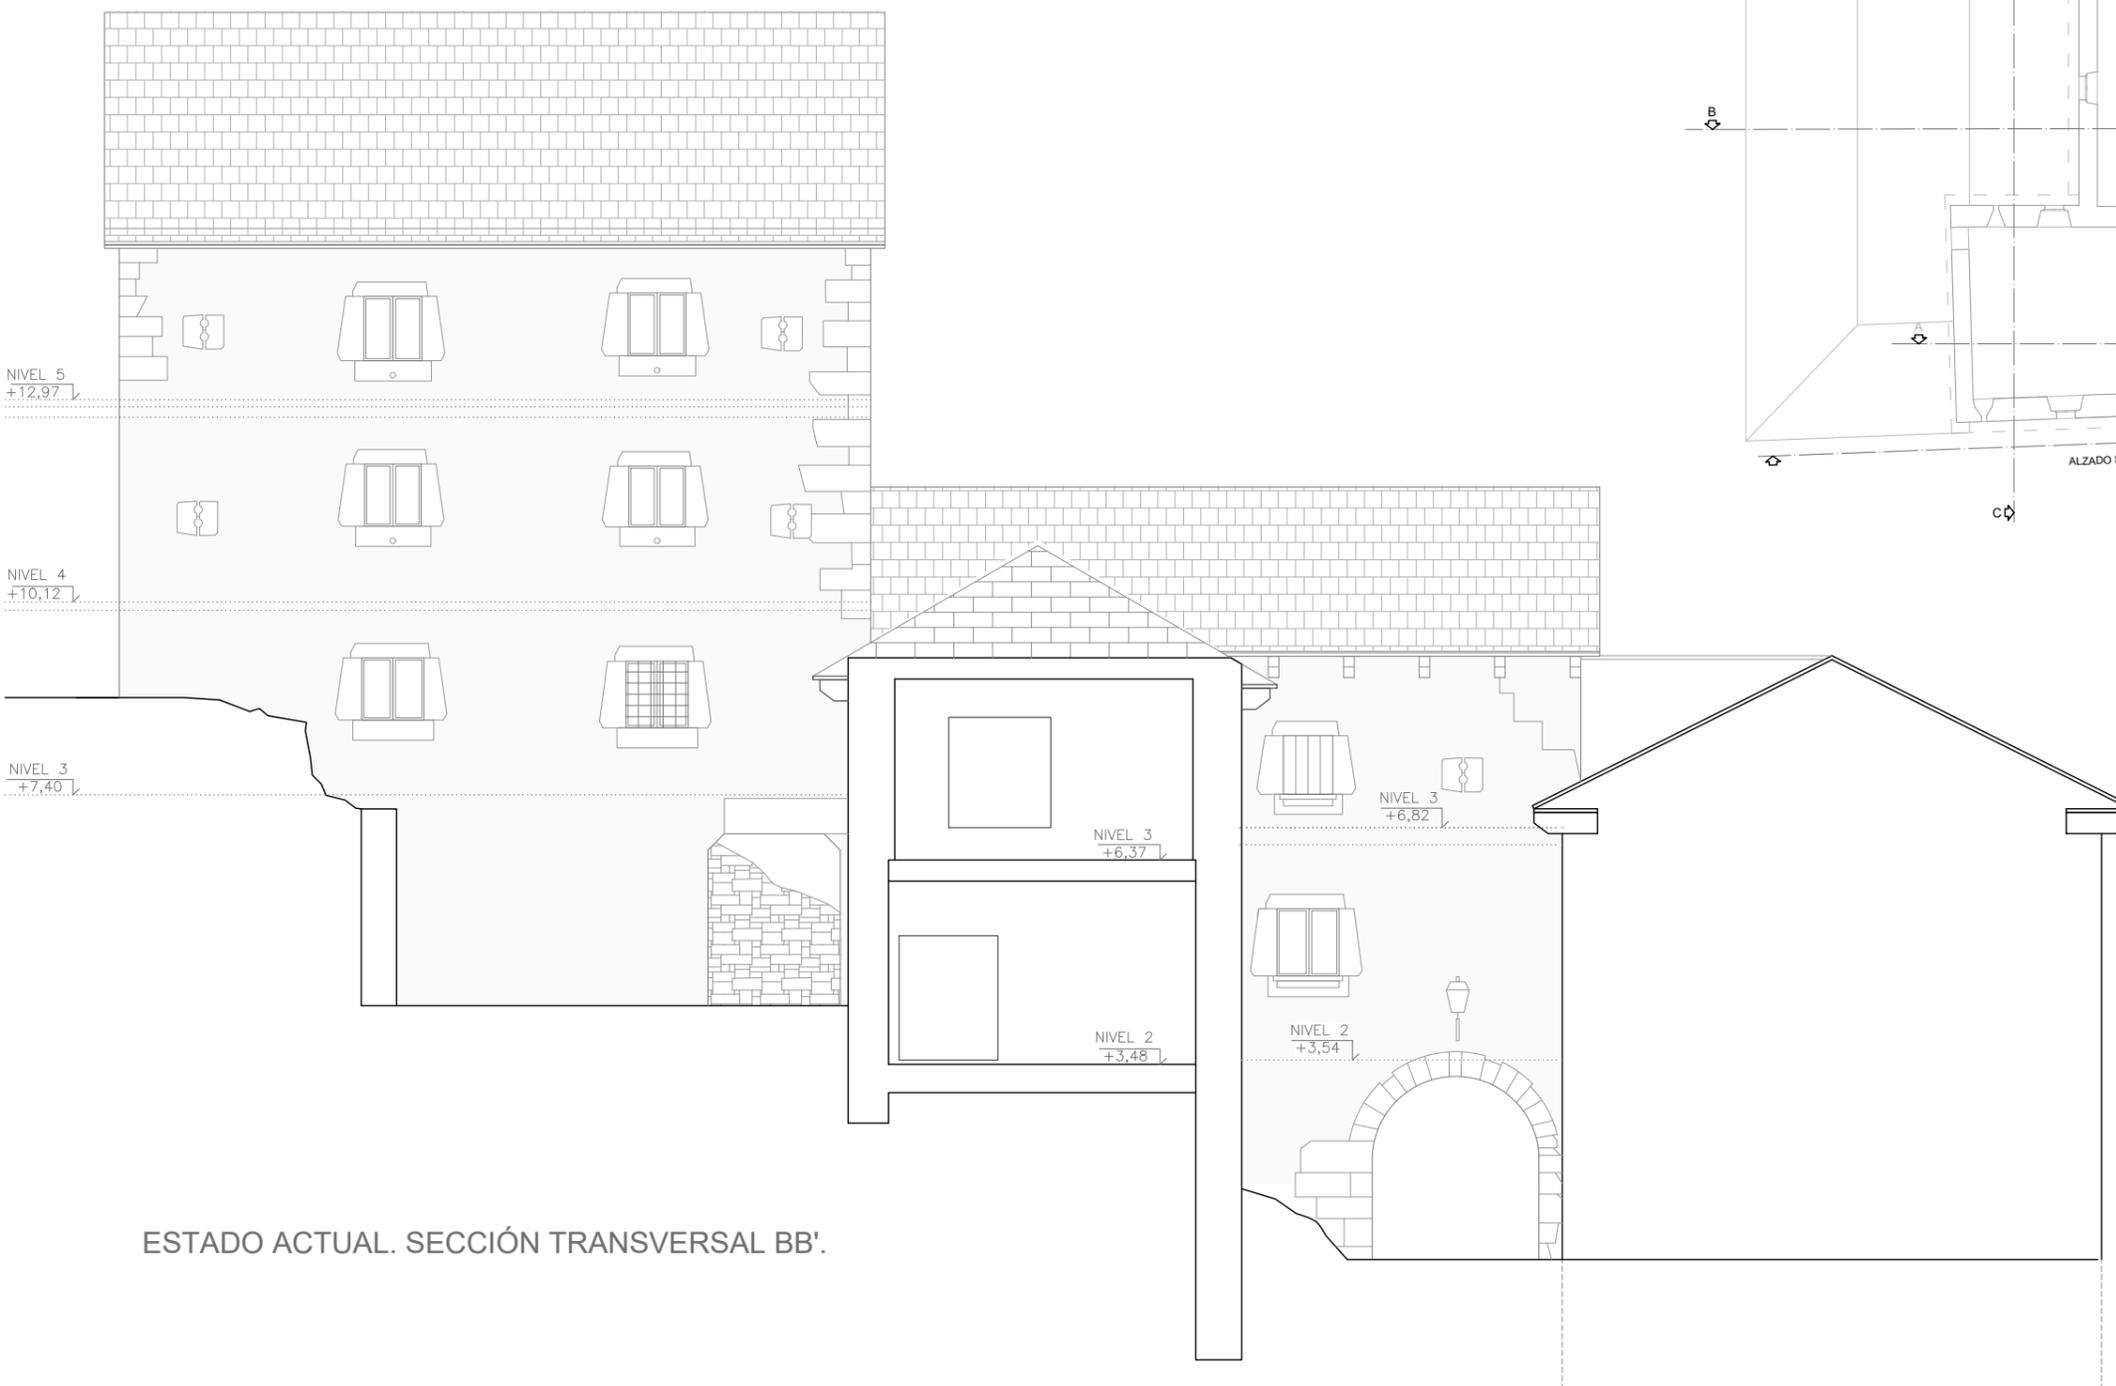
Nº
EA-8

NIVEL 5
+12,97

NIVEL 4
+10,12

NIVEL 3
+7,40

NIVEL 2
+3,54

ESTADO ACTUAL. SECCIÓN TRANSVERSAL BB'.

PLANO :
ESTADO ACTUAL
SECCION B-B'

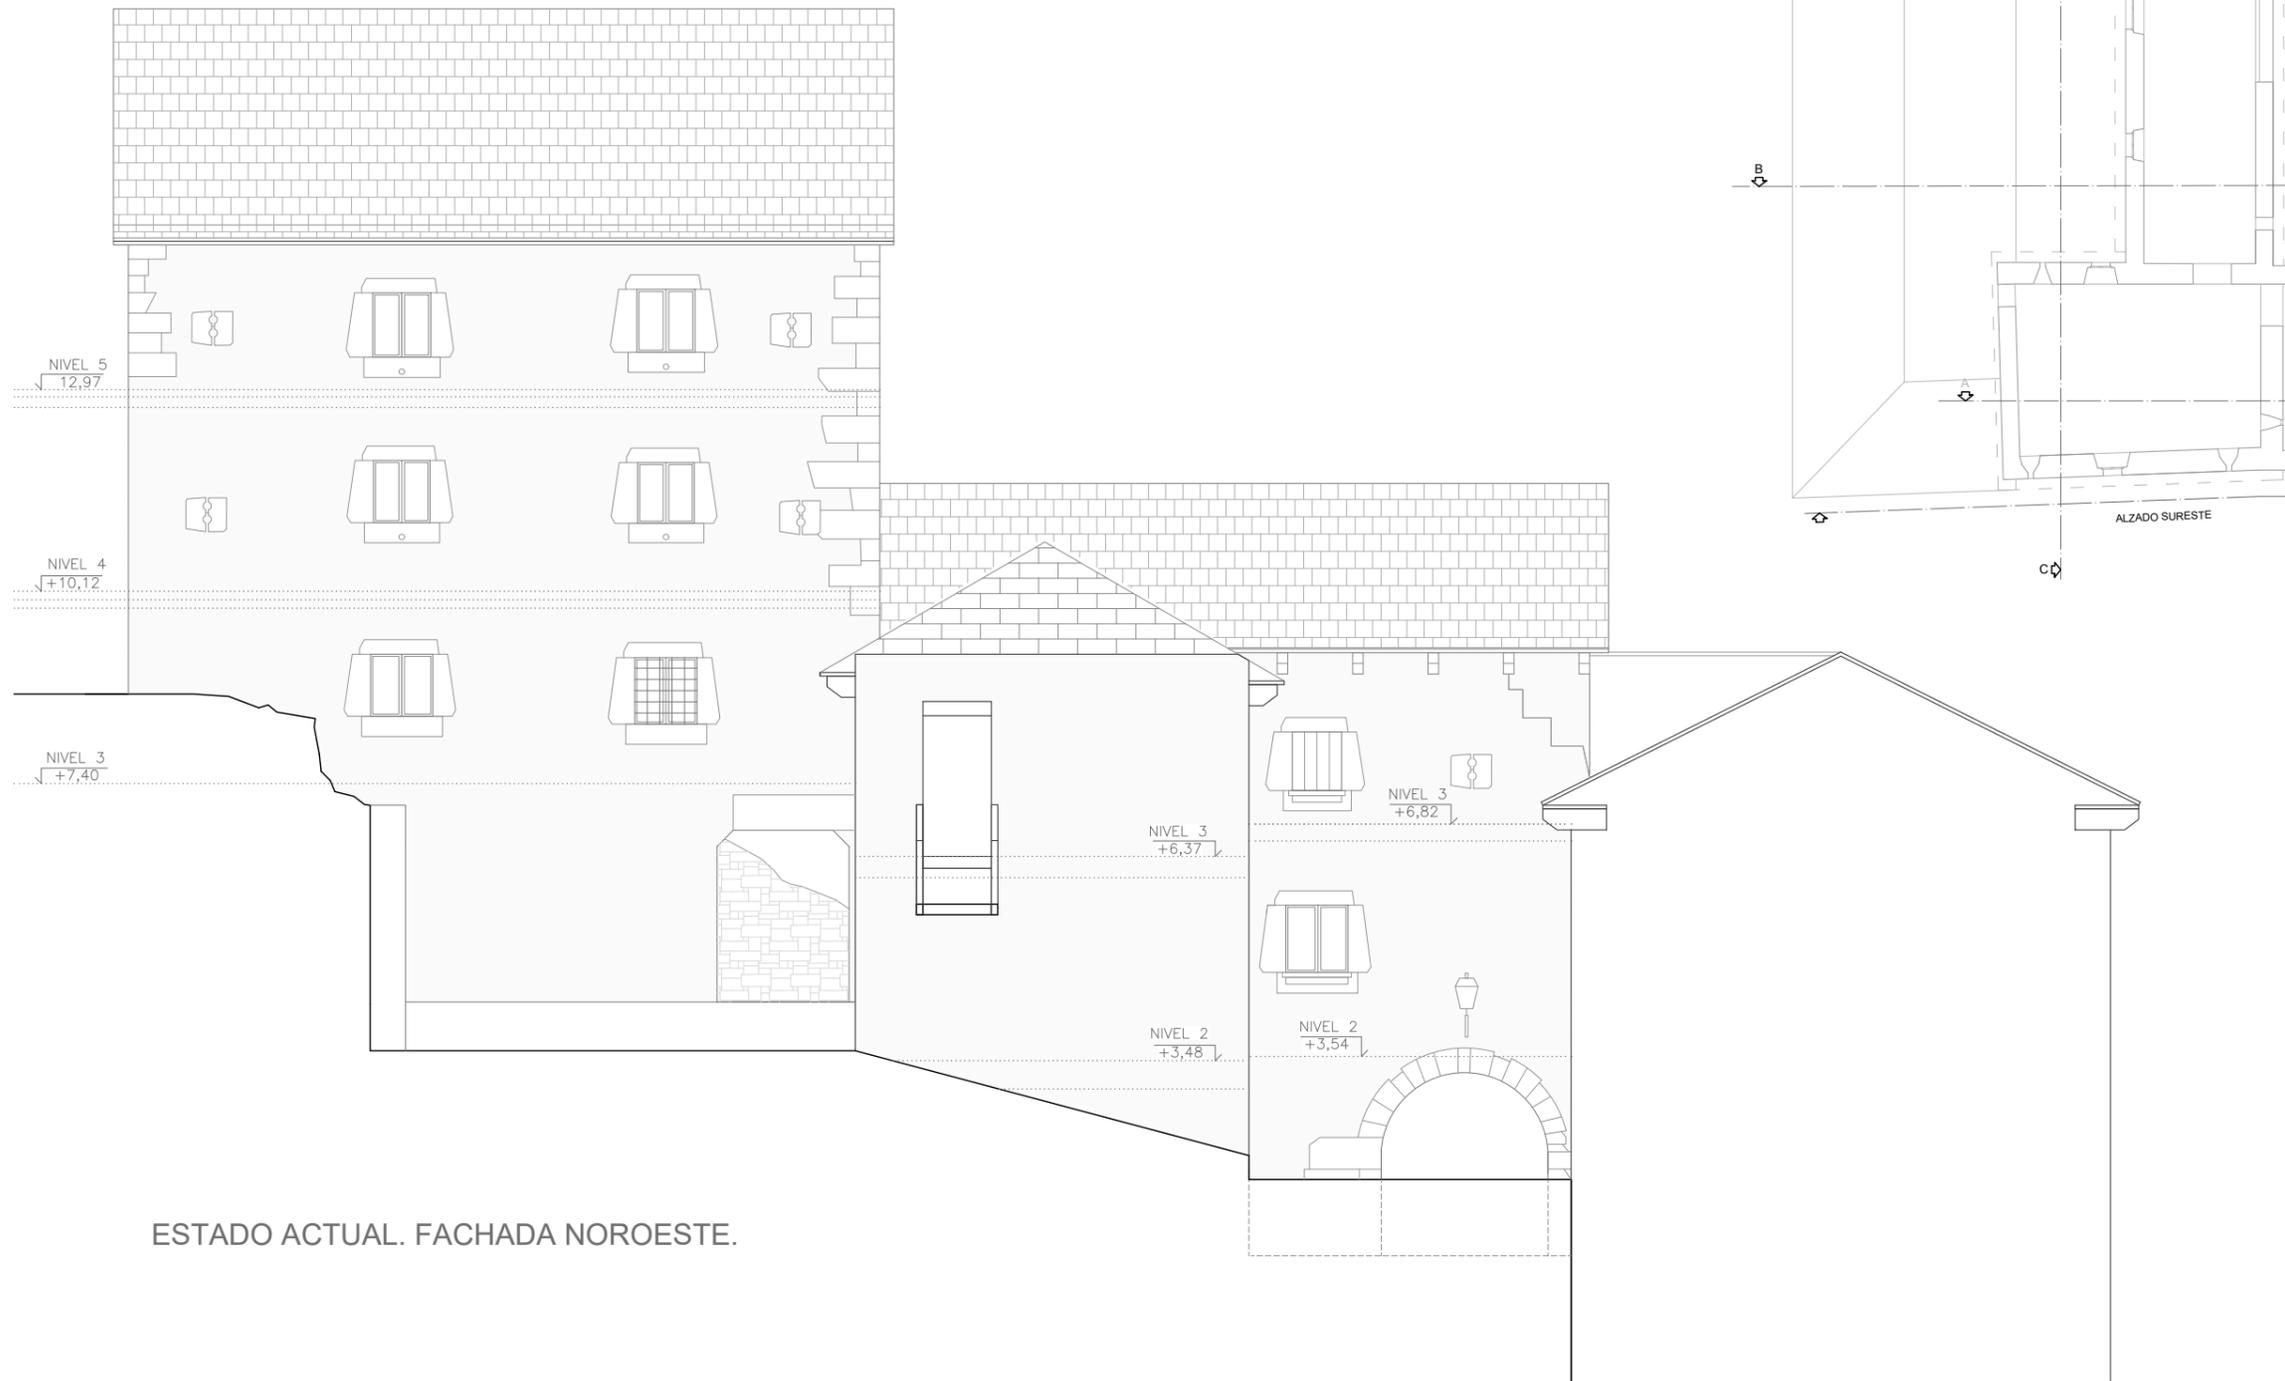
ESTADO ACTUAL. FACHADA NOROESTE.

PROYECTO DE REHABILITACIÓN DE LA CASA SEÑOR DE LAGUARTA EMPLAZAMIENTO : Calle Única s/n Lagarta (Huesca)	PLANO : ESTADO ACTUAL FACHADA NOROESTE 1/100 Fecha: MAYO 2021

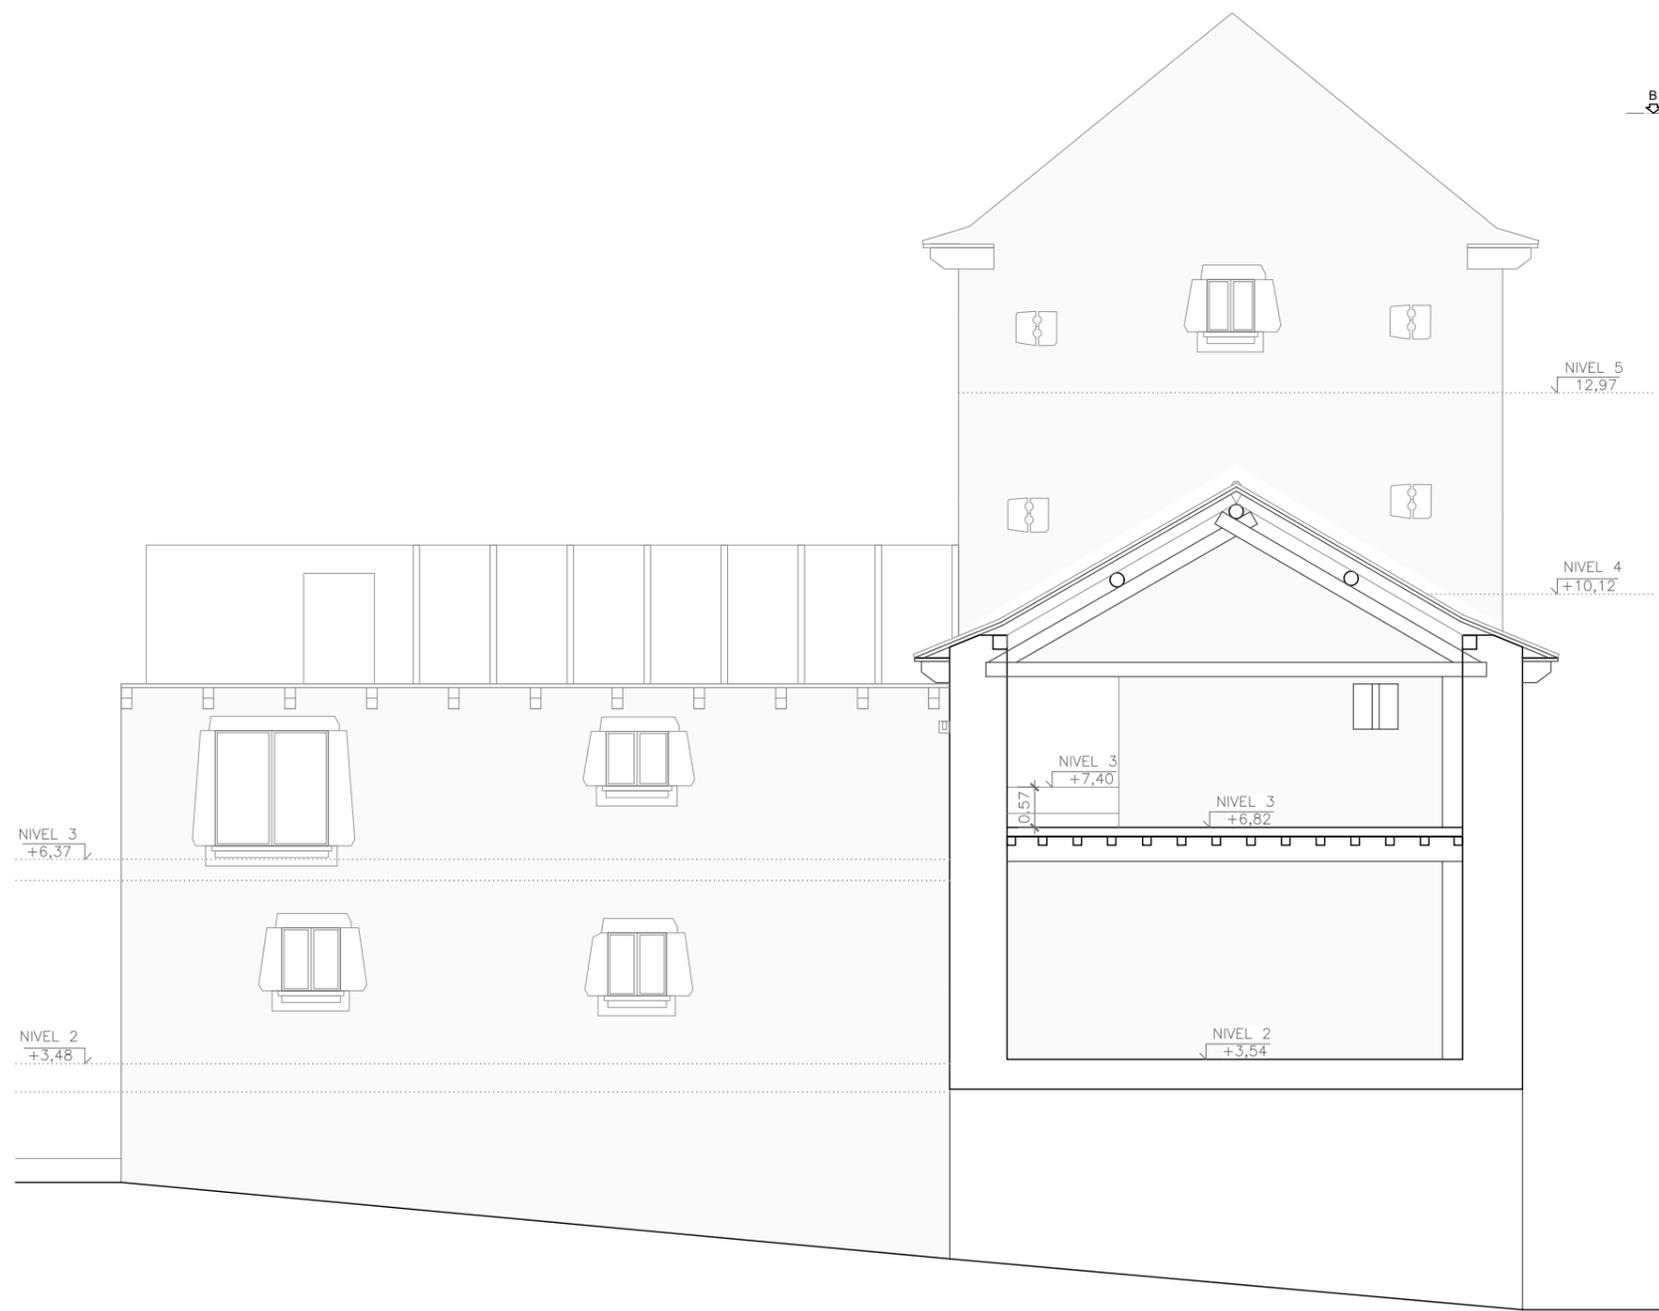
Nº
EA-10

ESTADO ACTUAL. SECCIÓN TRANSVERSAL CC'.

PLANO :
ESTADO ACTUAL
SECCIÓN C-C'

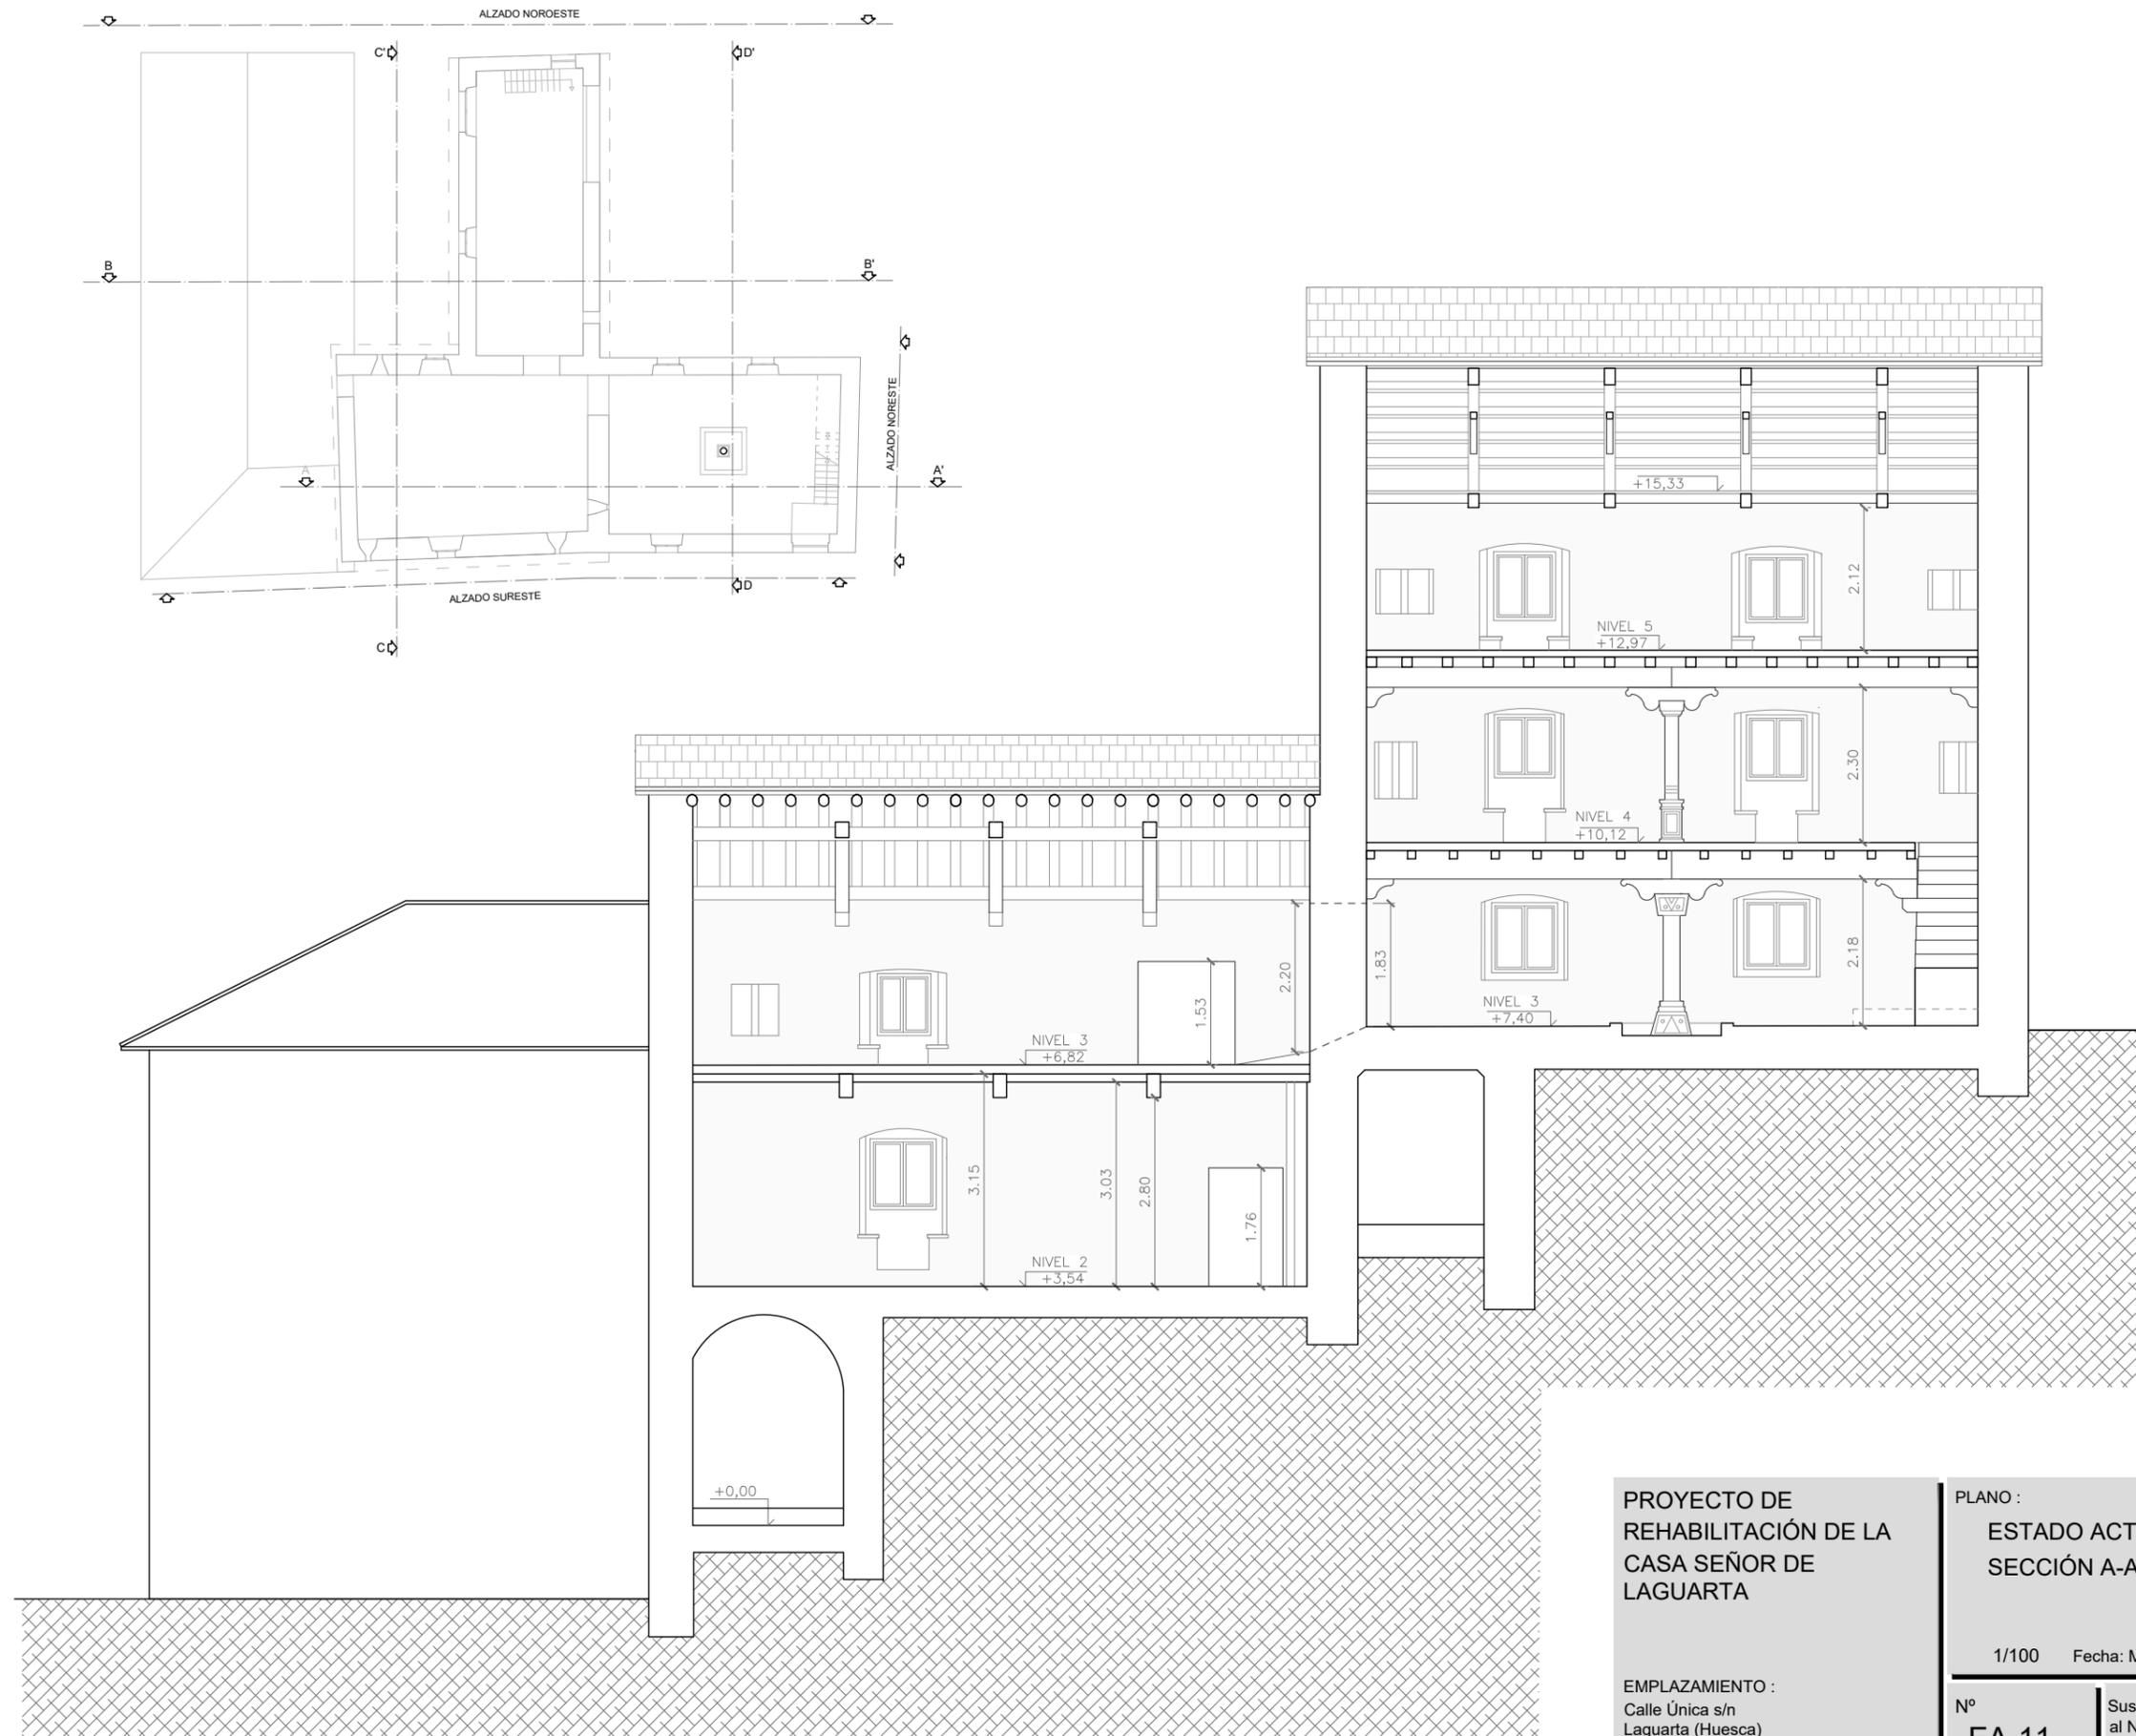
Nº
EA-11

ESTADO ACTUAL. SECCIÓN LONGITUDINAL. AA'.

PLANO :
ESTADO ACTUAL
SECCIÓN A-A'

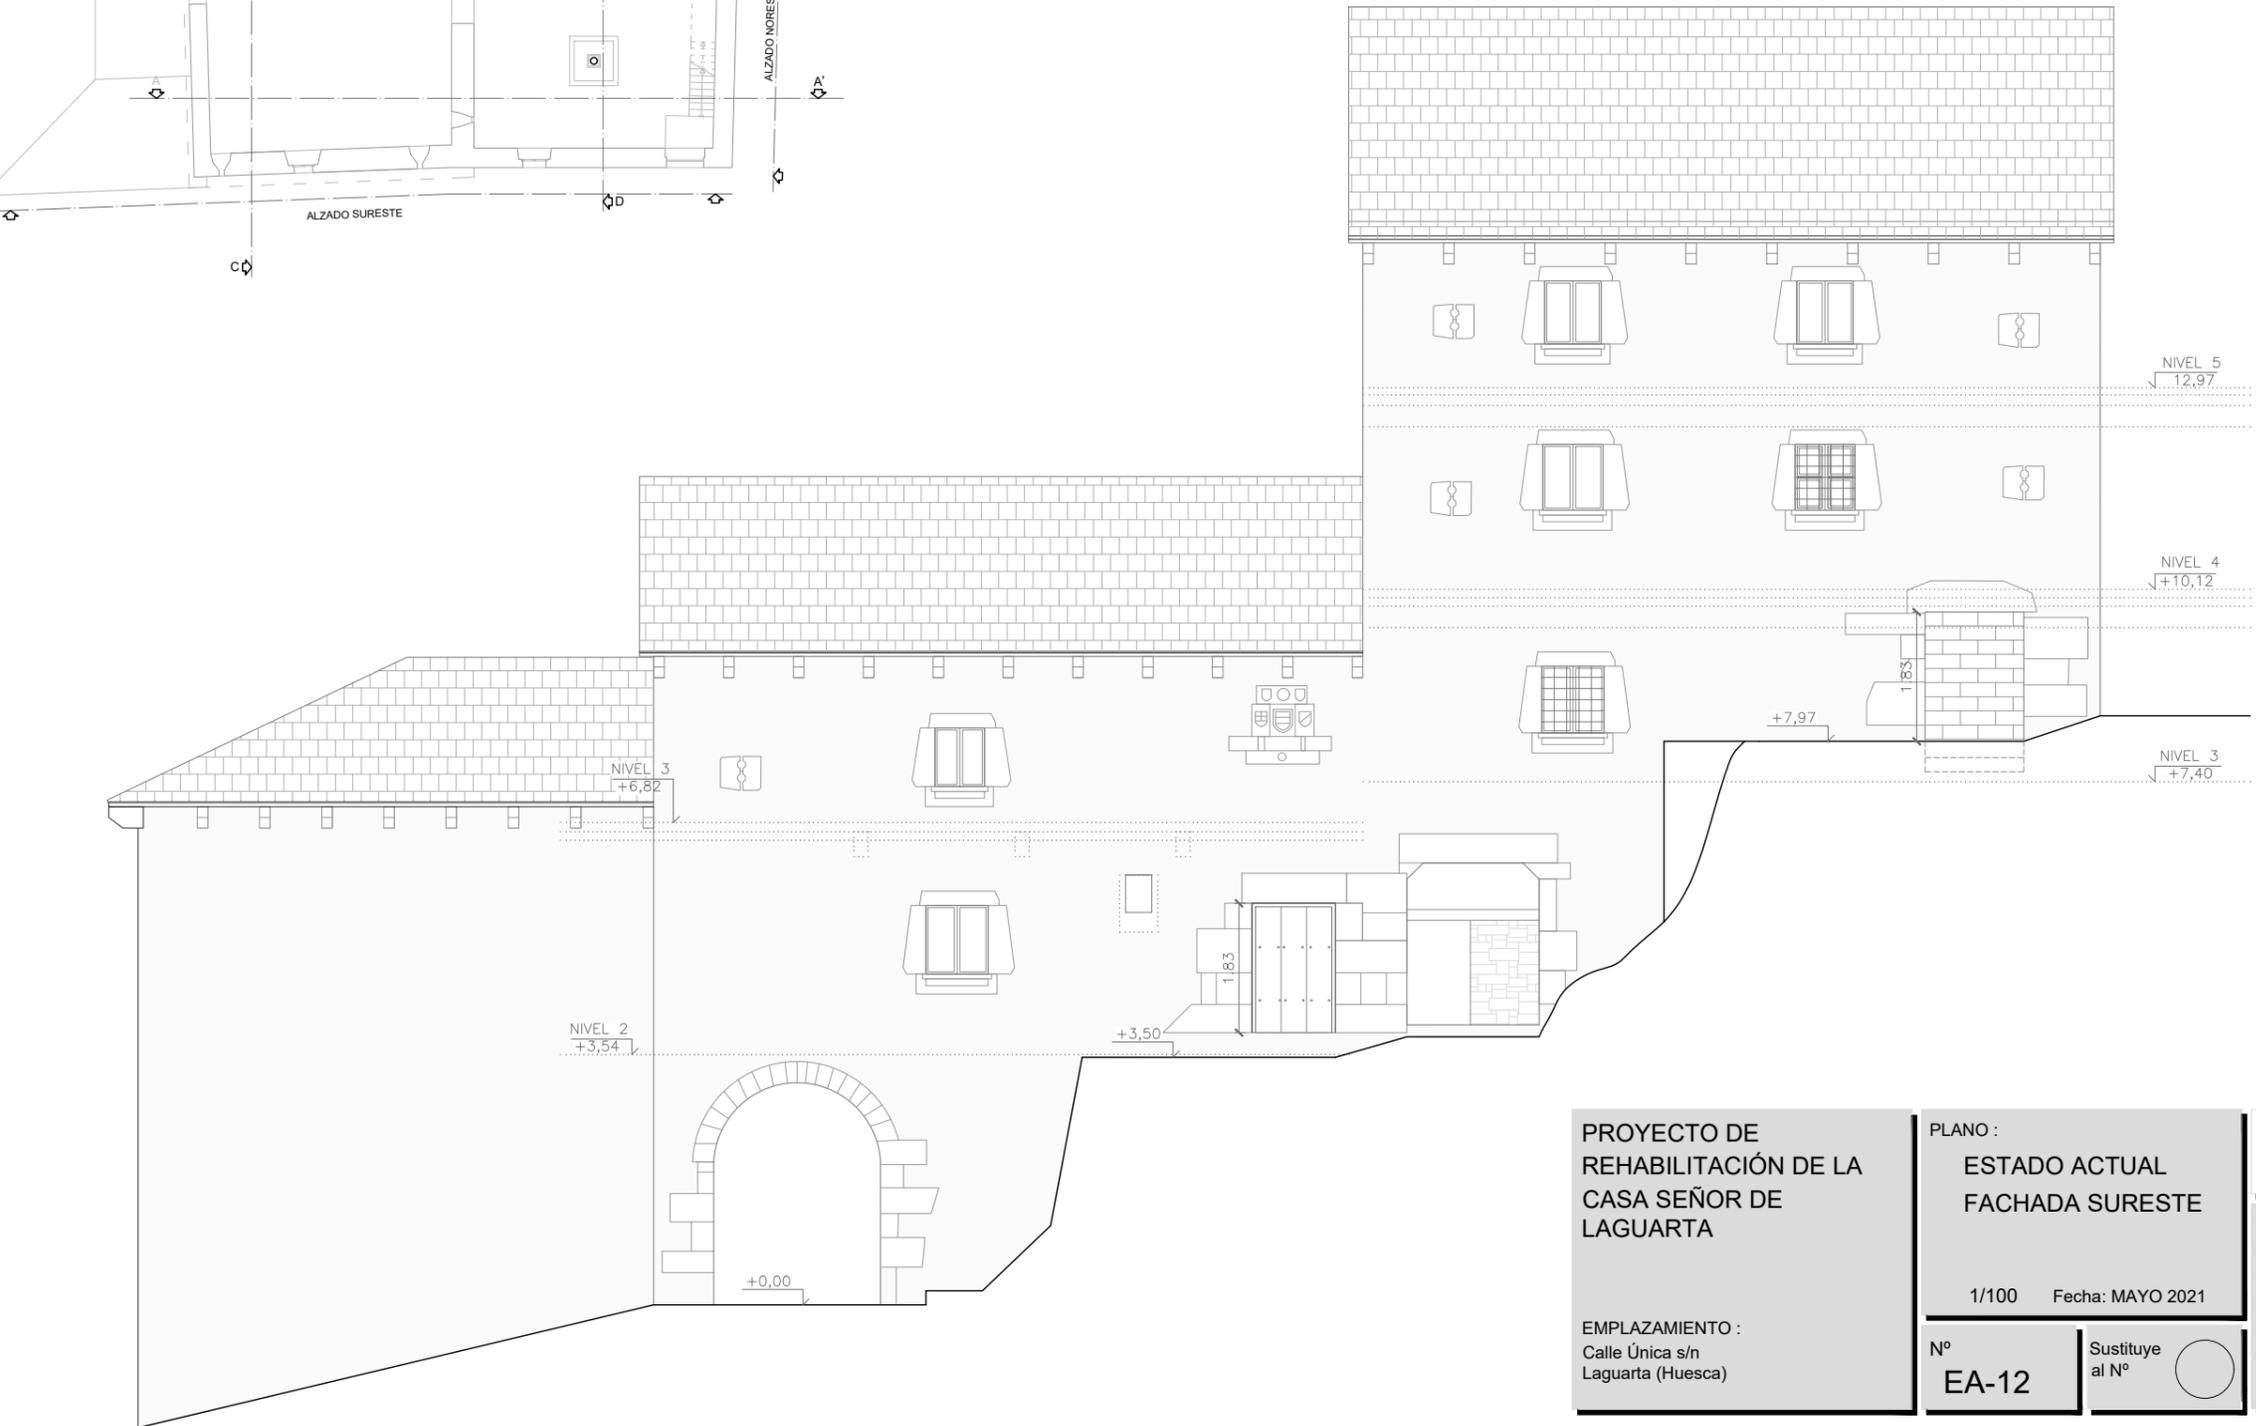
Nº
EA-12

ESTADO ACTUAL. FACHADA SURESTE.

PLANO :
ESTADO ACTUAL
FACHADA SURESTE

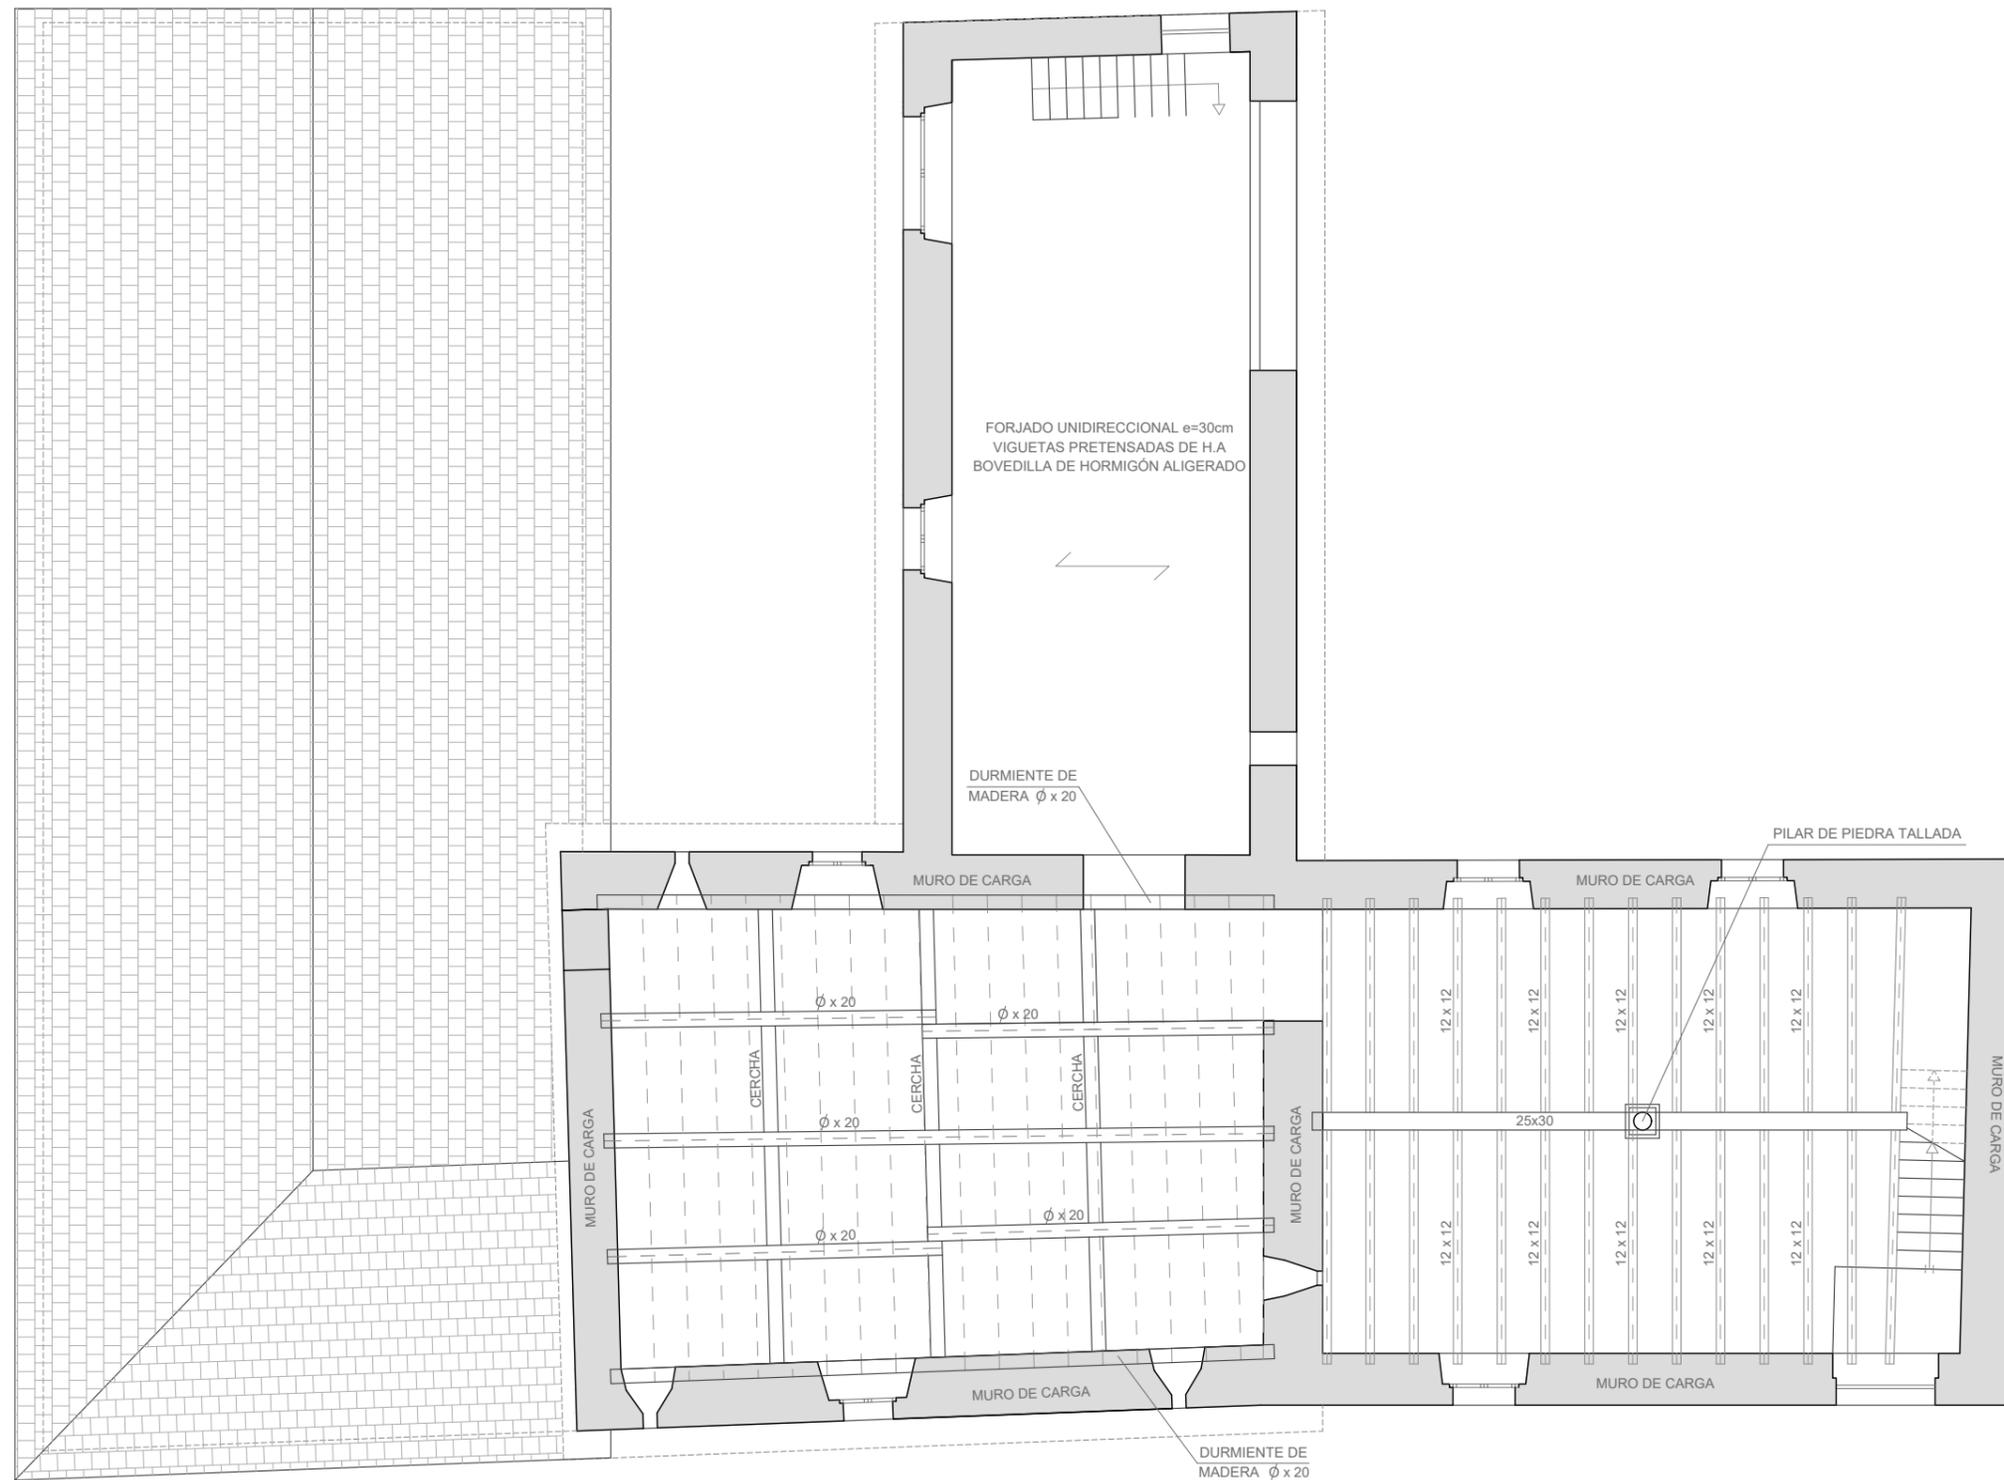
Nº
EA-E-2

ESTADO ACTUAL ESTRUCTURA. TECHO NIVEL 3
E:1/100

PLANO :
ESTADO ACTUAL
ESTRUCTURA
PLANTA NIVEL 3

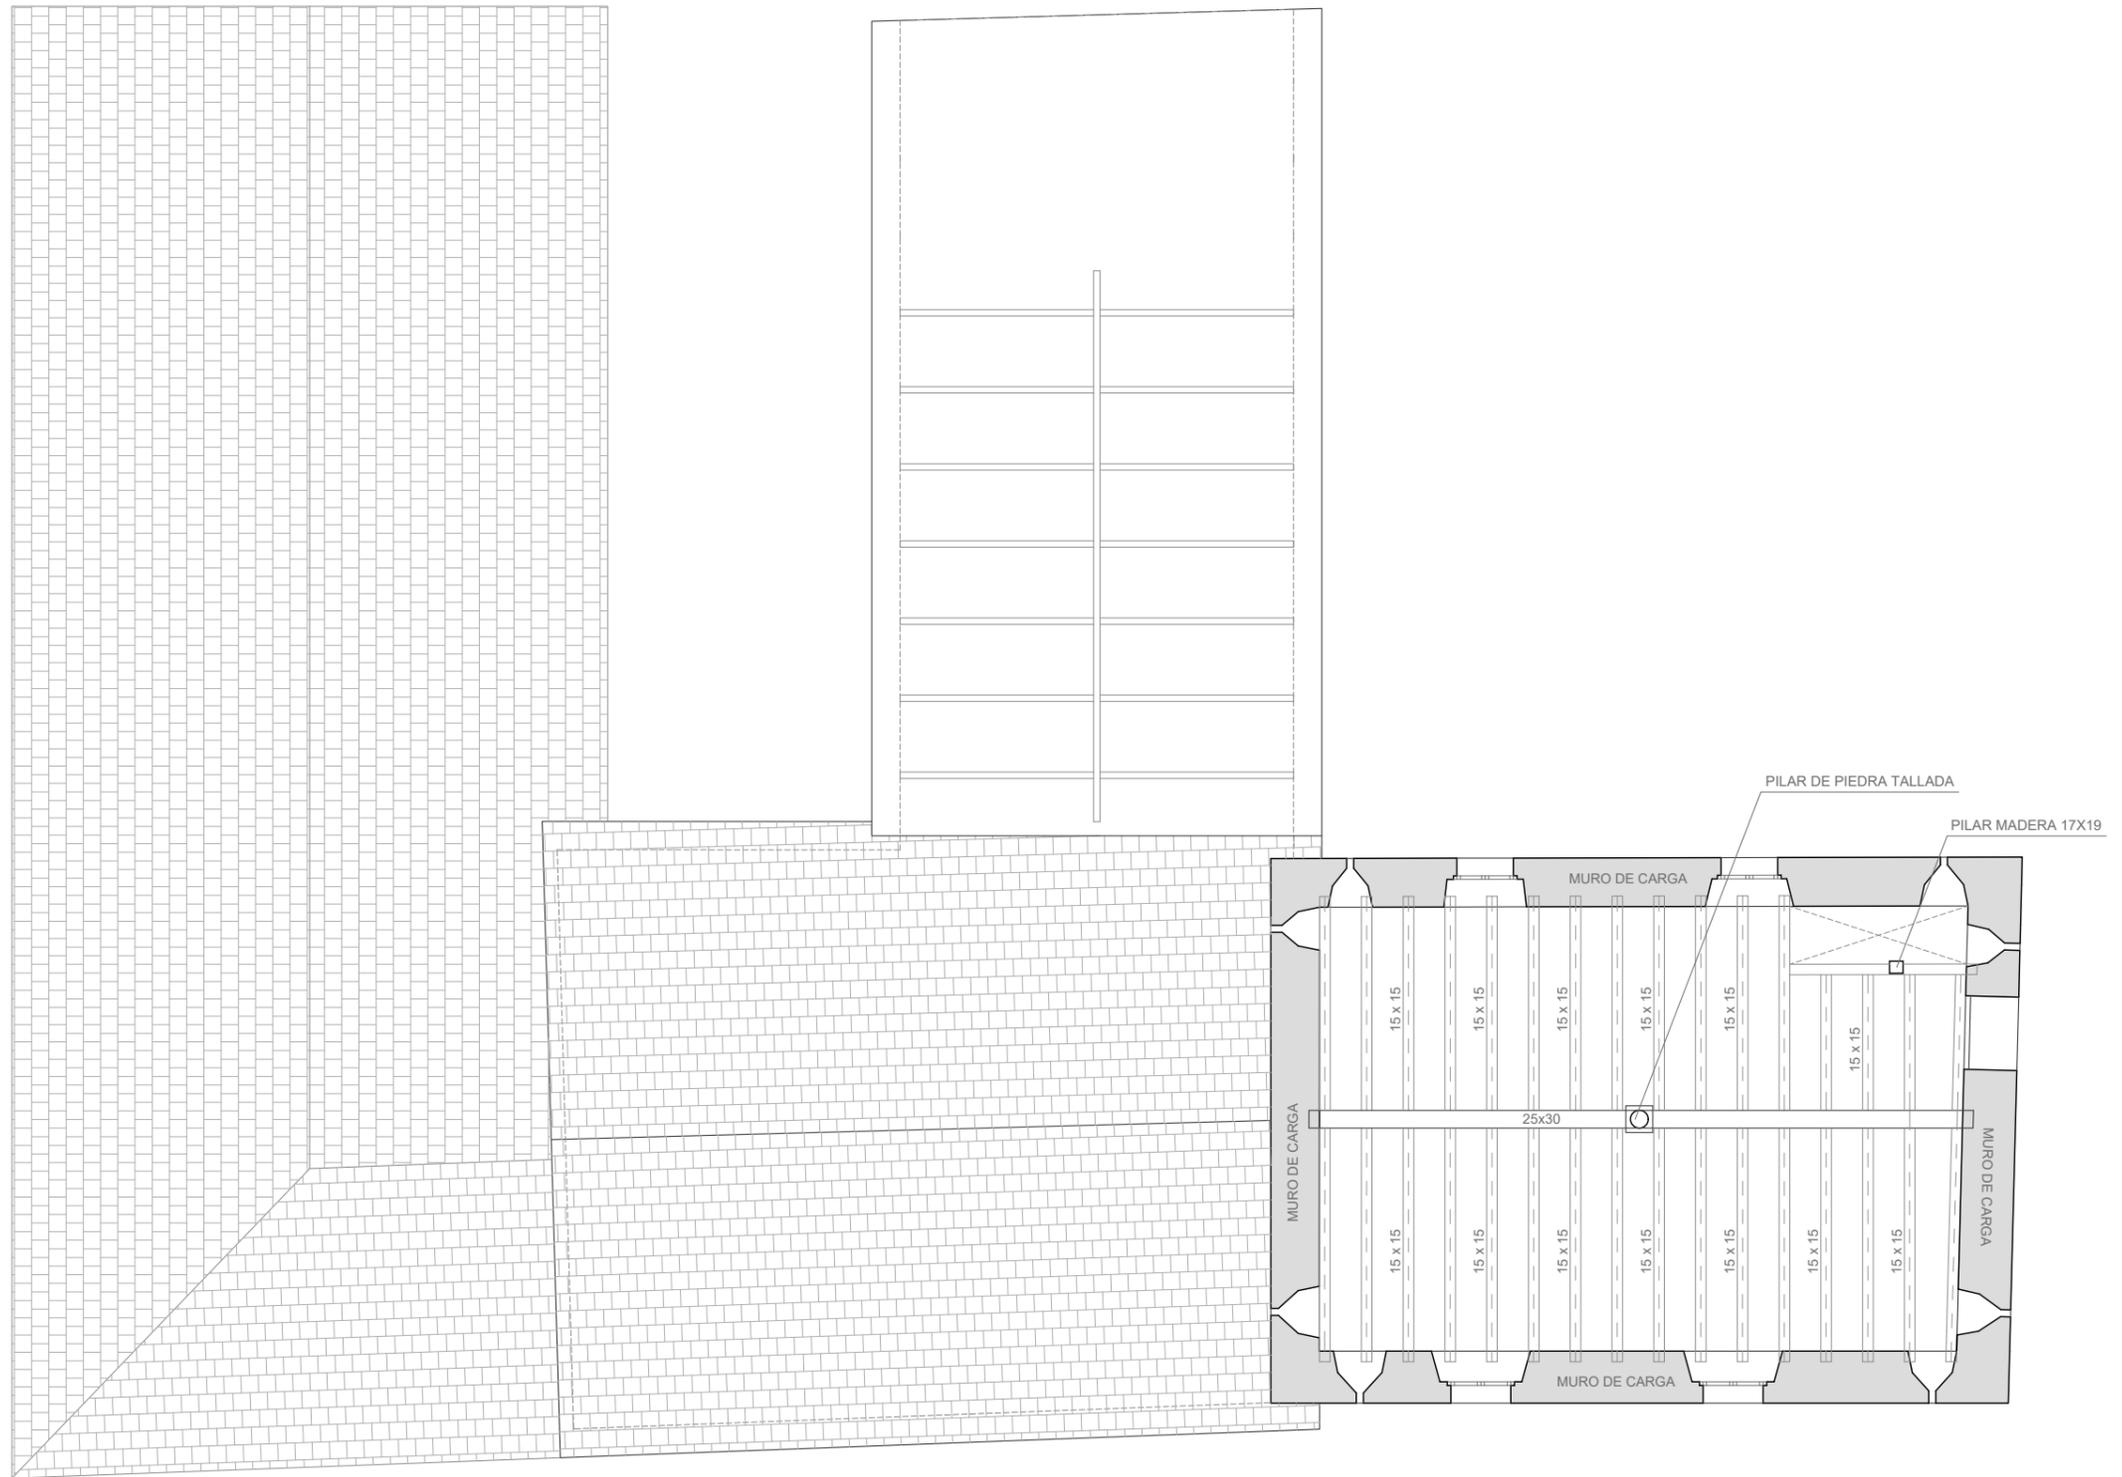
Nº
EA-E-3

ESTADO ACTUAL ESTRUCTURA. TECHO NIVEL 4
E:1/100

PLANO :
ESTADO ACTUAL
ESTRUCTURA
PLANTA NIVEL 4

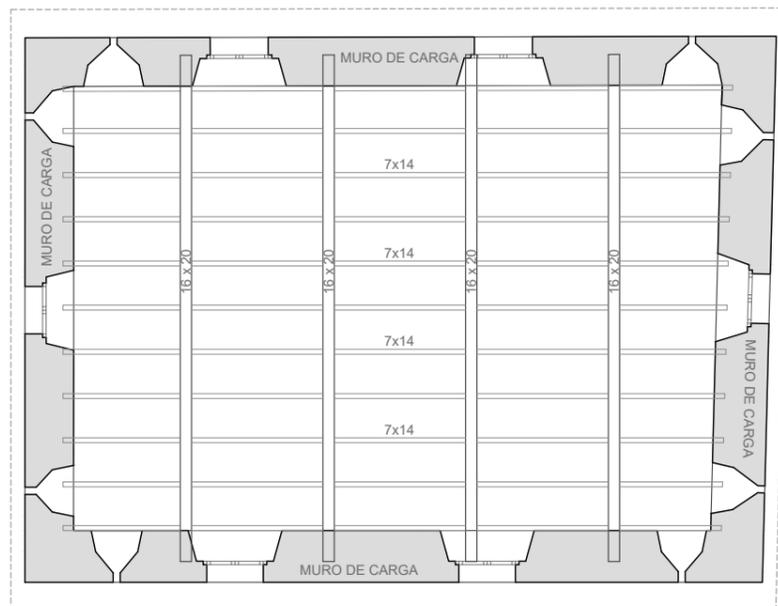
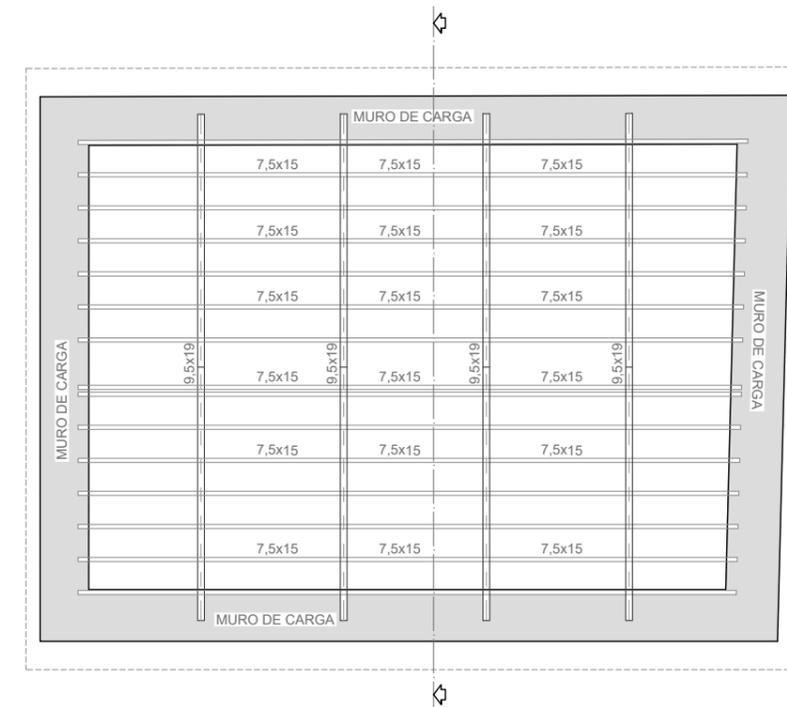
Nº
EA-E-4

ESTADO ACTUAL ESTRUCTURA. TECHO NIVEL 5
E:1/100

ESTADO ACTUAL ESTRUCTURA. CUBIERTA
E:1/100

PLANO :
ESTADO ACTUAL
ESTRUCTURA
NIVEL 5 Y CUBIERTA
