PROYECTO DE REHABILITACIÓN DE LA CASA SEÑOR DE LAGUARTA EMPLAZAMIENTO : Calle Única s/n Laguarda (Huesca)	PLANO : ESTADO ACTUAL PLANTA NIVEL 1 1/100 Fecha: MAYO 2021

Fernando Martínez Sebastián Arquitecto
	Nº EA-1 Sustituye al Nº

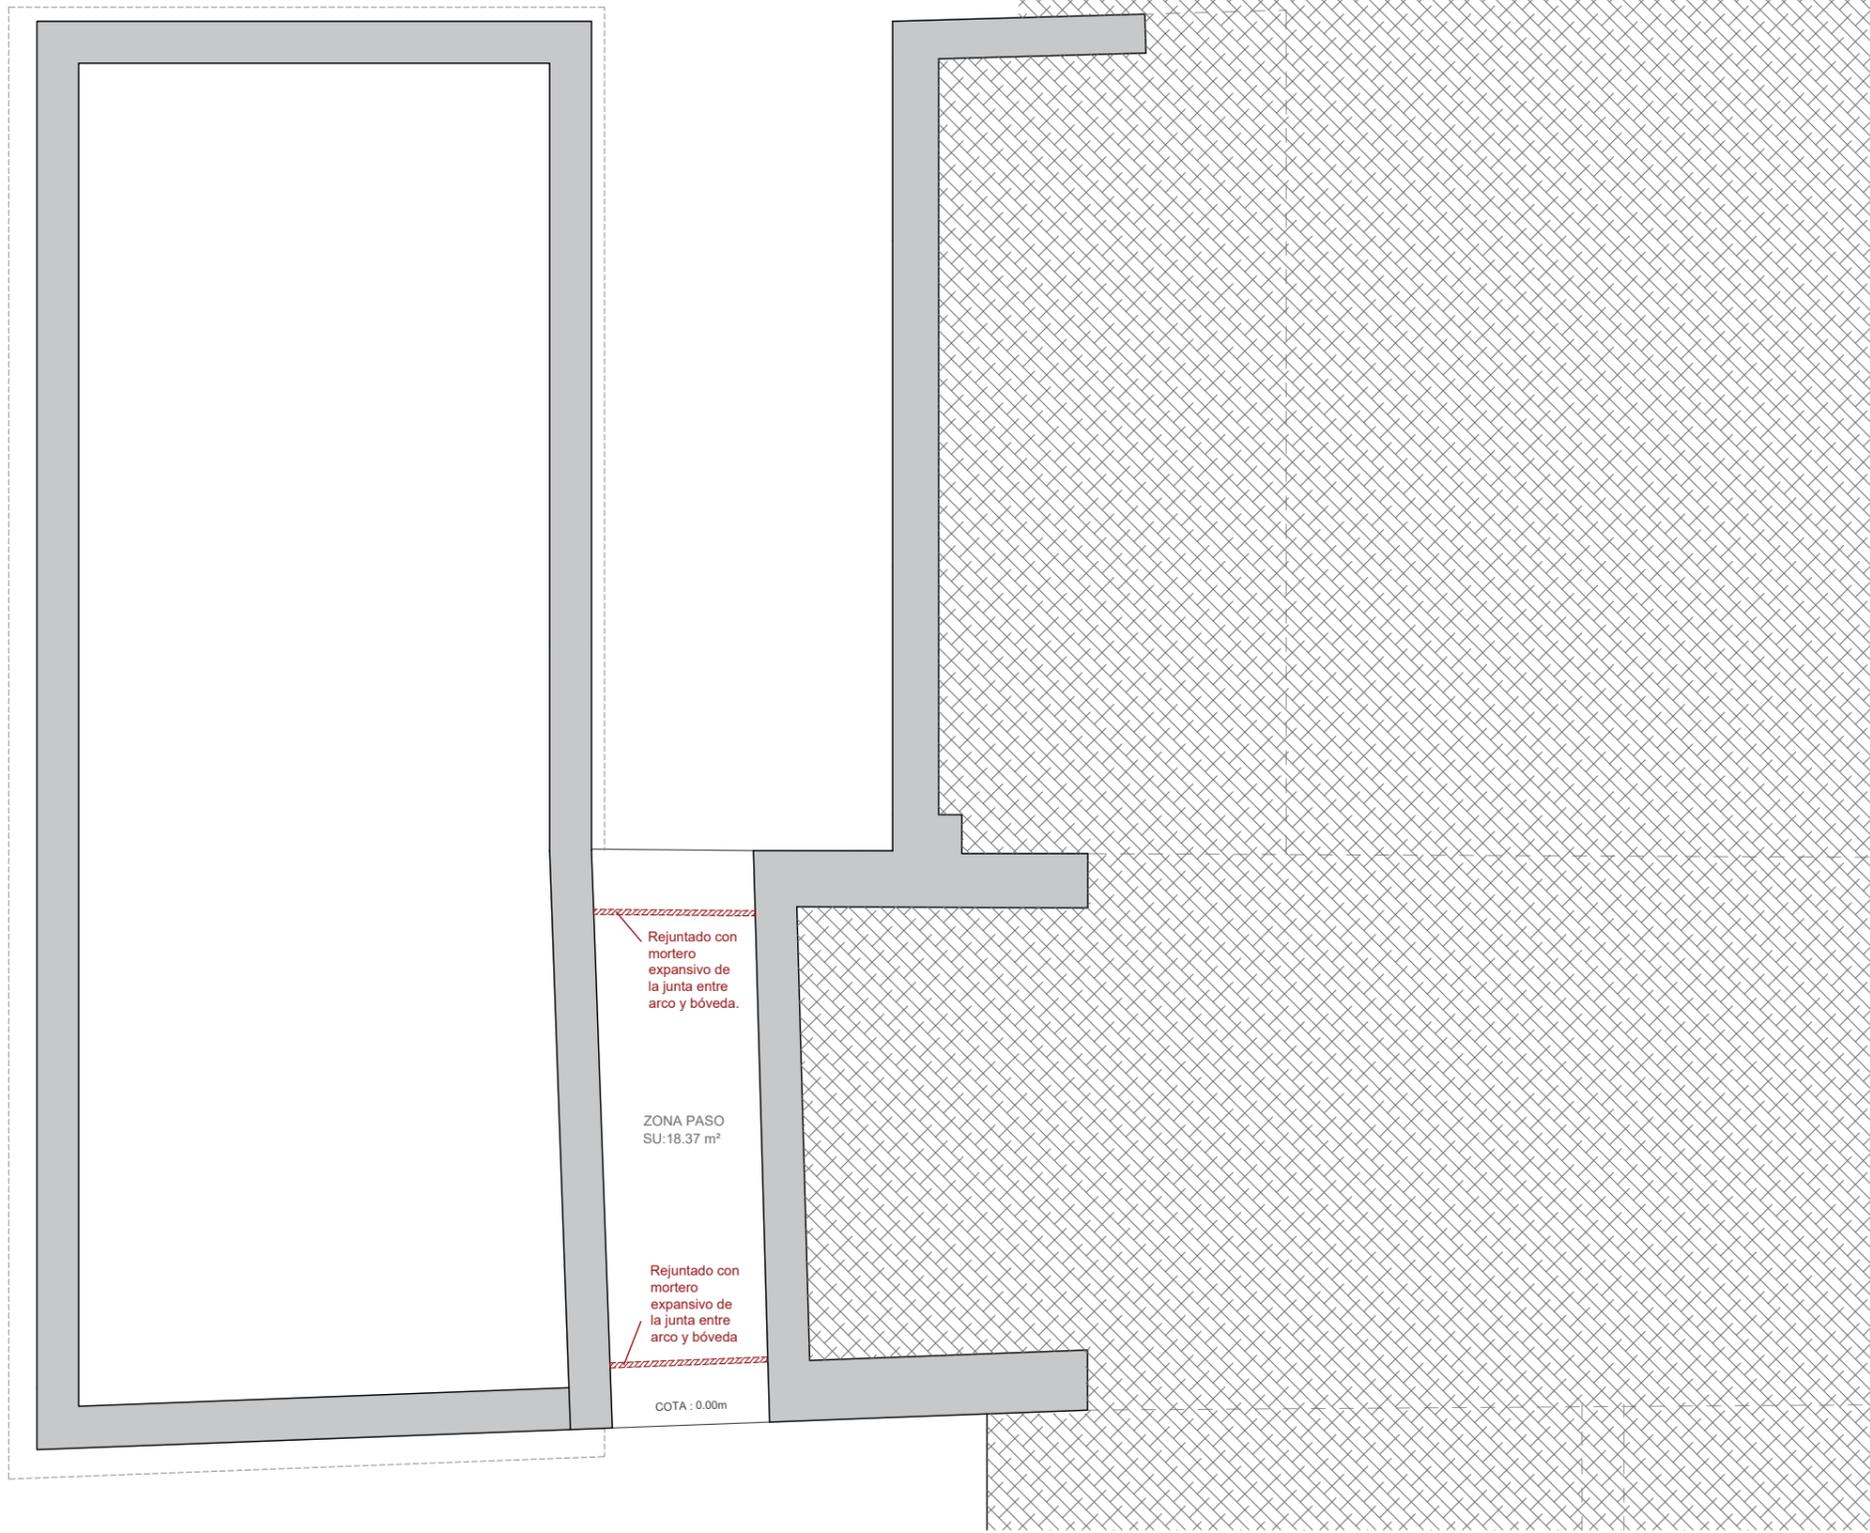
Nº D-1

ESTADO ACTUAL NIVEL 1
E:1/100

PLANO :
DEMOLICIONES Y PATOLOGÍAS PLANTA NIVEL 1

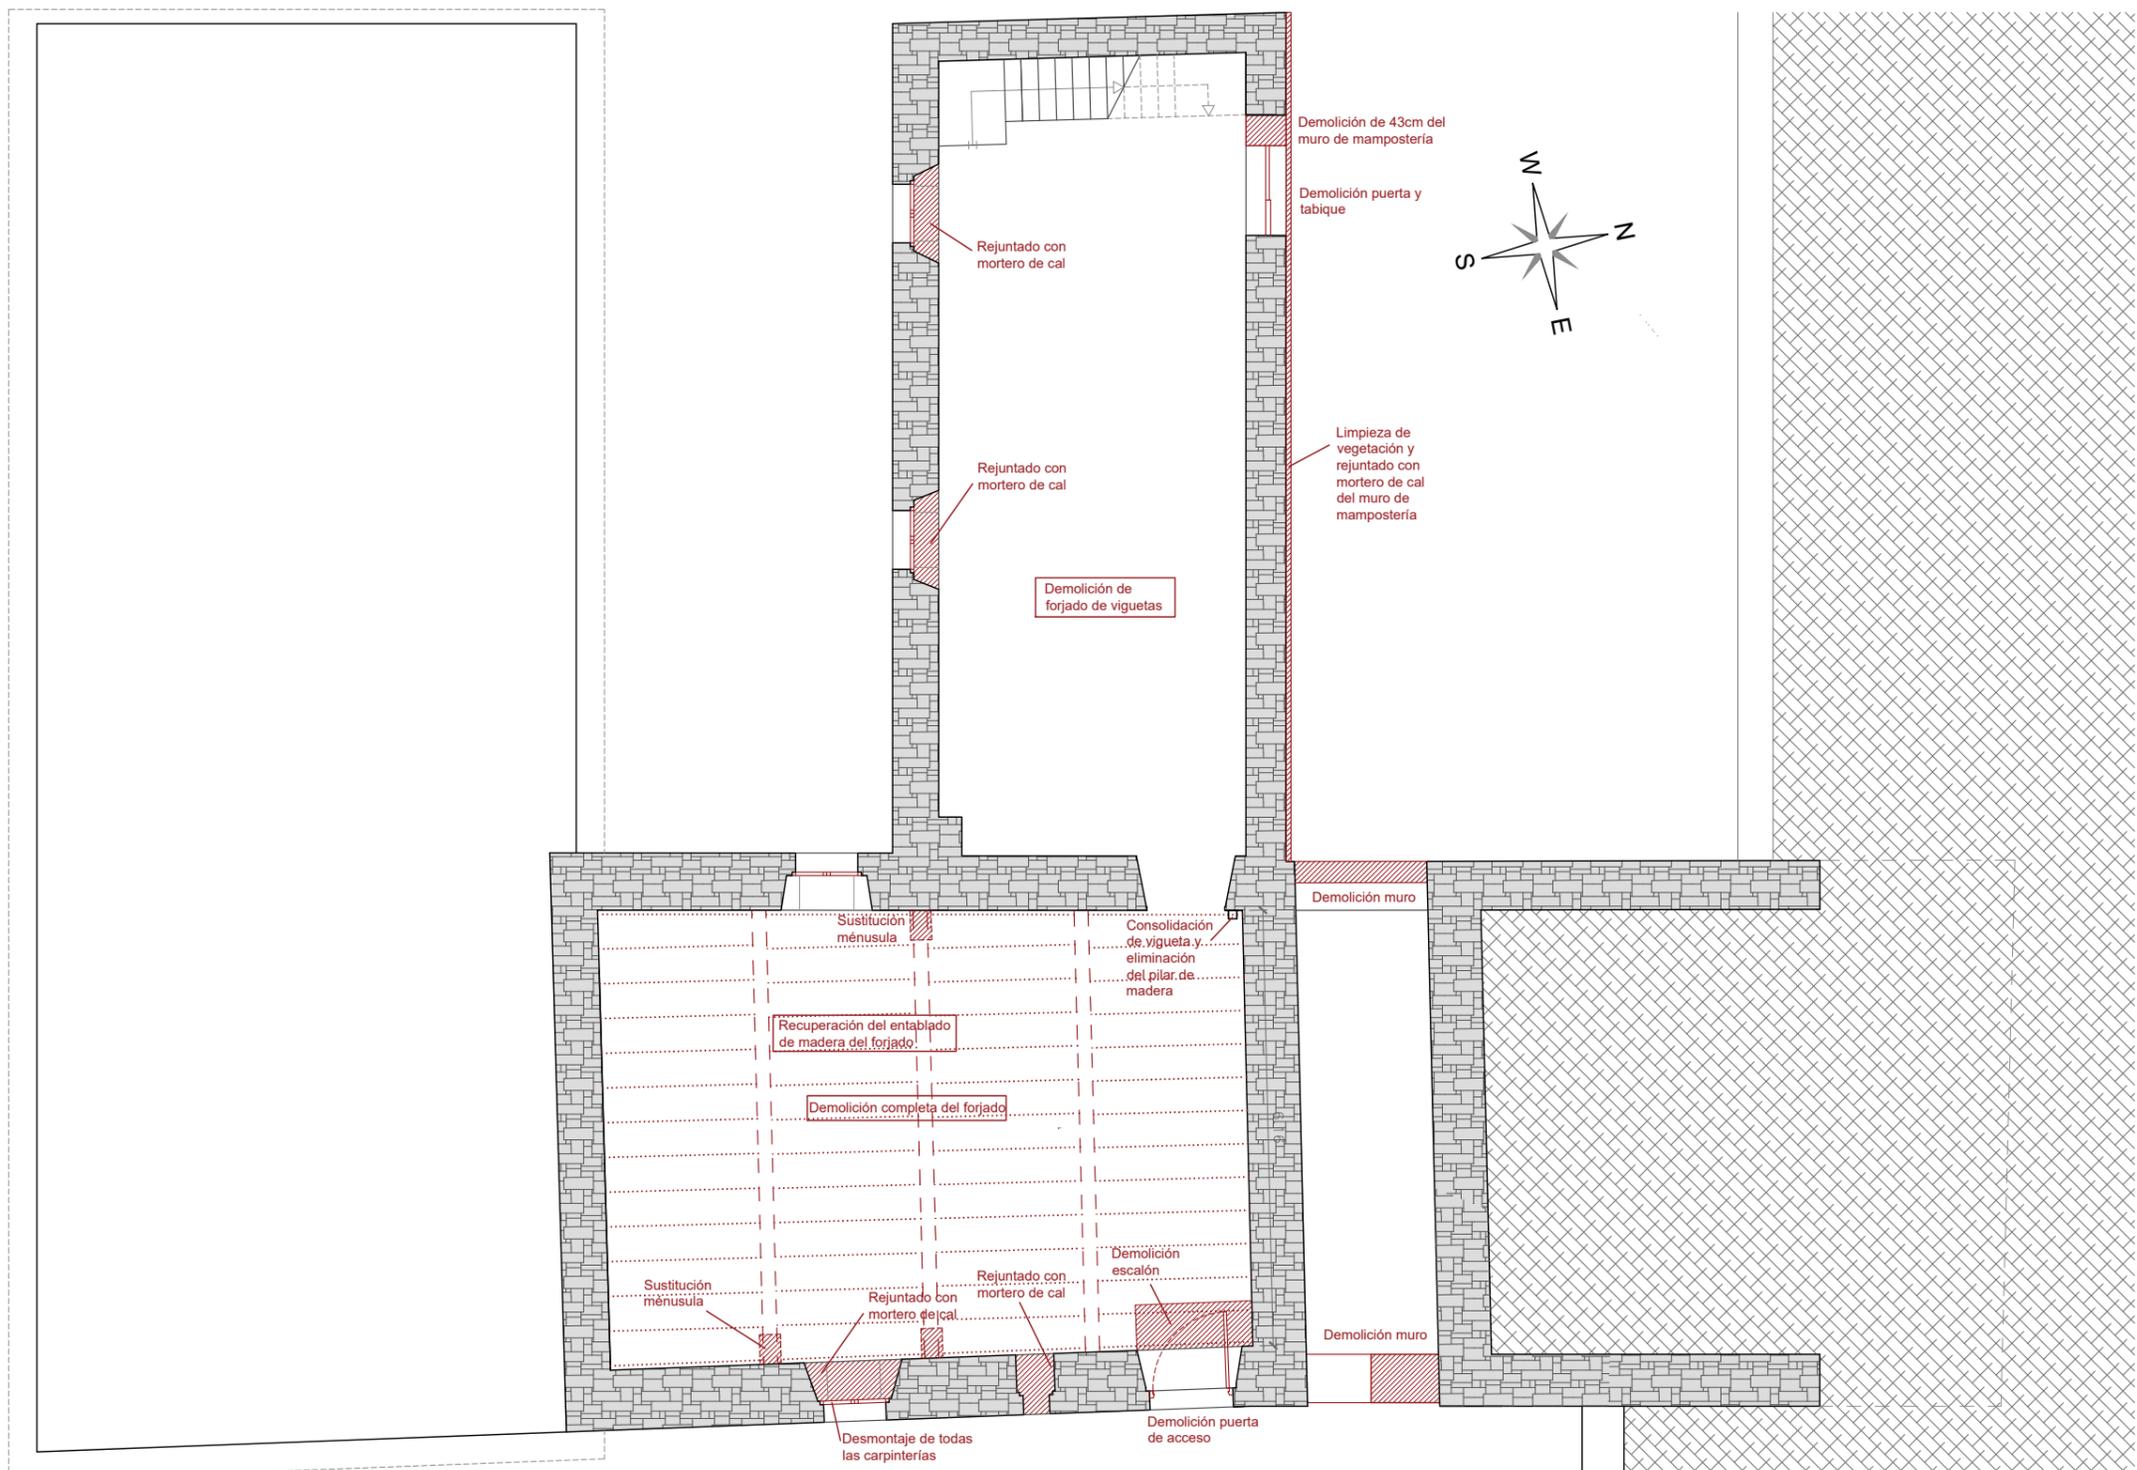
DEMOLICIONES. NIVEL 2
E:1/100

PROYECTO DE REHABILITACIÓN DE LA CASA SEÑOR DE LAGUARTA EMPLAZAMIENTO : Calle Única s/n Laguarda (Huesca)	PLANO : DEMOLICIONES Y PATOLOGÍAS PLANTA NIVEL 2 1/100 Fecha: MAYO 2021

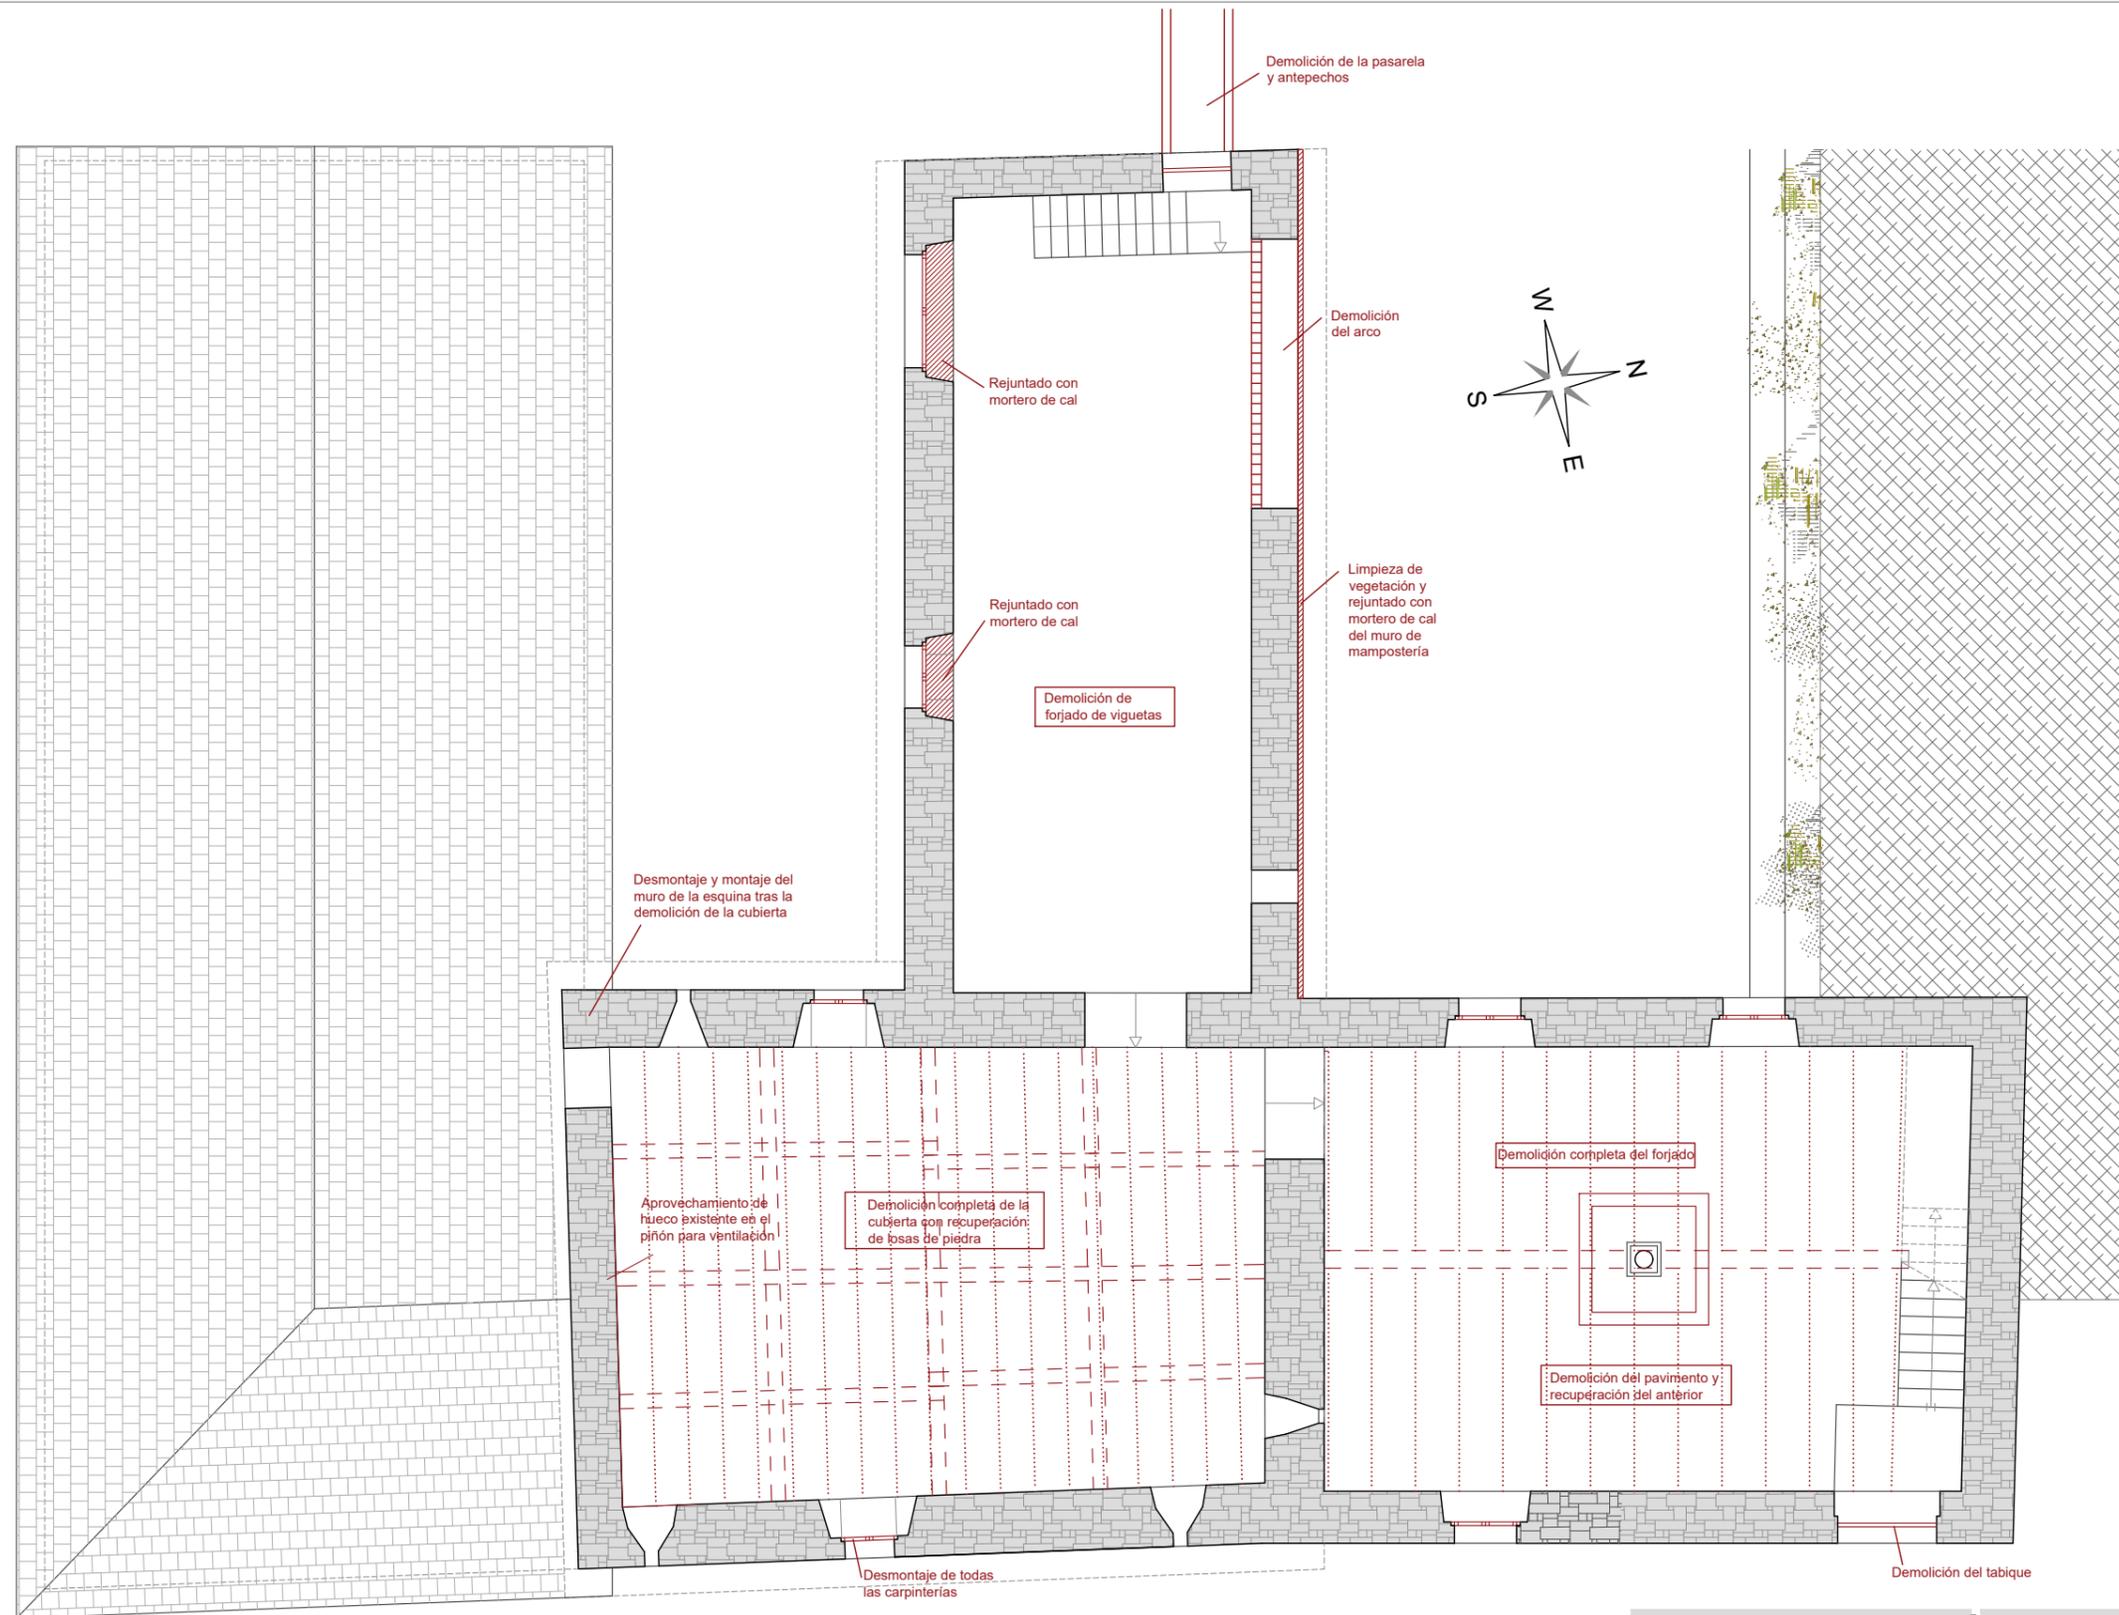
Nº
D-3

DEMOLICIONES. NIVEL 3
E:1/100

PLANO :
DEMOLICIONES
Y PATOLOGÍAS
PLANTA NIVEL 3

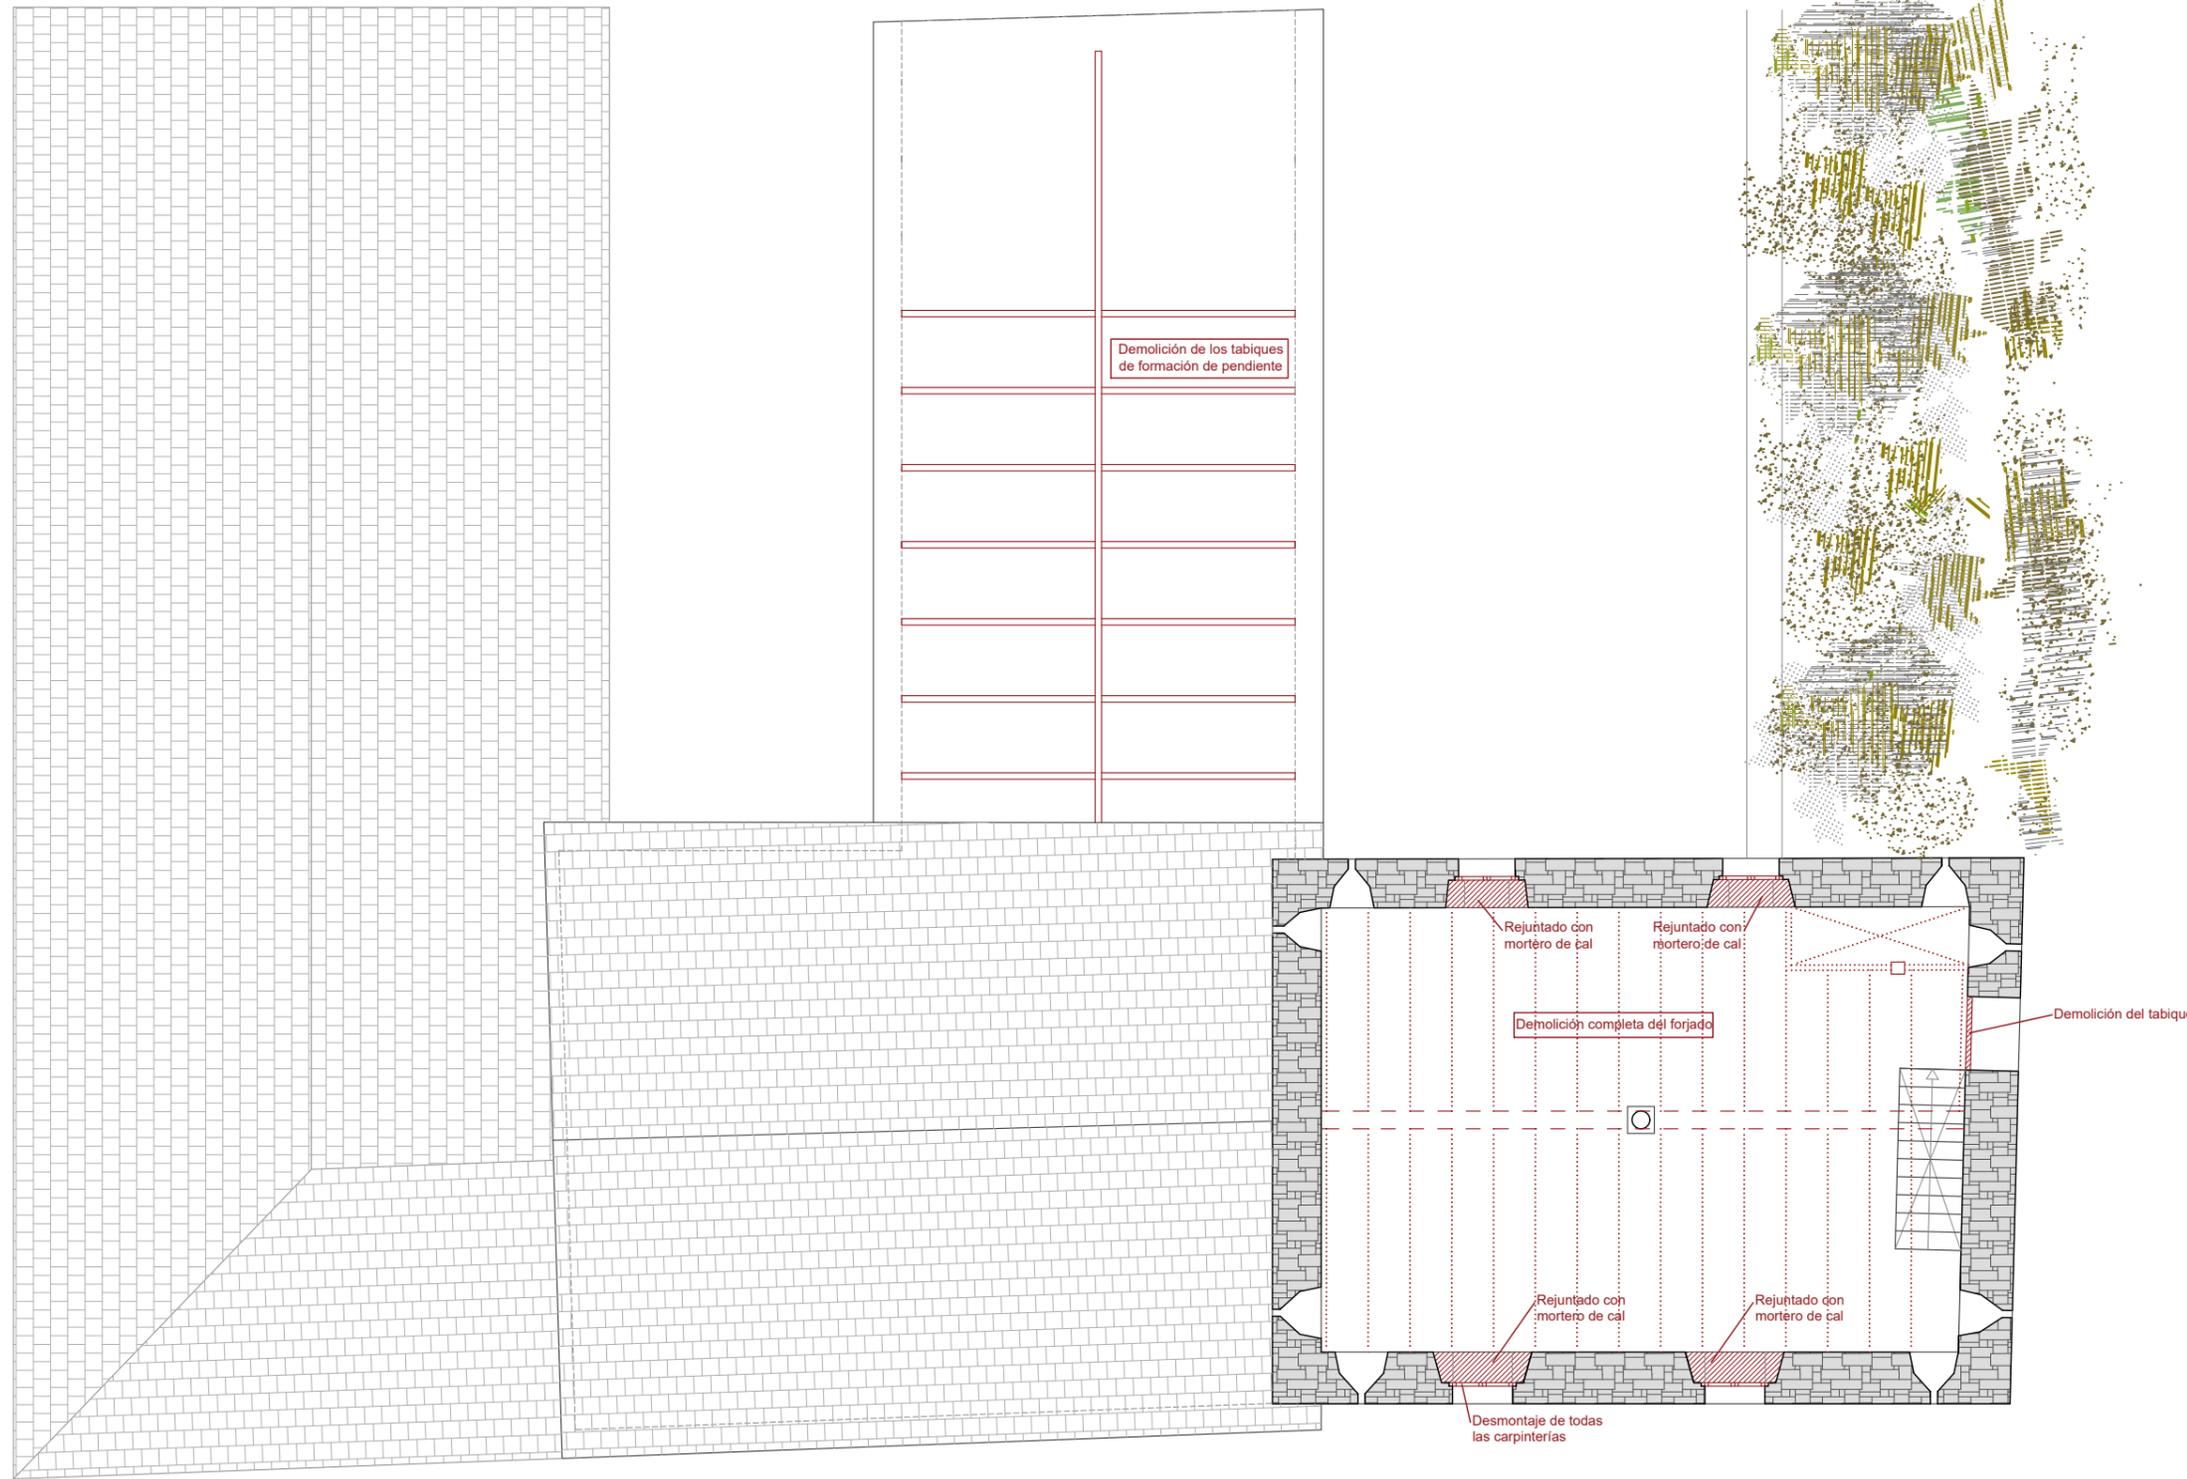
Nº
D-4

DEMOLICIONES. NIVEL 4
E:1/100

PLANO :
DEMOLICIONES
Y PATOLOGÍAS
PLANTA NIVEL 4

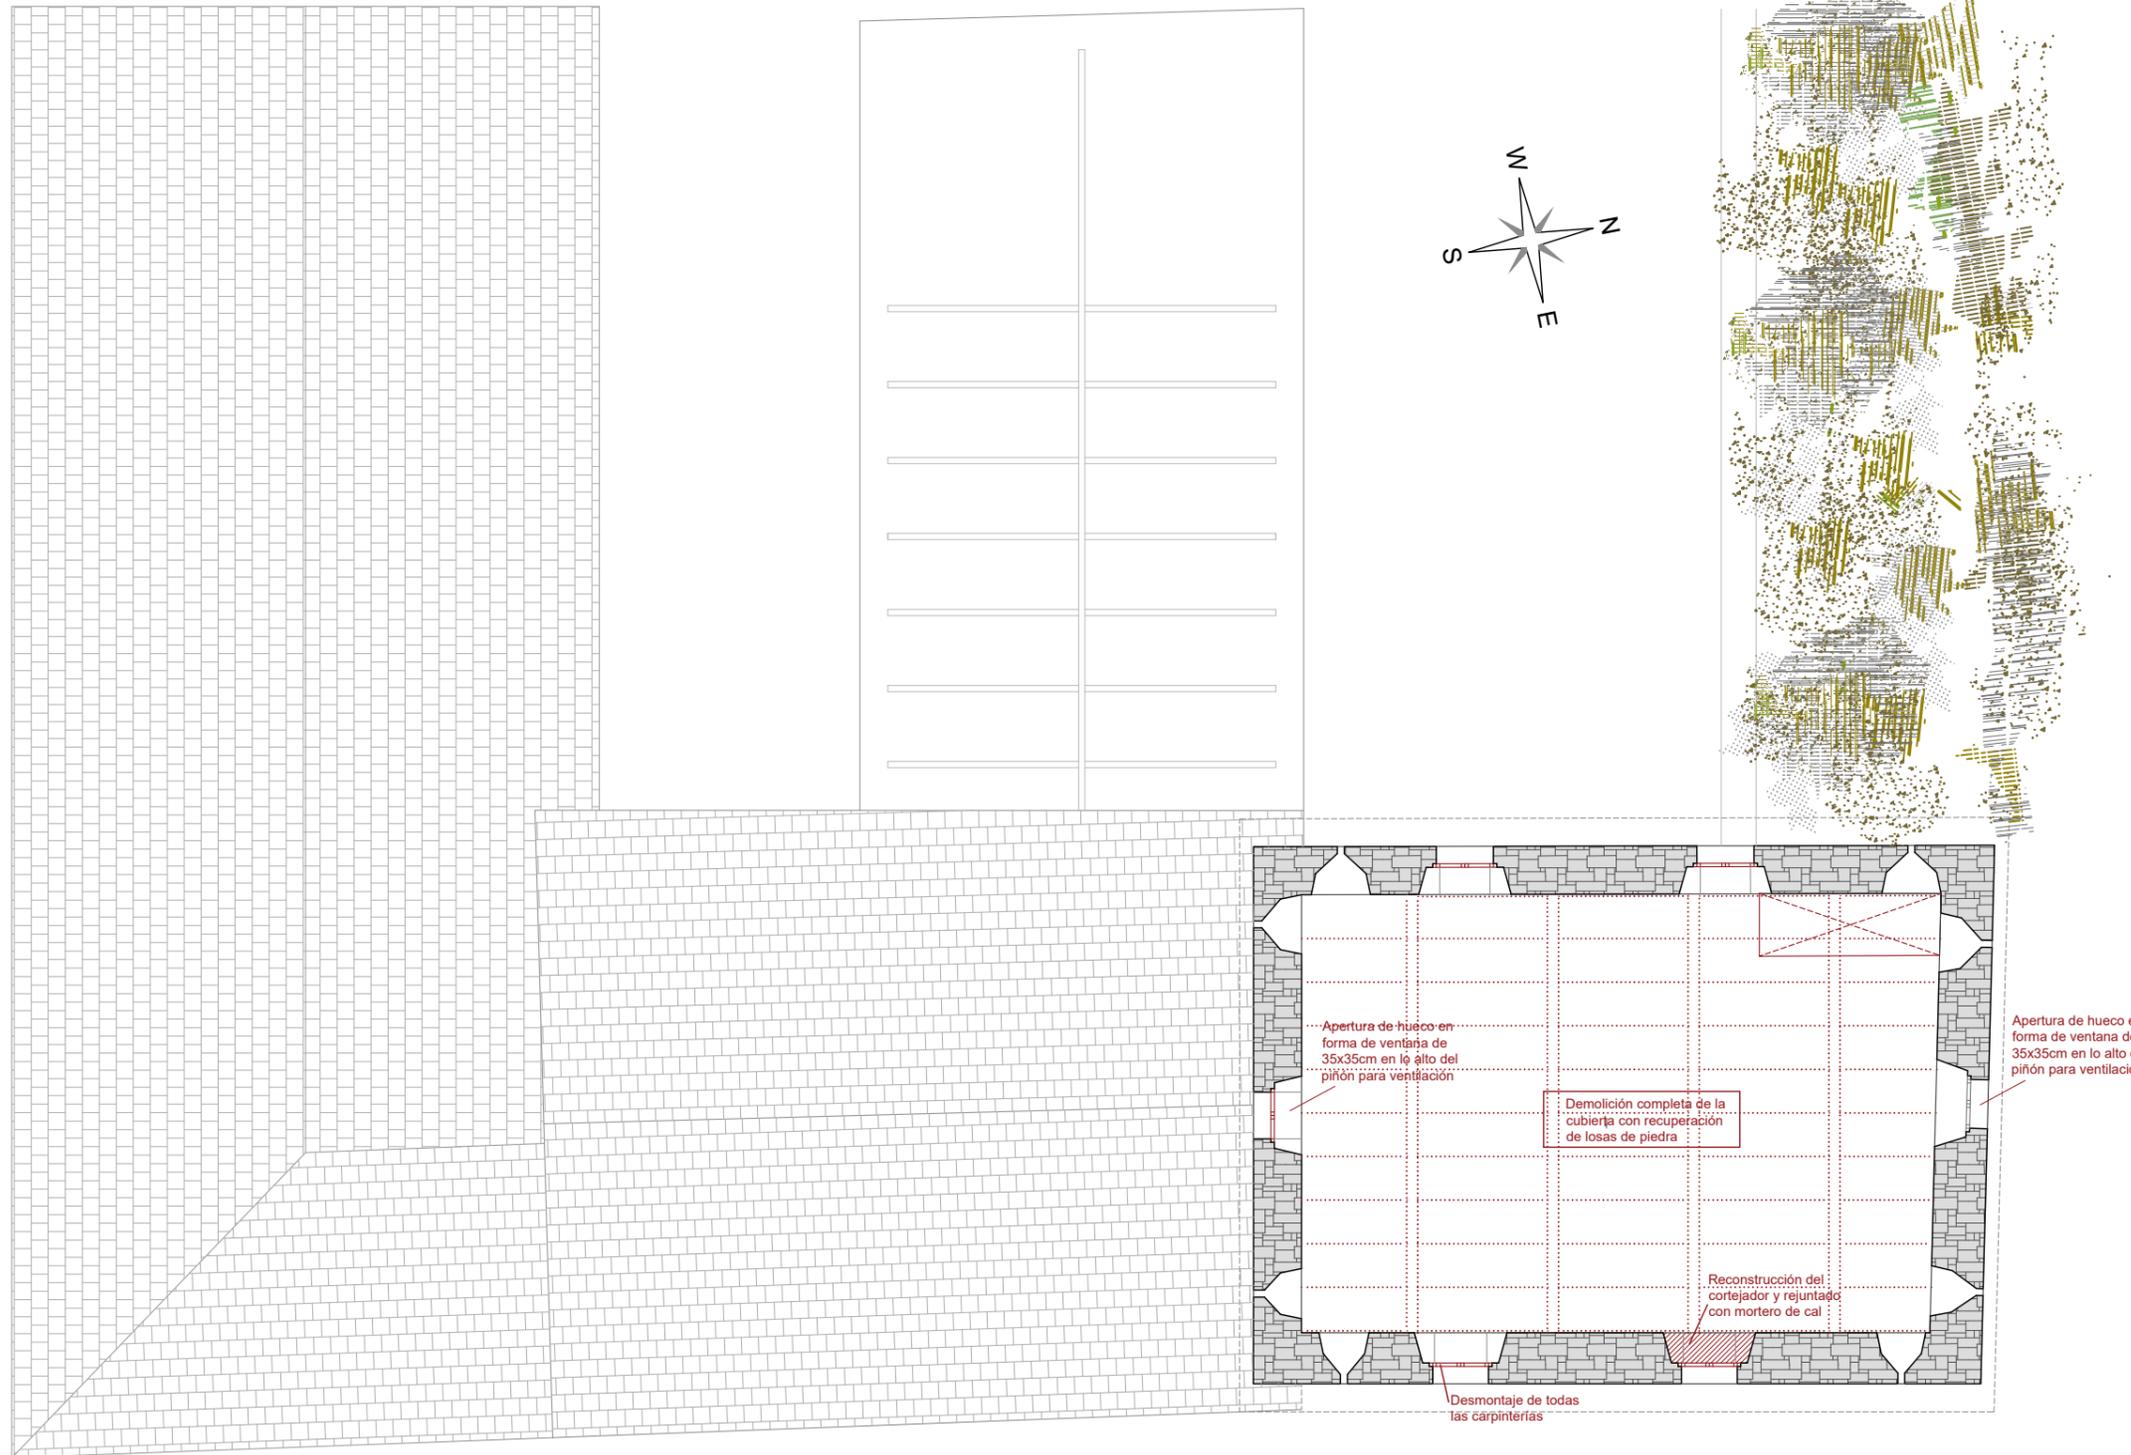
DEMOLICIONES. NIVEL 5
E:1/100

PROYECTO DE REHABILITACIÓN DE LA CASA SEÑOR DE LAGUARTA EMPLAZAMIENTO : Calle Única s/n Laguarda (Huesca)	PLANO : DEMOLICIONES Y PATOLOGÍAS PLANTA NIVEL 5 1/100 Fecha: MAYO 2021

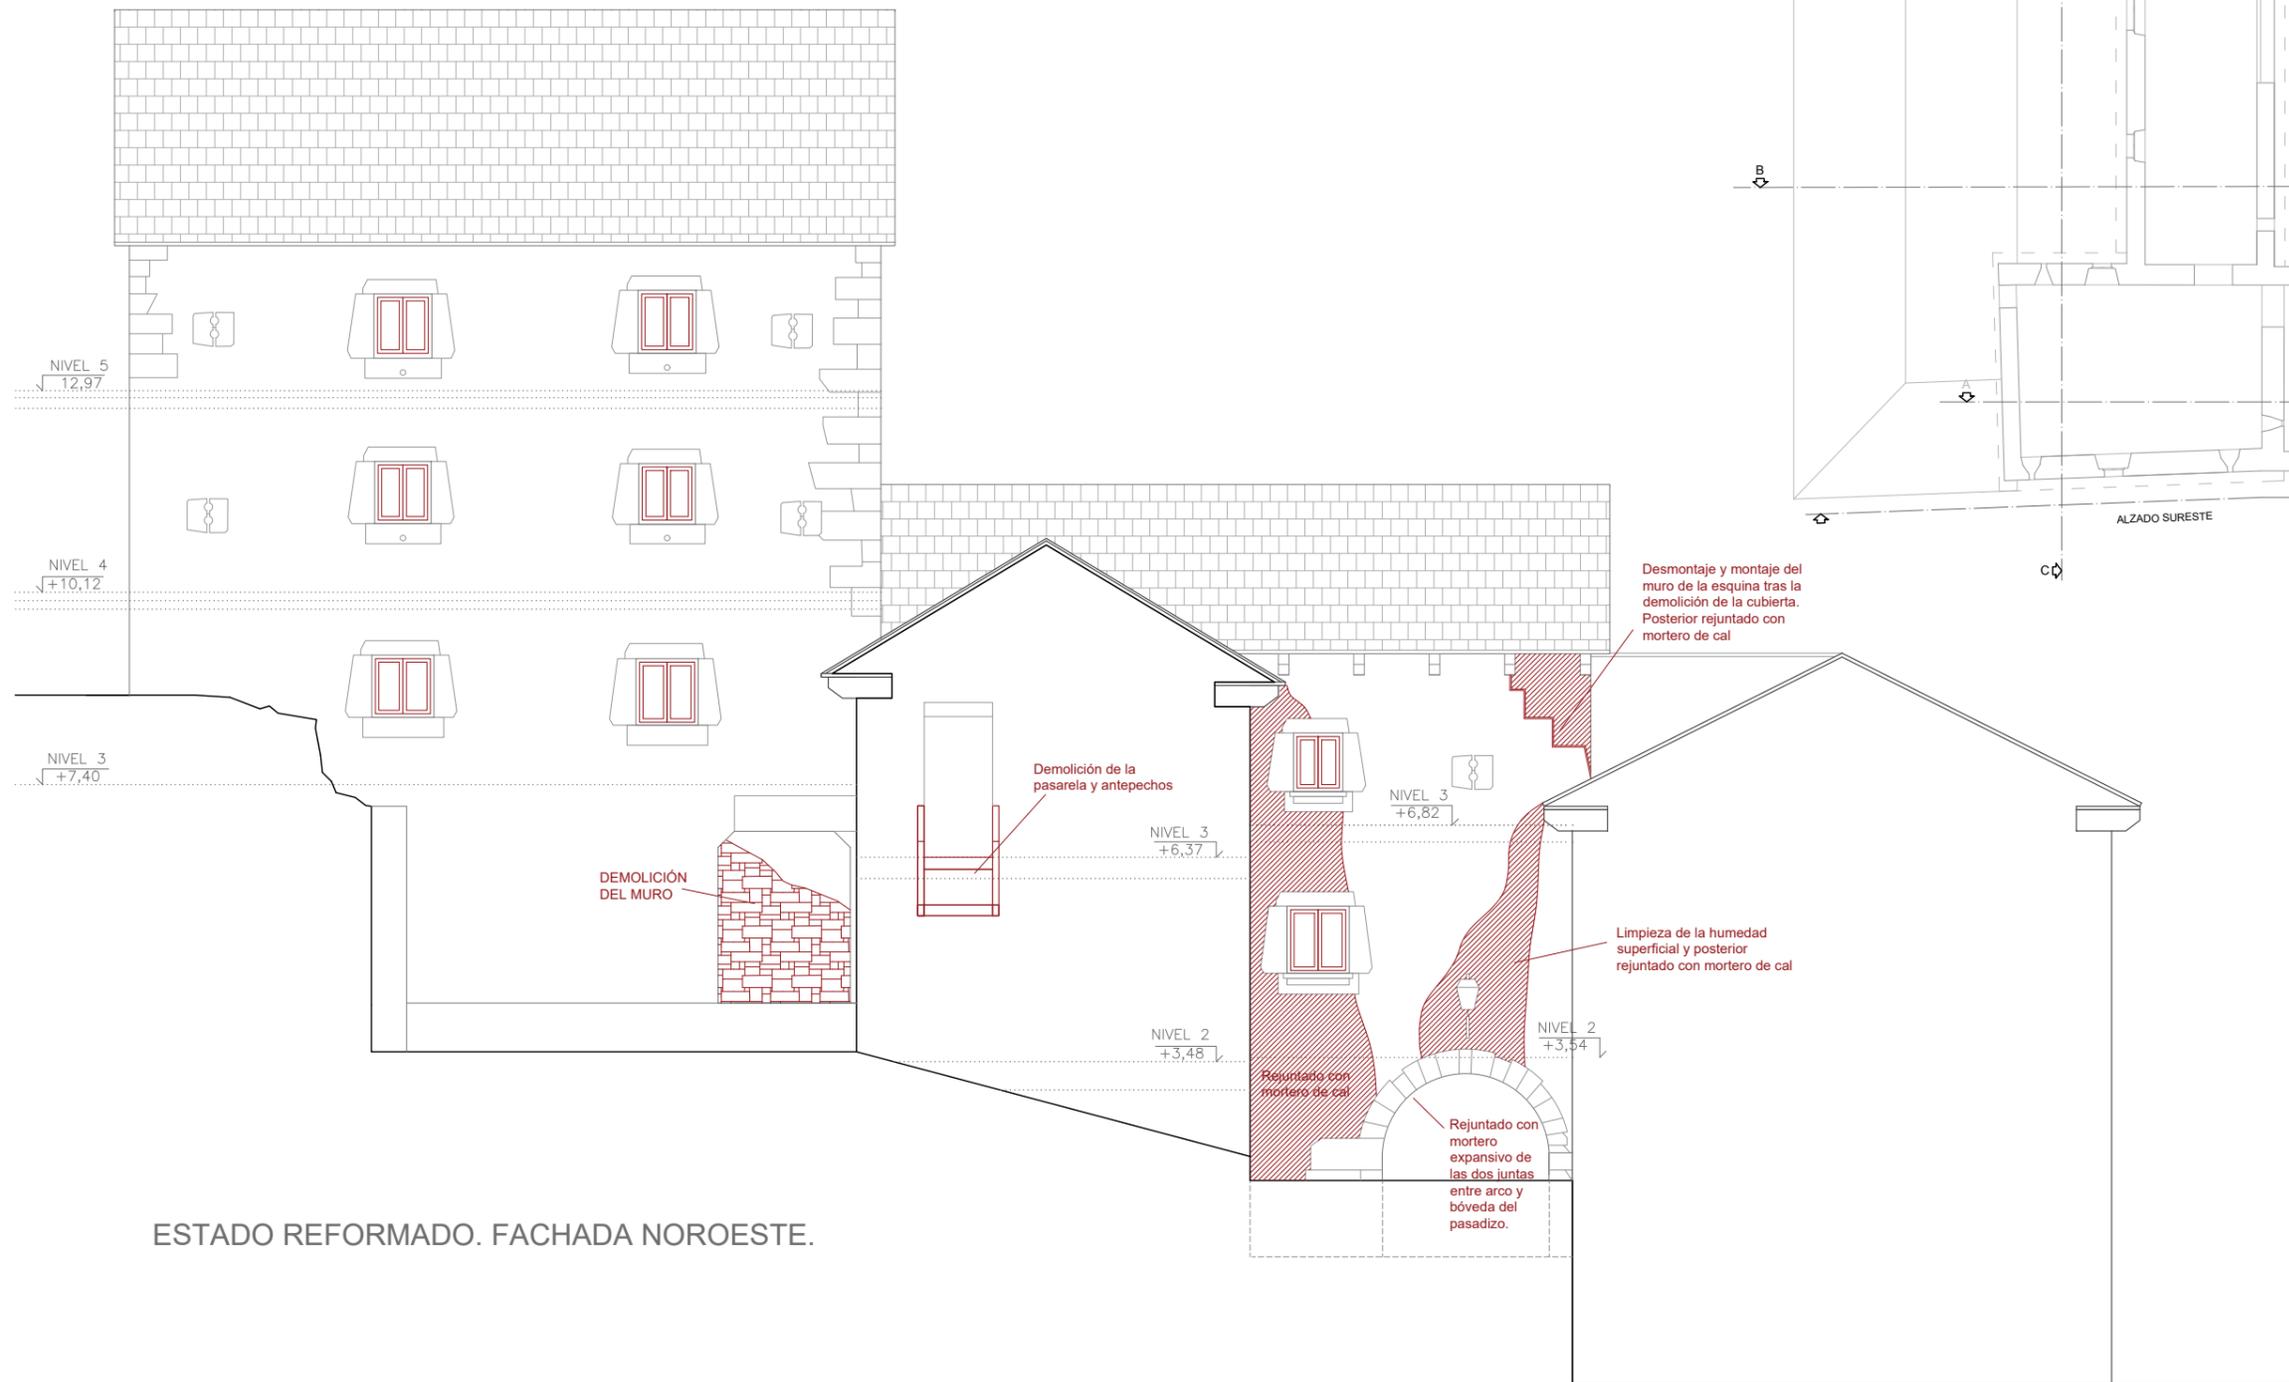
Nº D-6

ESTADO REFORMADO. FACHADA NOROESTE.

PLANO :
DEMOLICIONES Y PATOLOGÍAS FACHADA NOROESTE

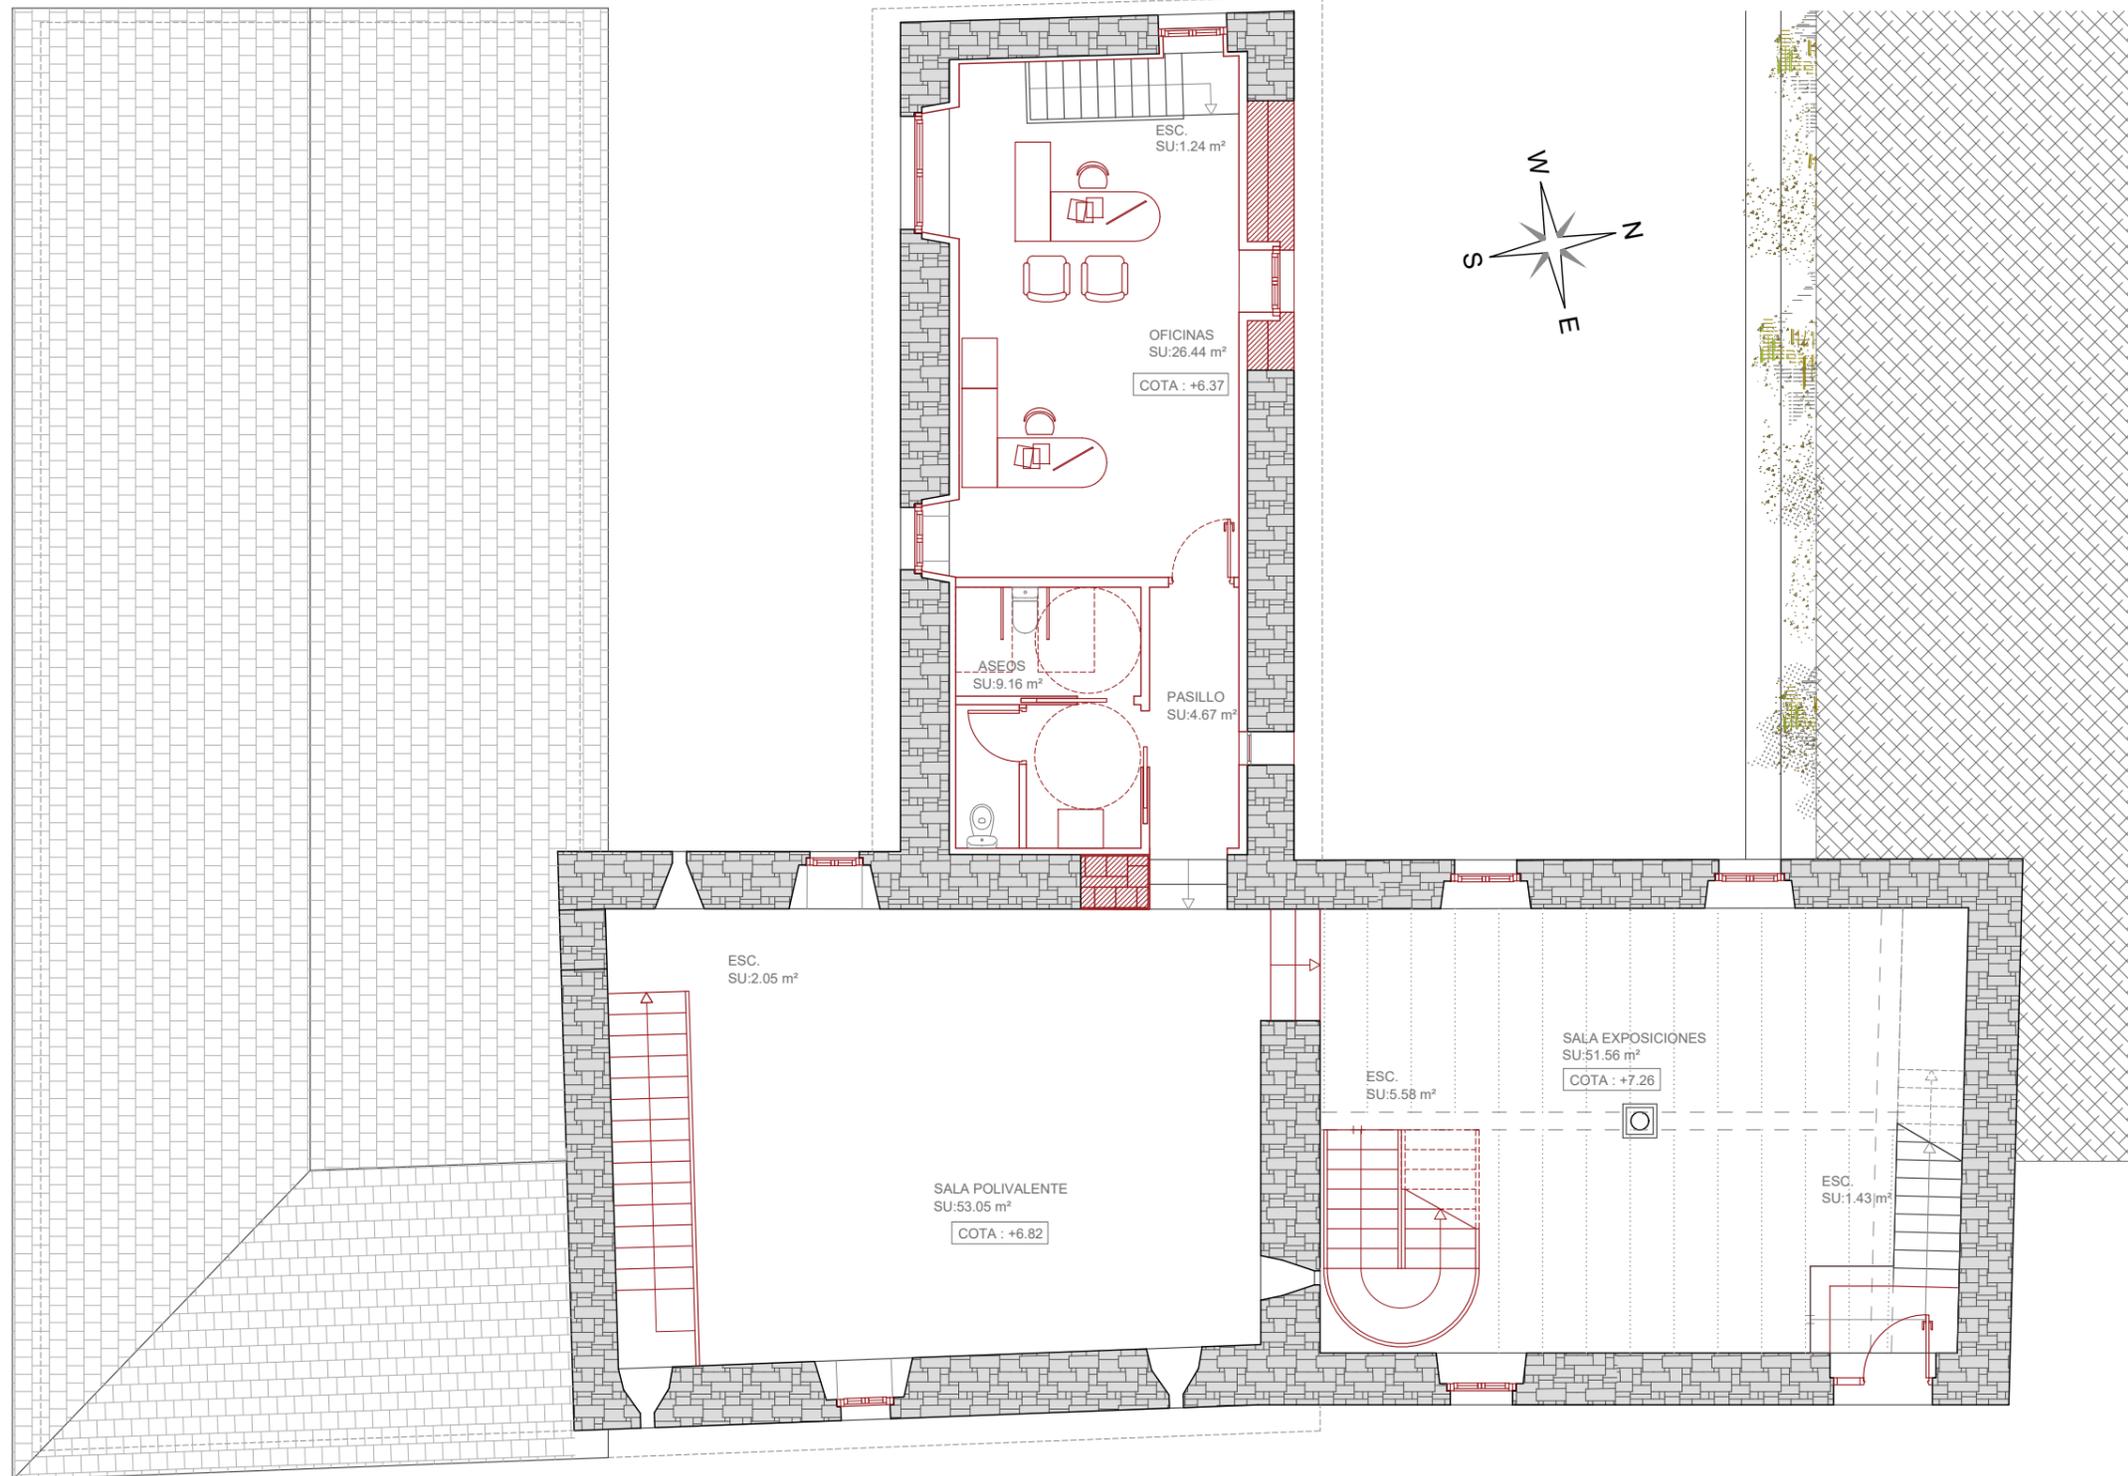
Nº
ER-A-2

ESTADO REFORMADO NIVEL 3
E:1/100

SUP CONSTRUIDA NIVEL 3
SU:227.04 m²

PLANO :
ESTADO REFORMADO
ARQUITECTURA
PLANTA NIVEL 3
