PROYECTO DE REHABILITACIÓN DE LA CASA SEÑOR DE LAGUARTA EMPLAZAMIENTO : Calle Única s/n Laguarda (Huesca)	PLANO : ESTADO ACTUAL PLANTA NIVEL 1 1/100 Fecha: MAYO 2021

Fernando Martínez Sebastián Arquitecto
	Nº EA-1 Sustituye al Nº

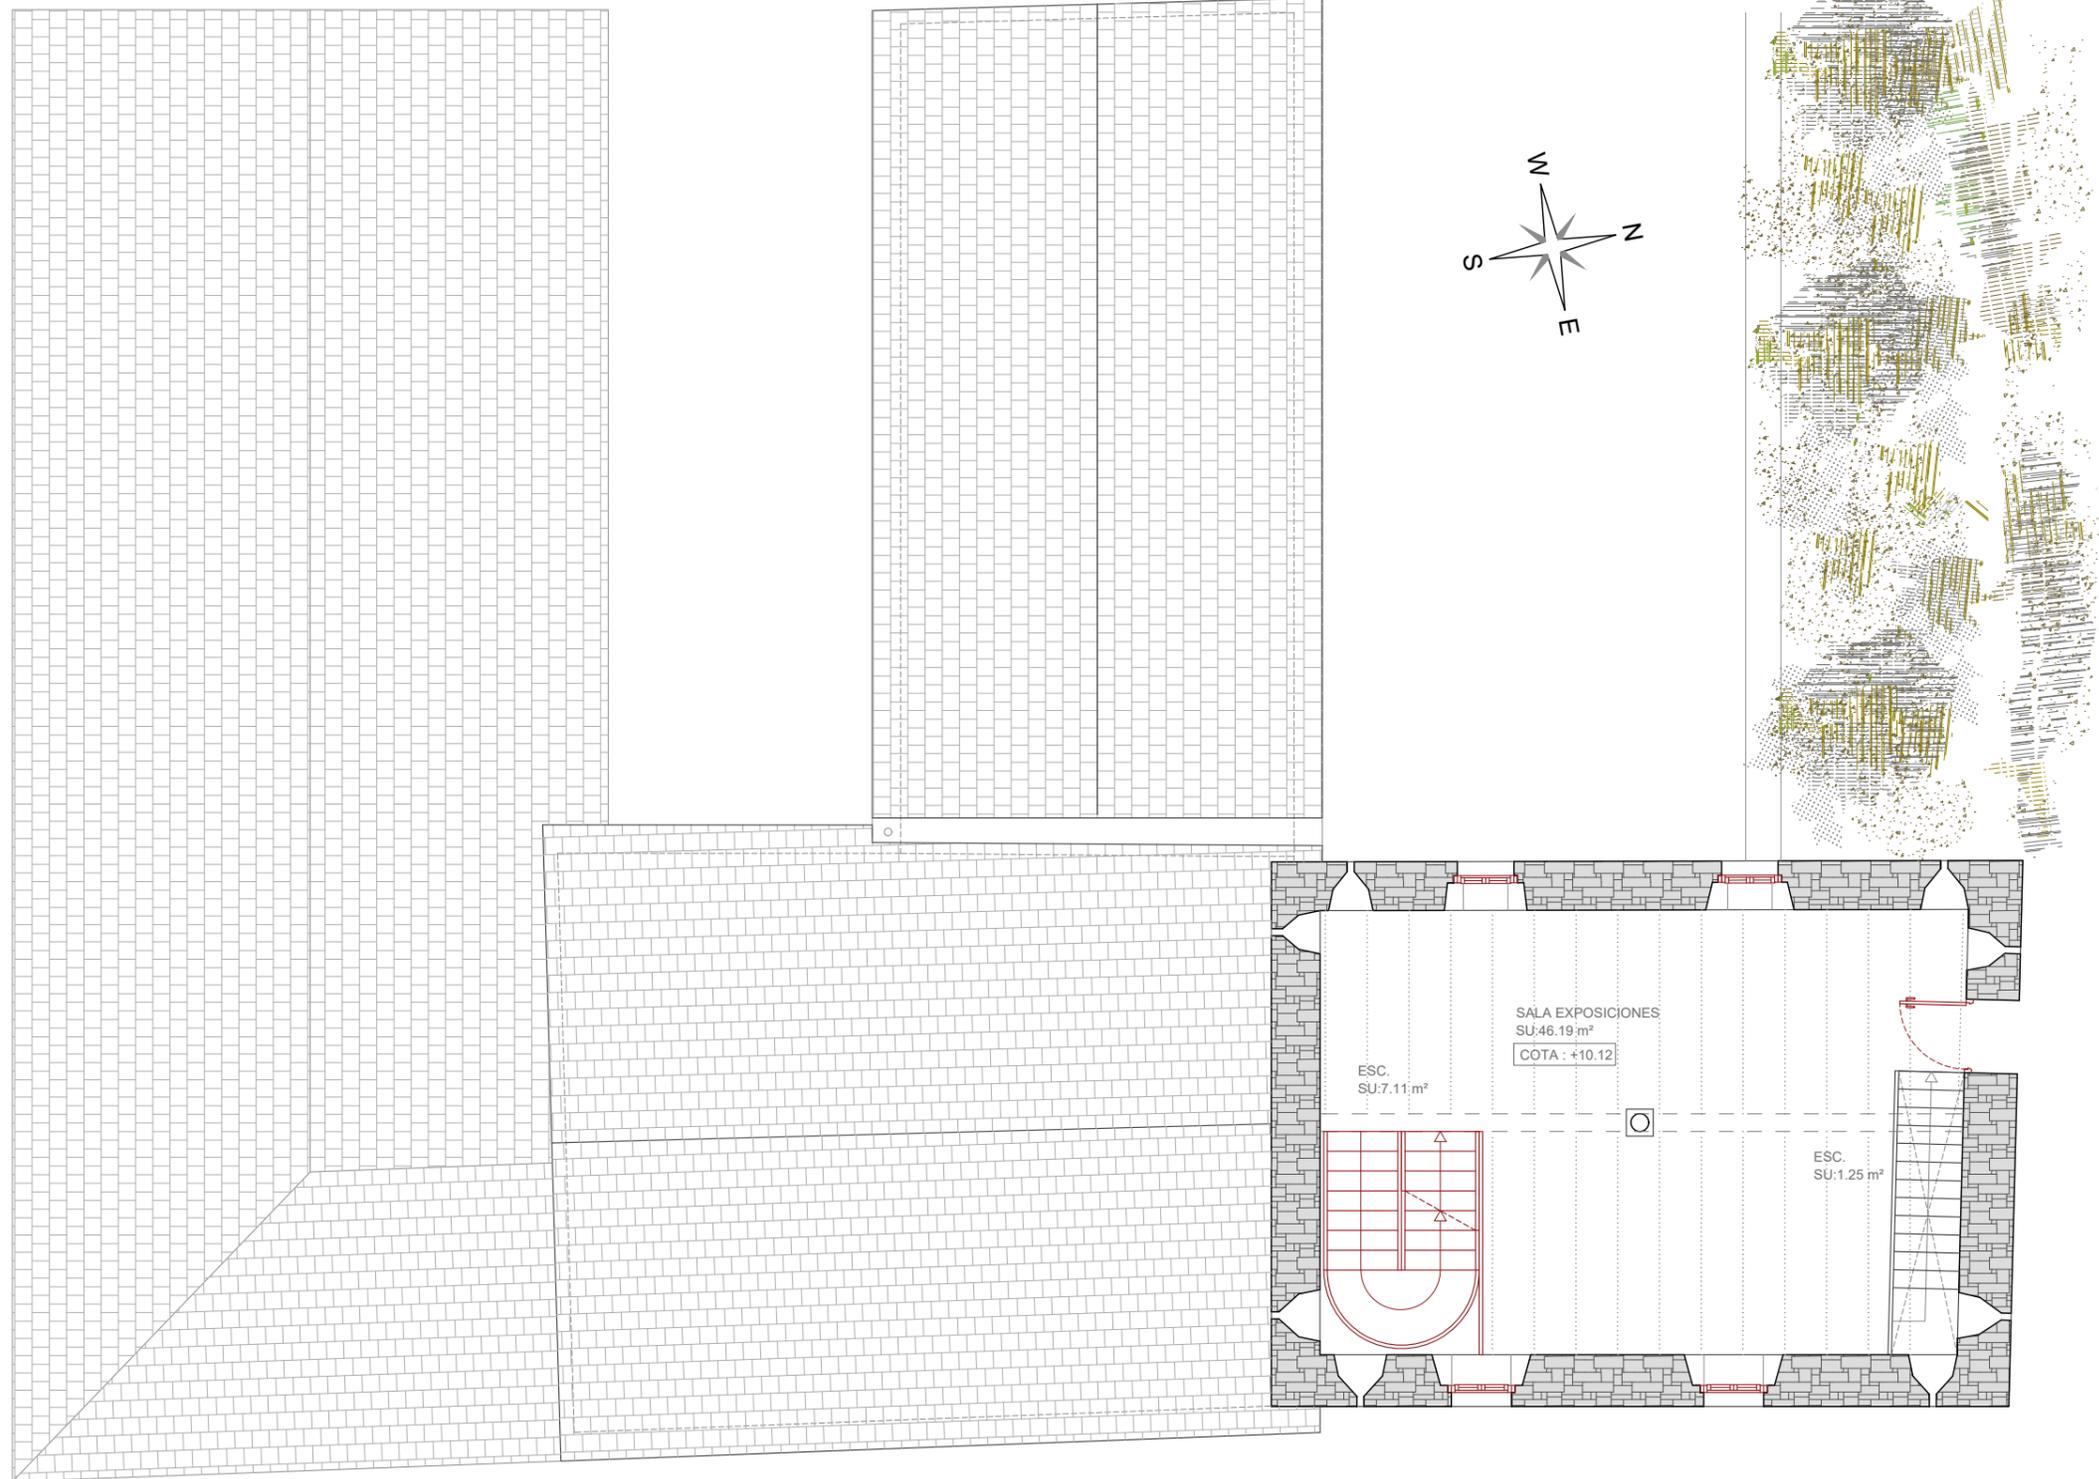
Nº
ER-A-3

ESTADO REFORMADO NIVEL 4
E:1/100

SUP CONSTRUIDA NIVEL 4
SU:81.28 m²

PLANO :
ESTADO REFORMADO
ARQUITECTURA
PLANTA NIVEL 4

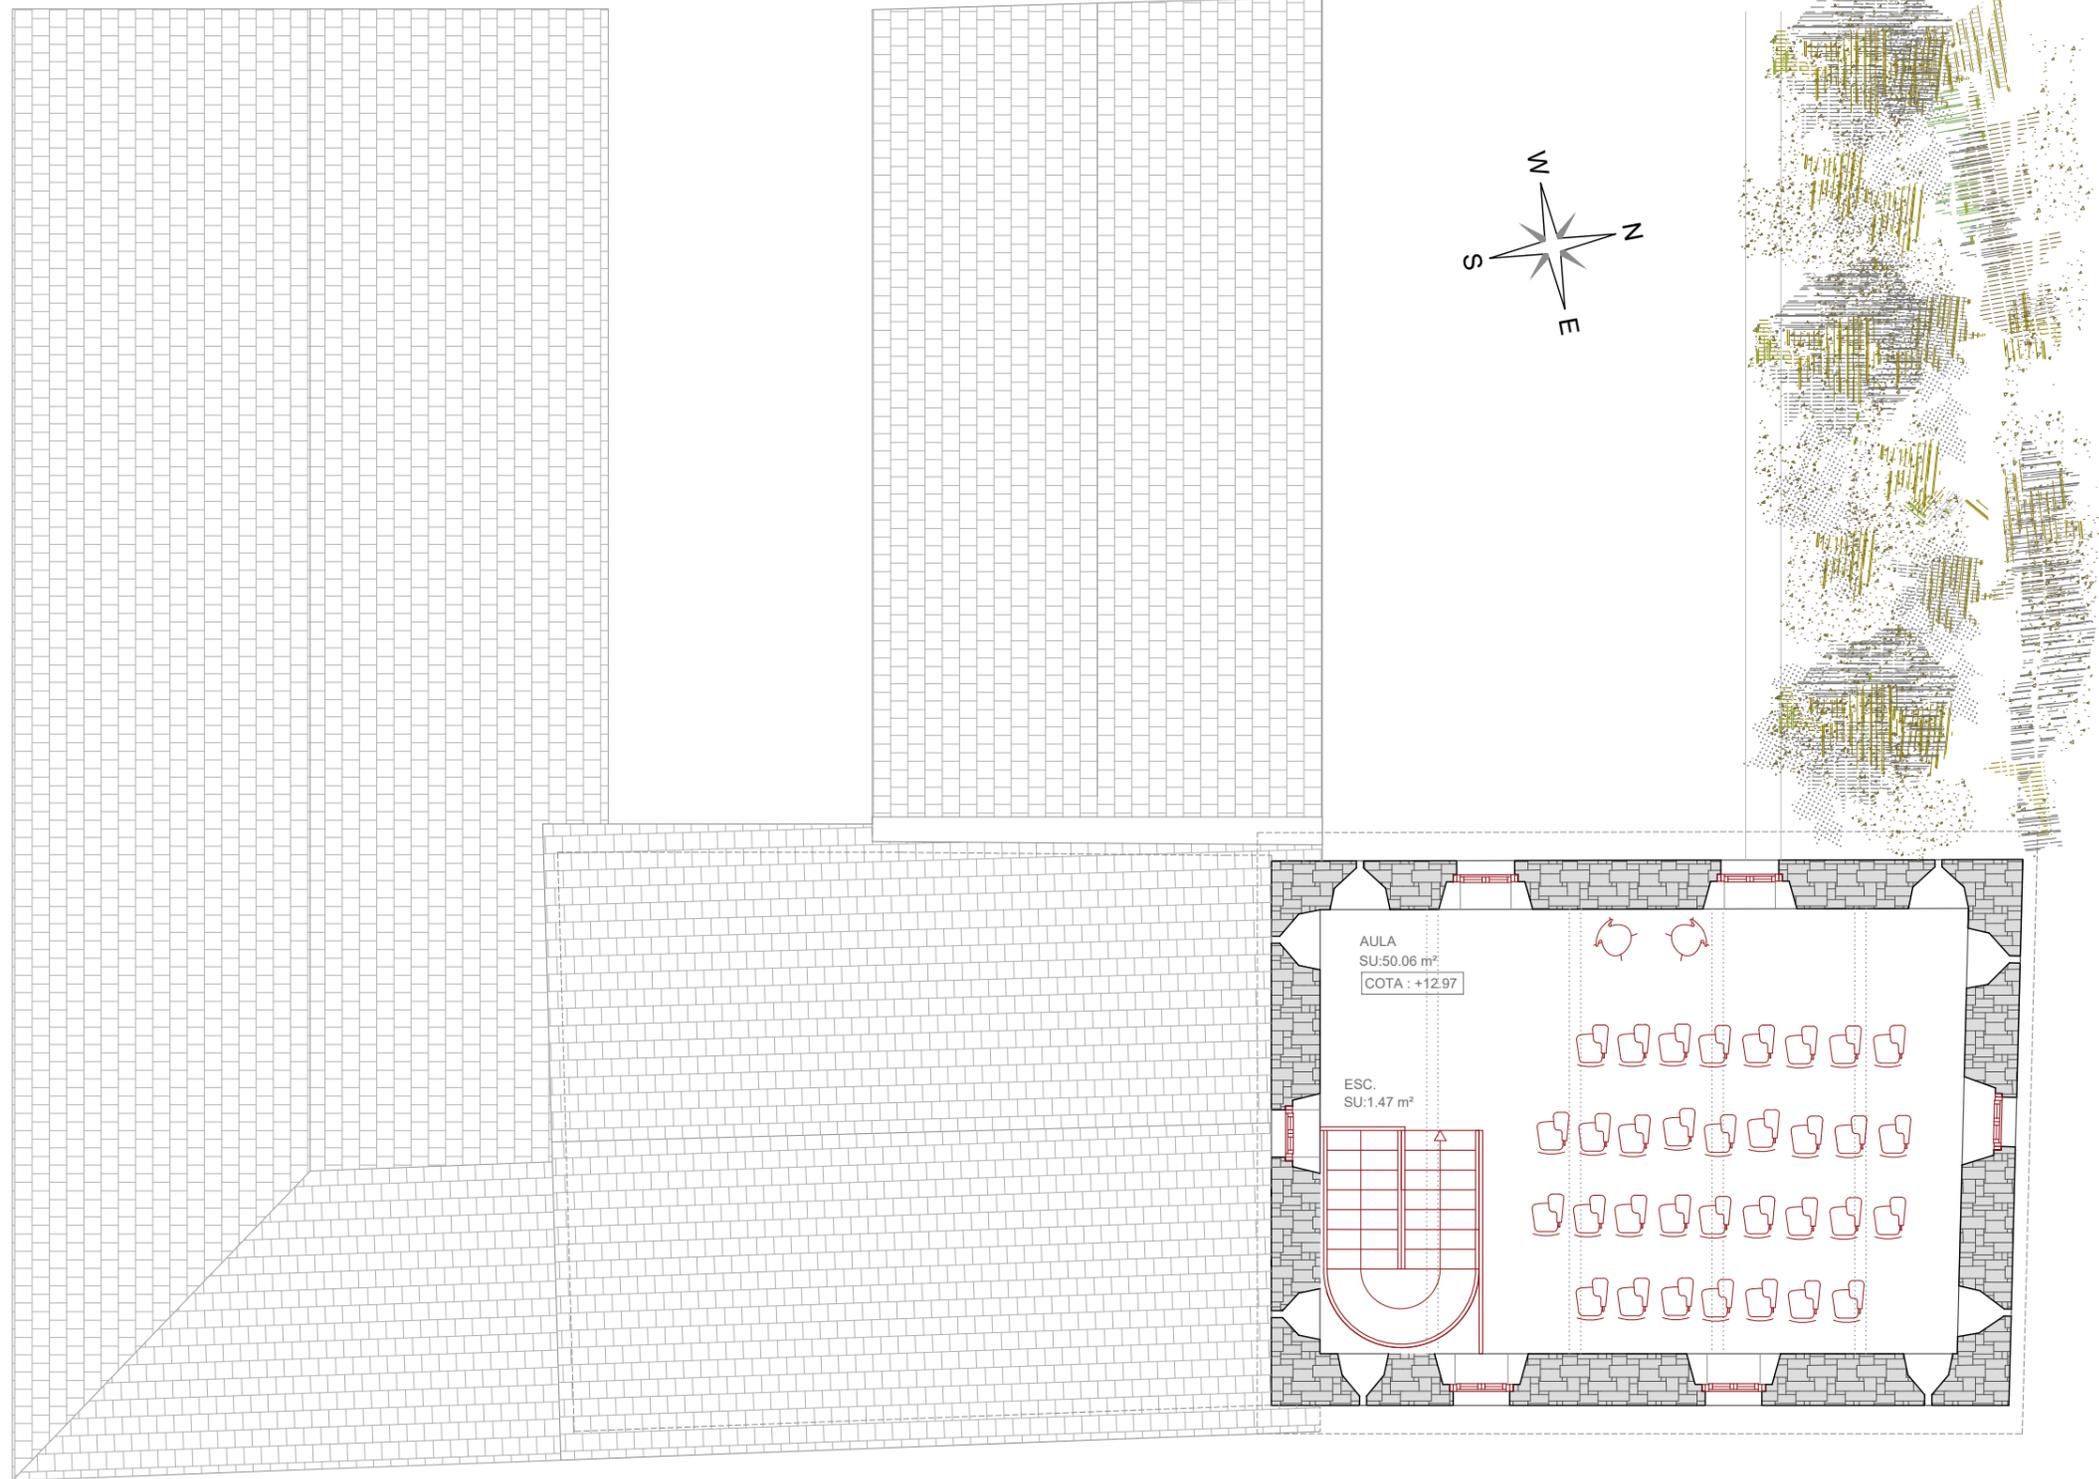
Nº
ER-A-4

ESTADO REFORMADO NIVEL 5
E:1/100

SUP CONSTRUIDA NIVEL 5
SU:81.28 m²

PLANO :
ESTADO REFORMADO
ARQUITECTURA
PLANTA NIVEL 5

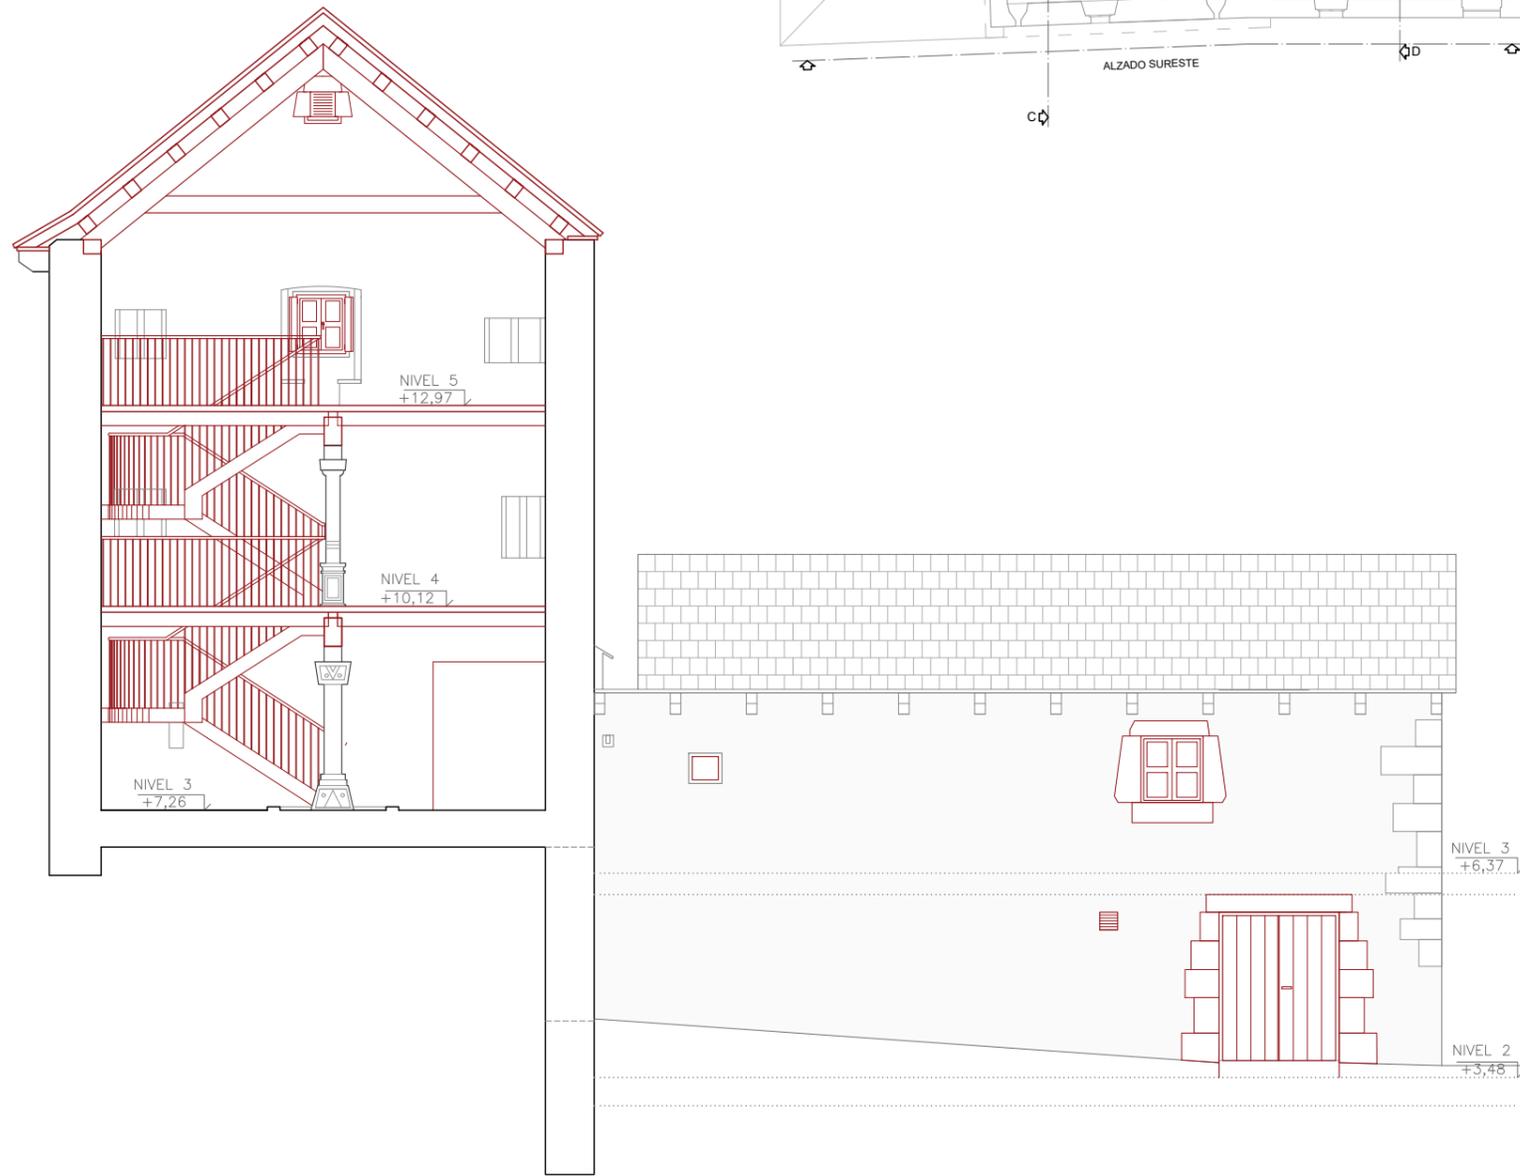
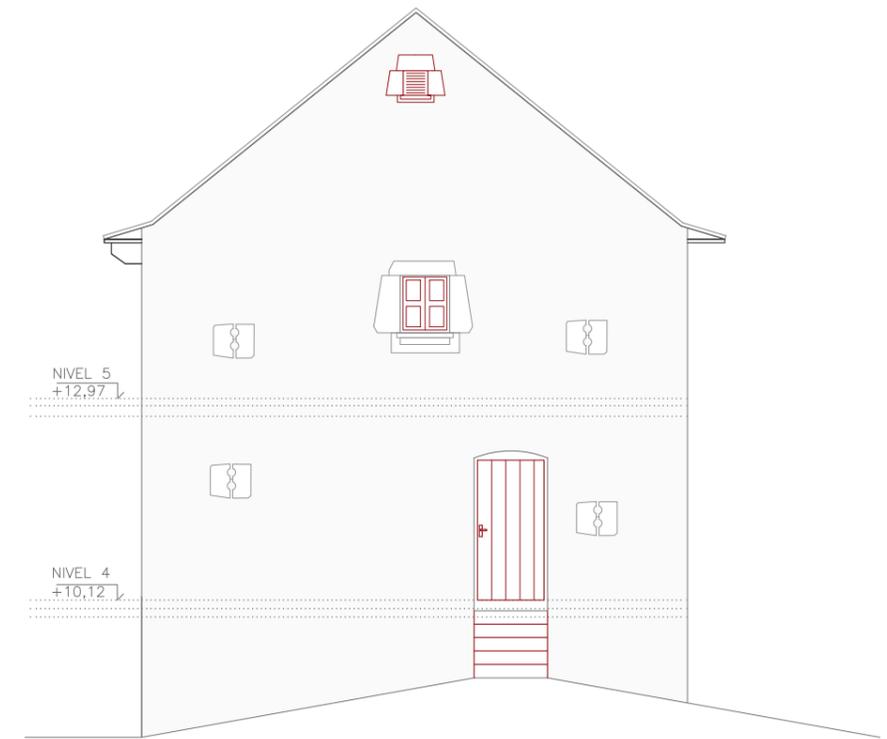
Nº
ER-A-5

ESTADO REFORMADO. SECCIÓN TRANSVERSAL. DD'.

ESTADO ACTUAL. FACHADA NORESTE.

PLANO :
ESTADO REFORMADO
ARQUITECTURA
SEC DD' Y FACH NE

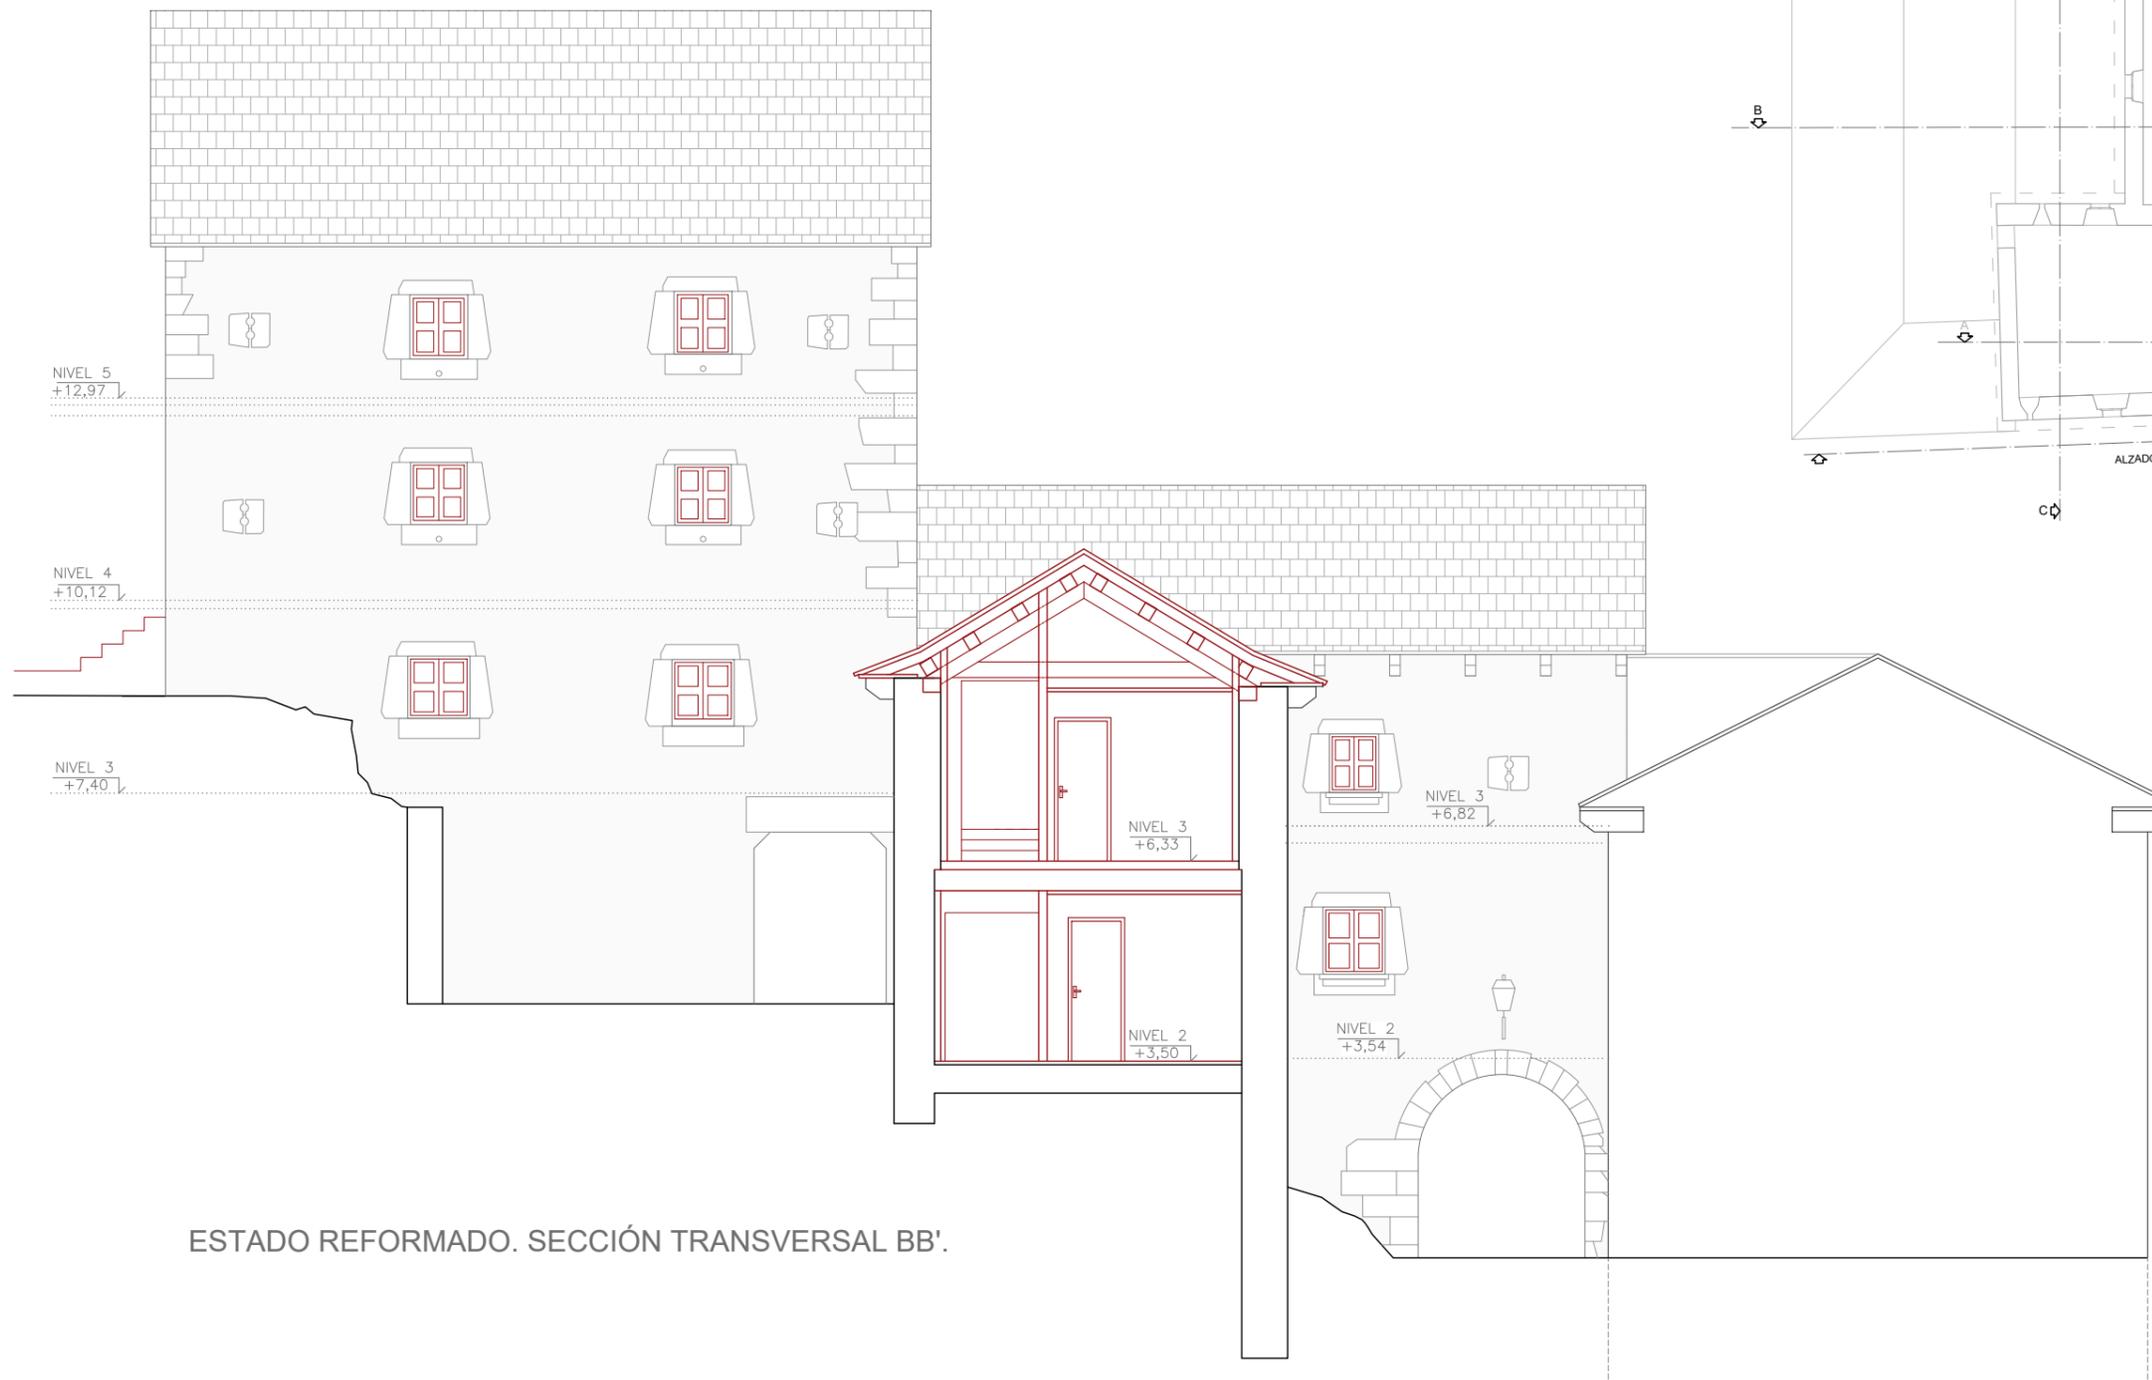
Nº
ER-A-6

ESTADO REFORMADO. SECCIÓN TRANSVERSAL BB'.

PLANO :
ESTADO REFORMADO
ARQUITECTURA
SECCIÓN B-B'

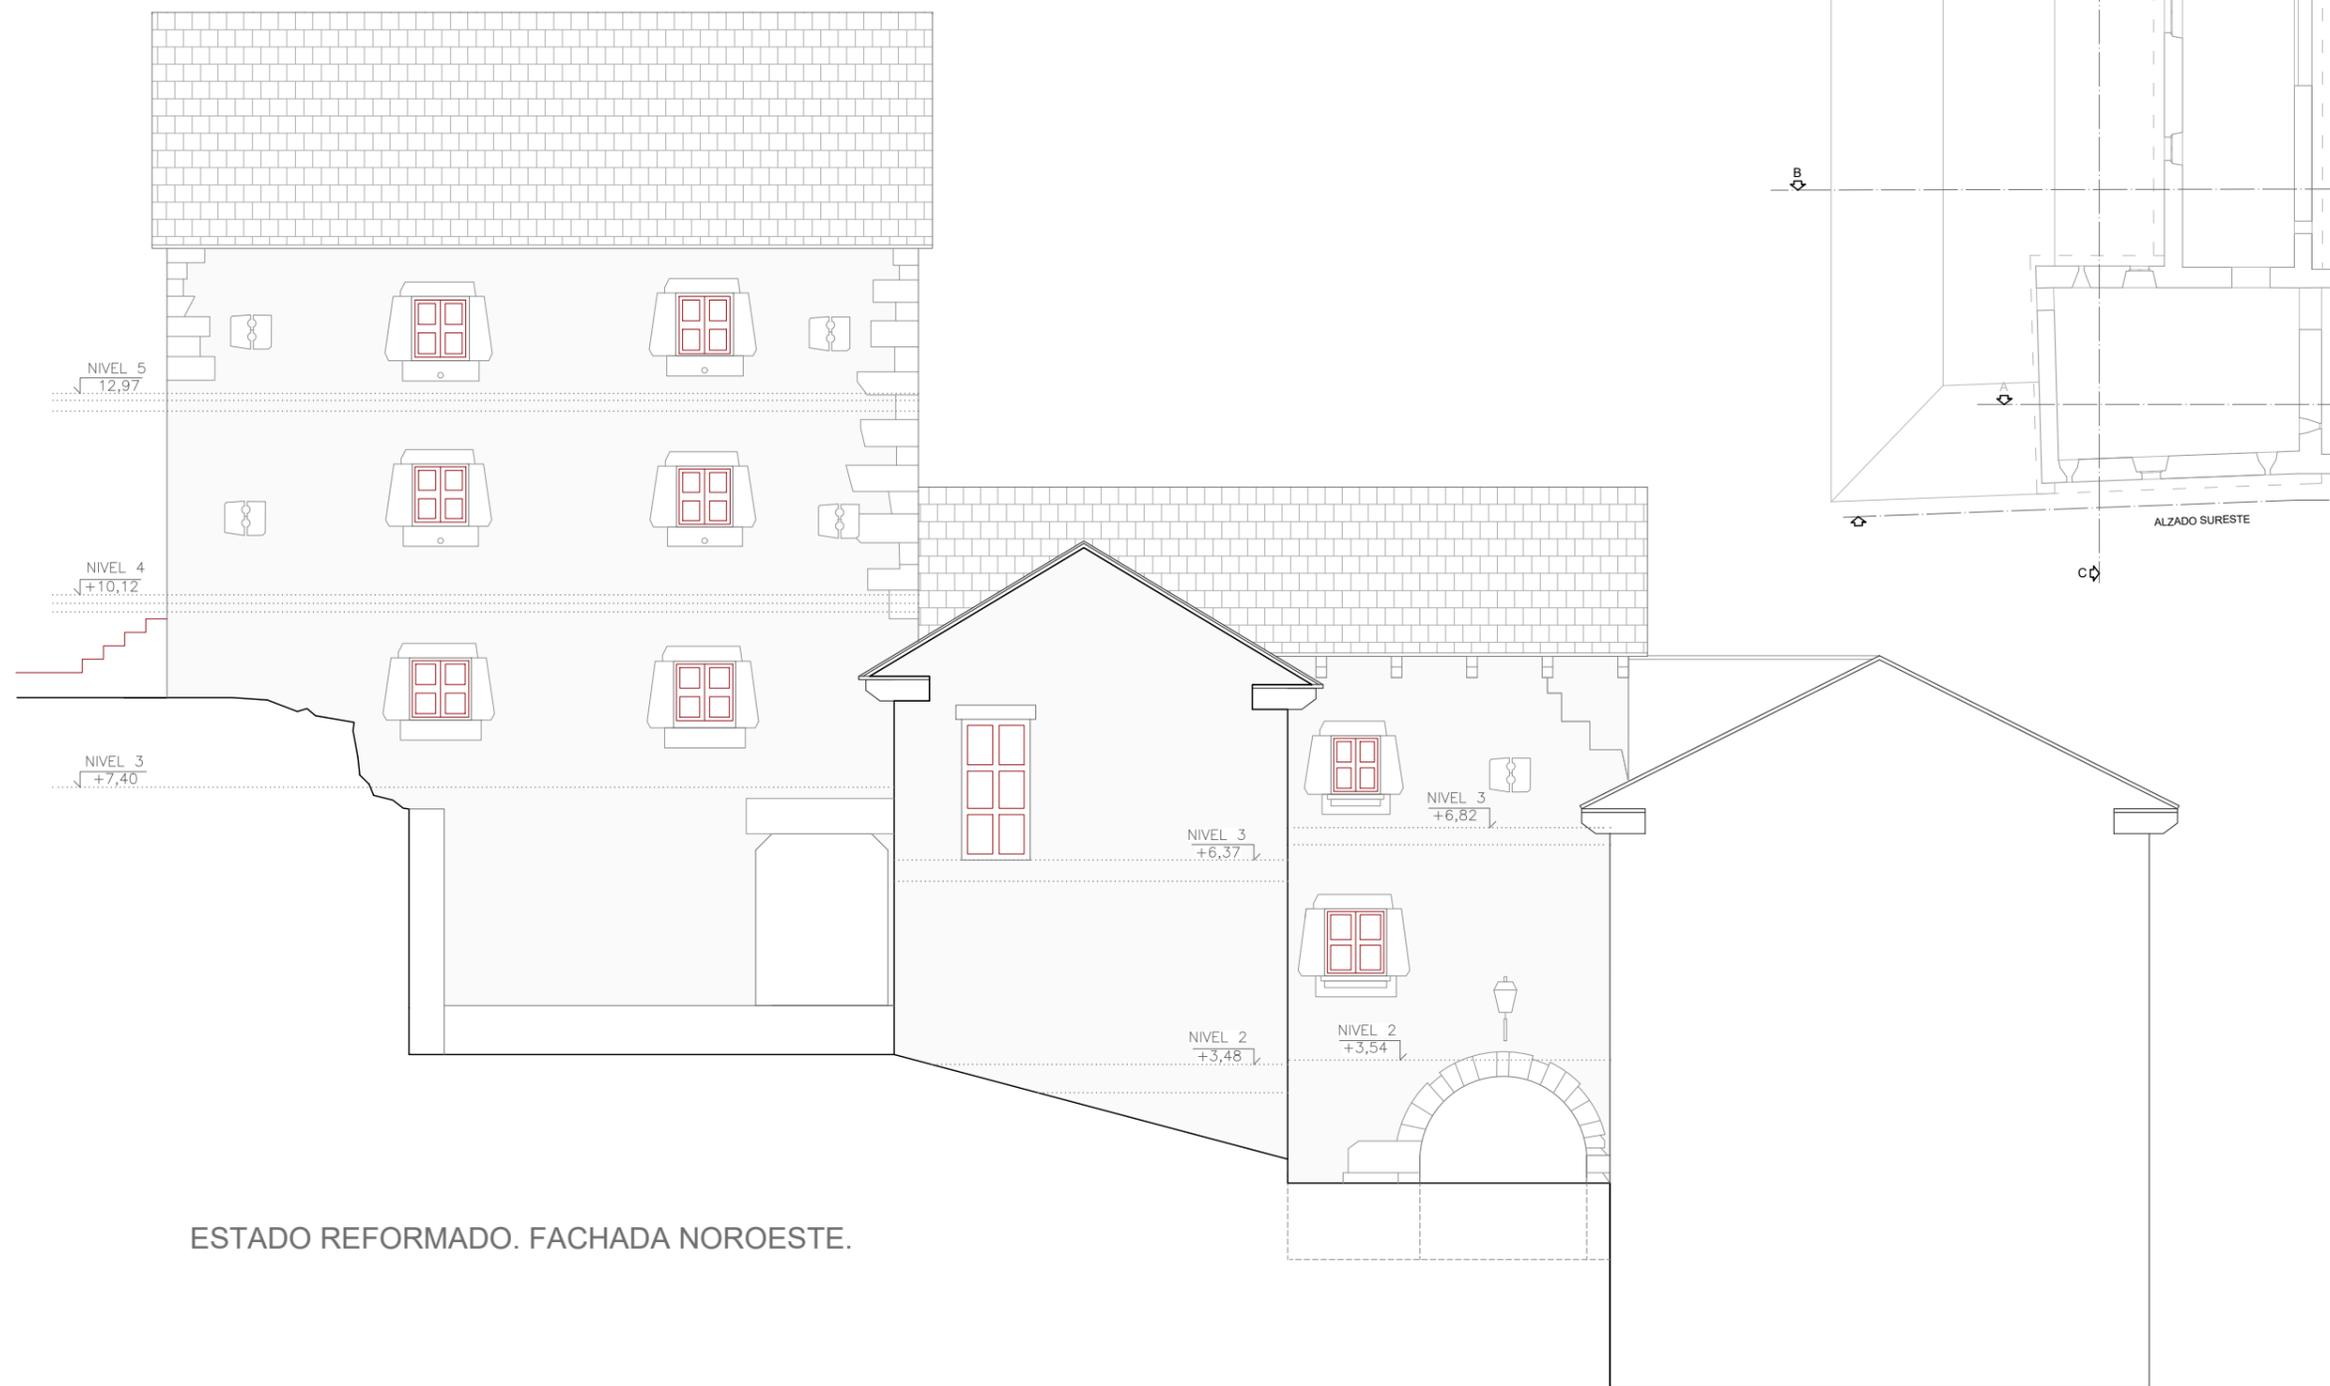
ESTADO REFORMADO. FACHADA NOROESTE.

PROYECTO DE REHABILITACIÓN DE LA CASA SEÑOR DE LAGUARTA EMPLAZAMIENTO : Calle Única s/n Laguarda (Huesca)	PLANO : ESTADO REFORMADO ARQUITECTURA FACH NOROESTE 1/100 Fecha: MAYO 2021

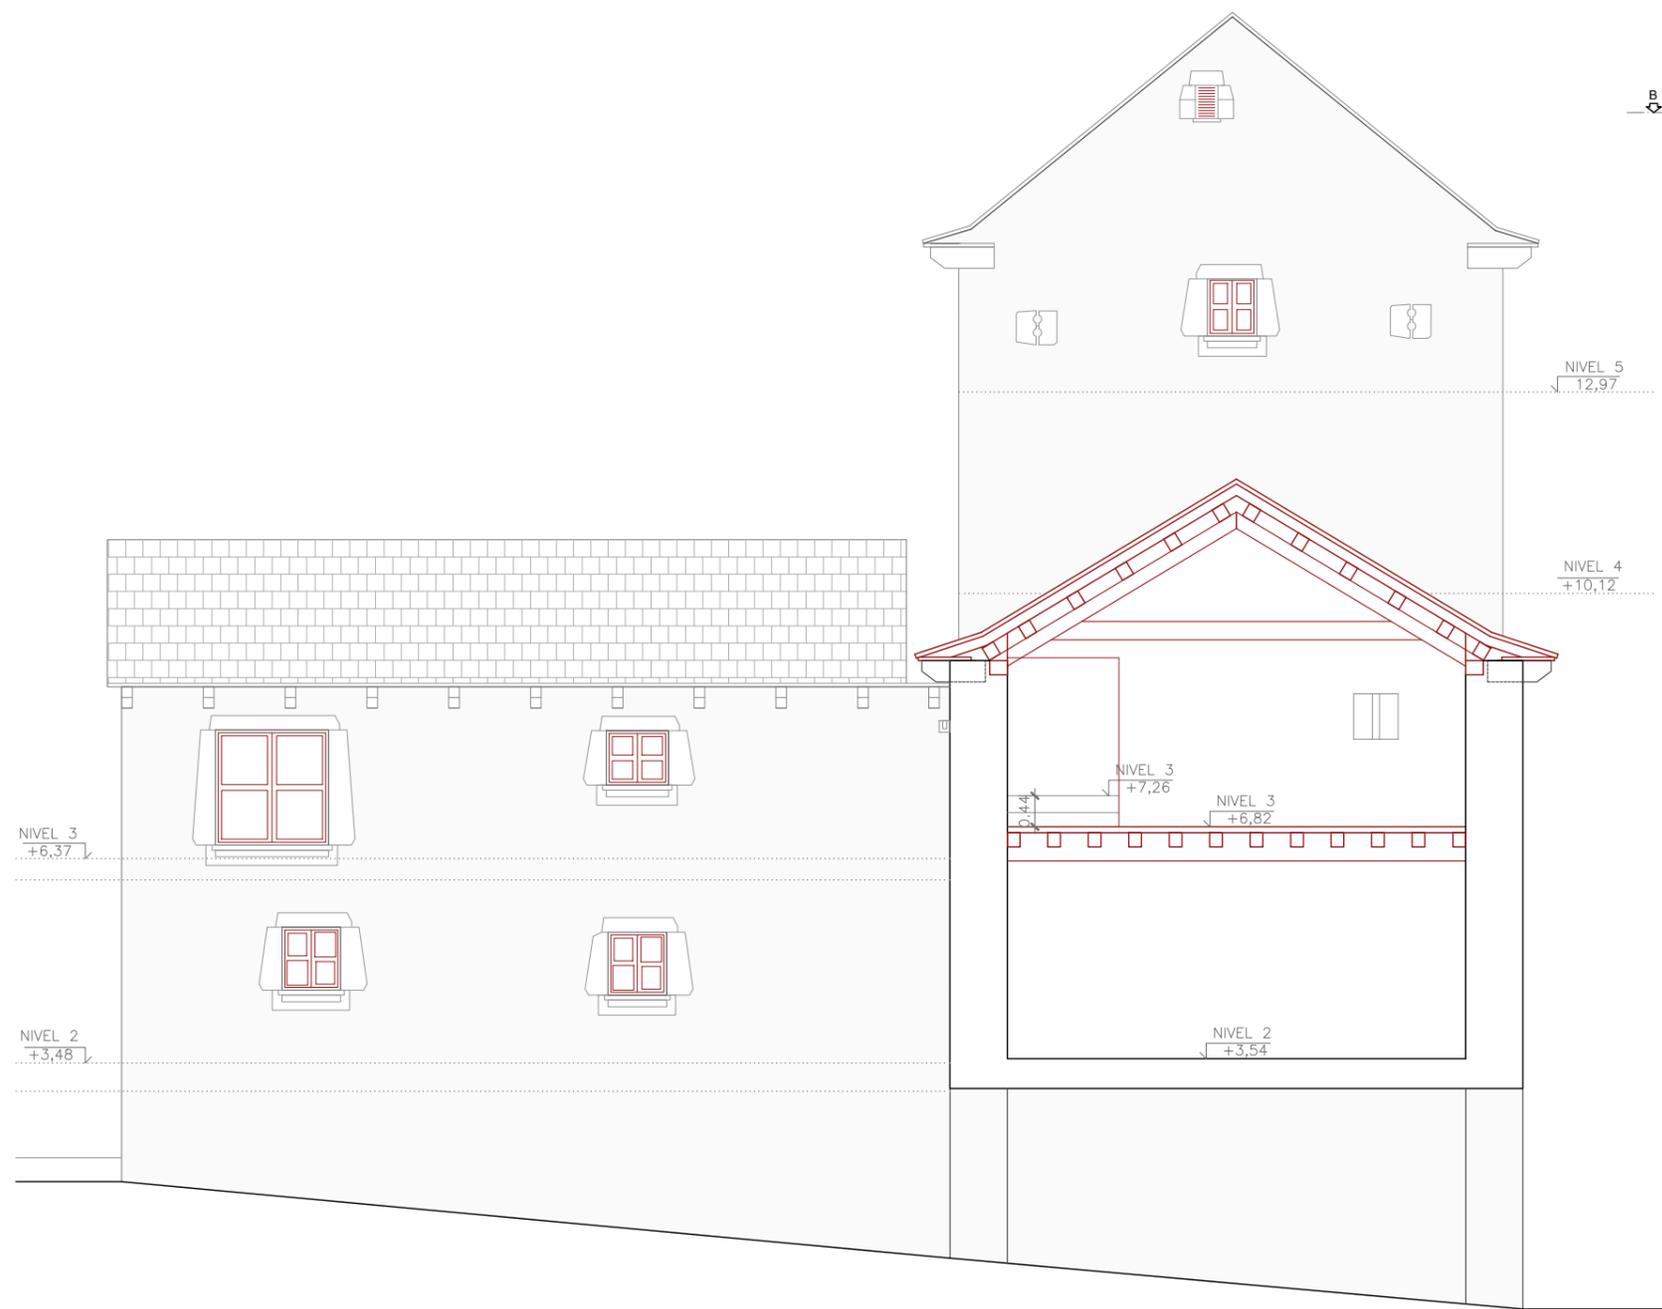
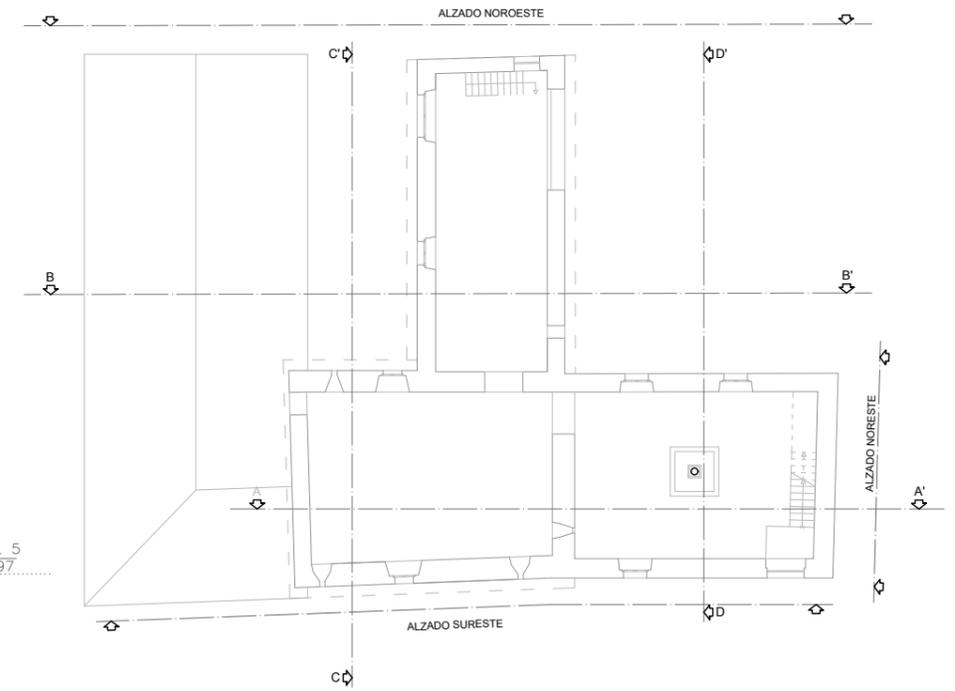
Nº
ER-A-8

ESTADO REFORMADO. SECCIÓN TRANSVERSAL CC'.

PLANO :
ESTADO REFORMADO
ARQUITECTURA
SECCIÓN C-C'

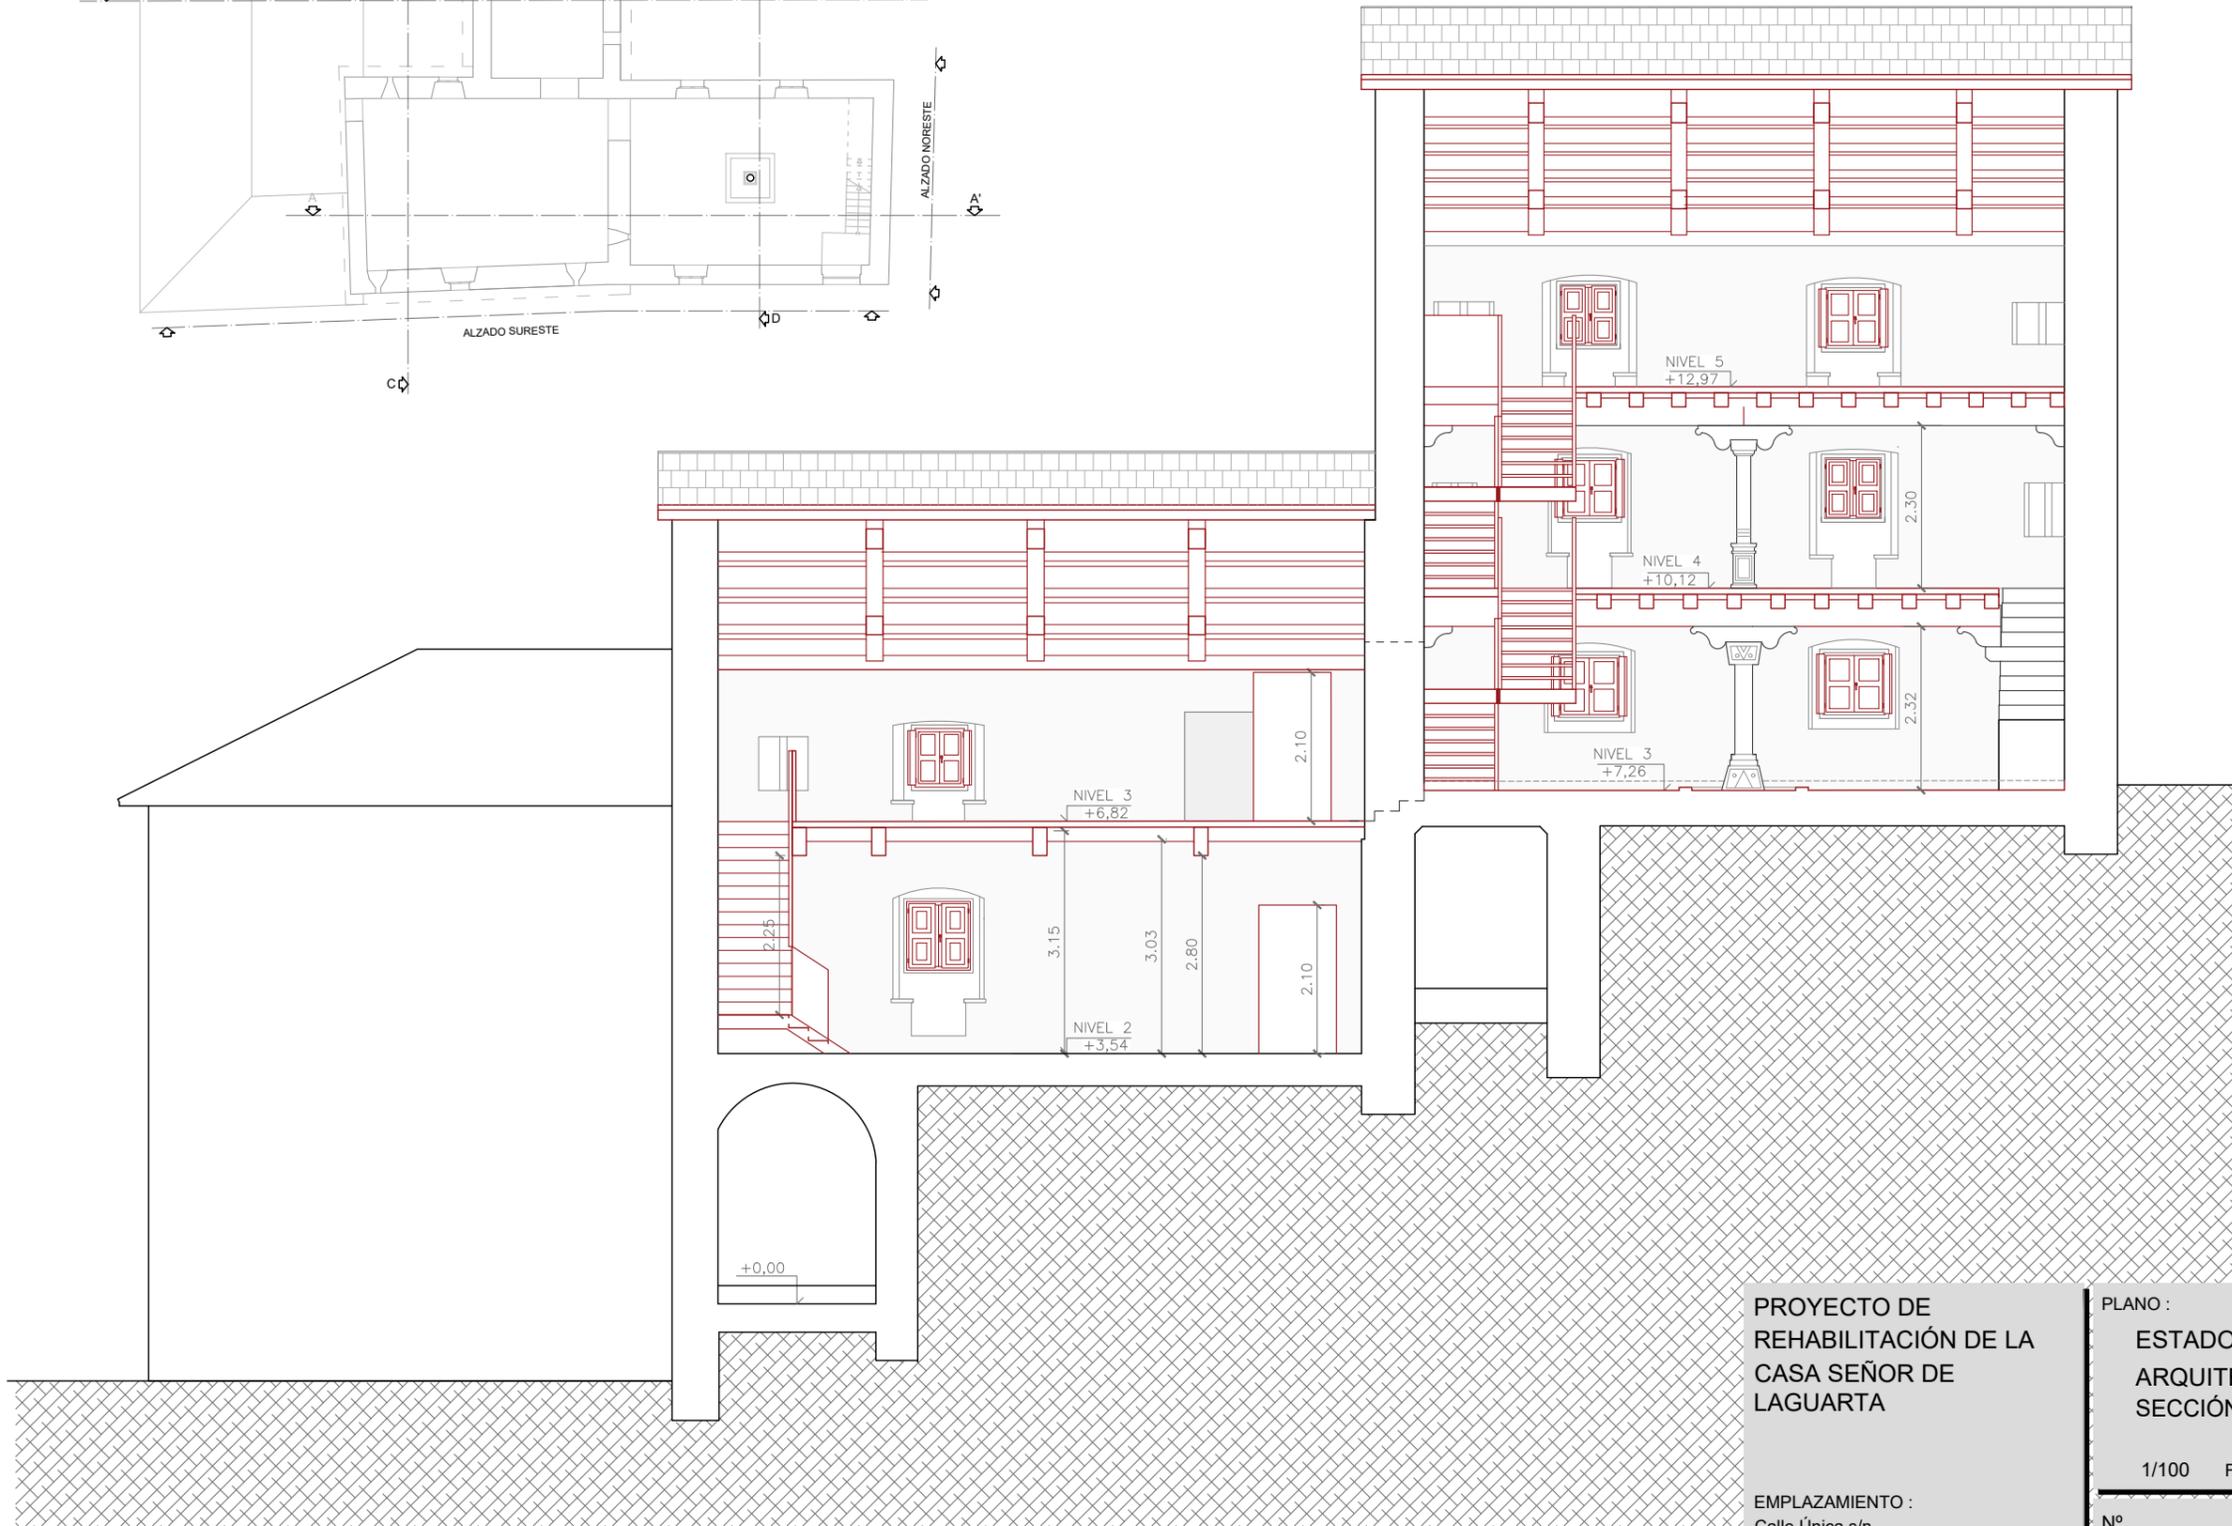
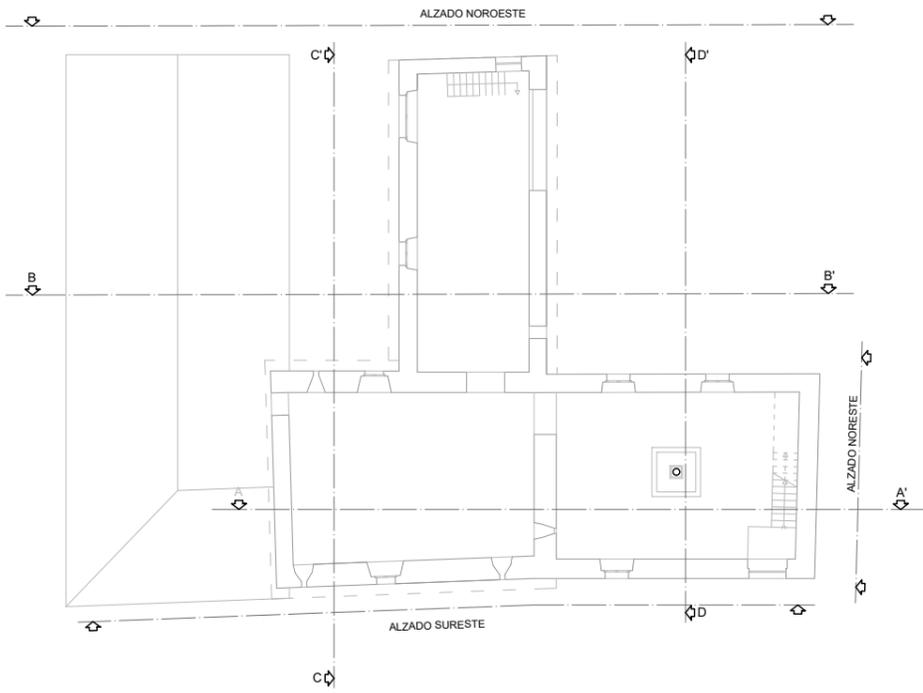
Nº
ER-A-9

ESTADO REFORMADO. SECCIÓN LONGITUDINAL. AA'.

PLANO :
ESTADO REFORMADO
ARQUITECTURA
SECCIÓN A-A'
