PROYECTO DE REHABILITACIÓN DE LA CASA SEÑOR DE LAGUARTA EMPLAZAMIENTO : Calle Única s/n Laguarda (Huesca)	PLANO : ESTADO ACTUAL PLANTA NIVEL 1 1/100 Fecha: MAYO 2021

Fernando Martínez Sebastián Arquitecto
	Nº EA-1 Sustituye al Nº

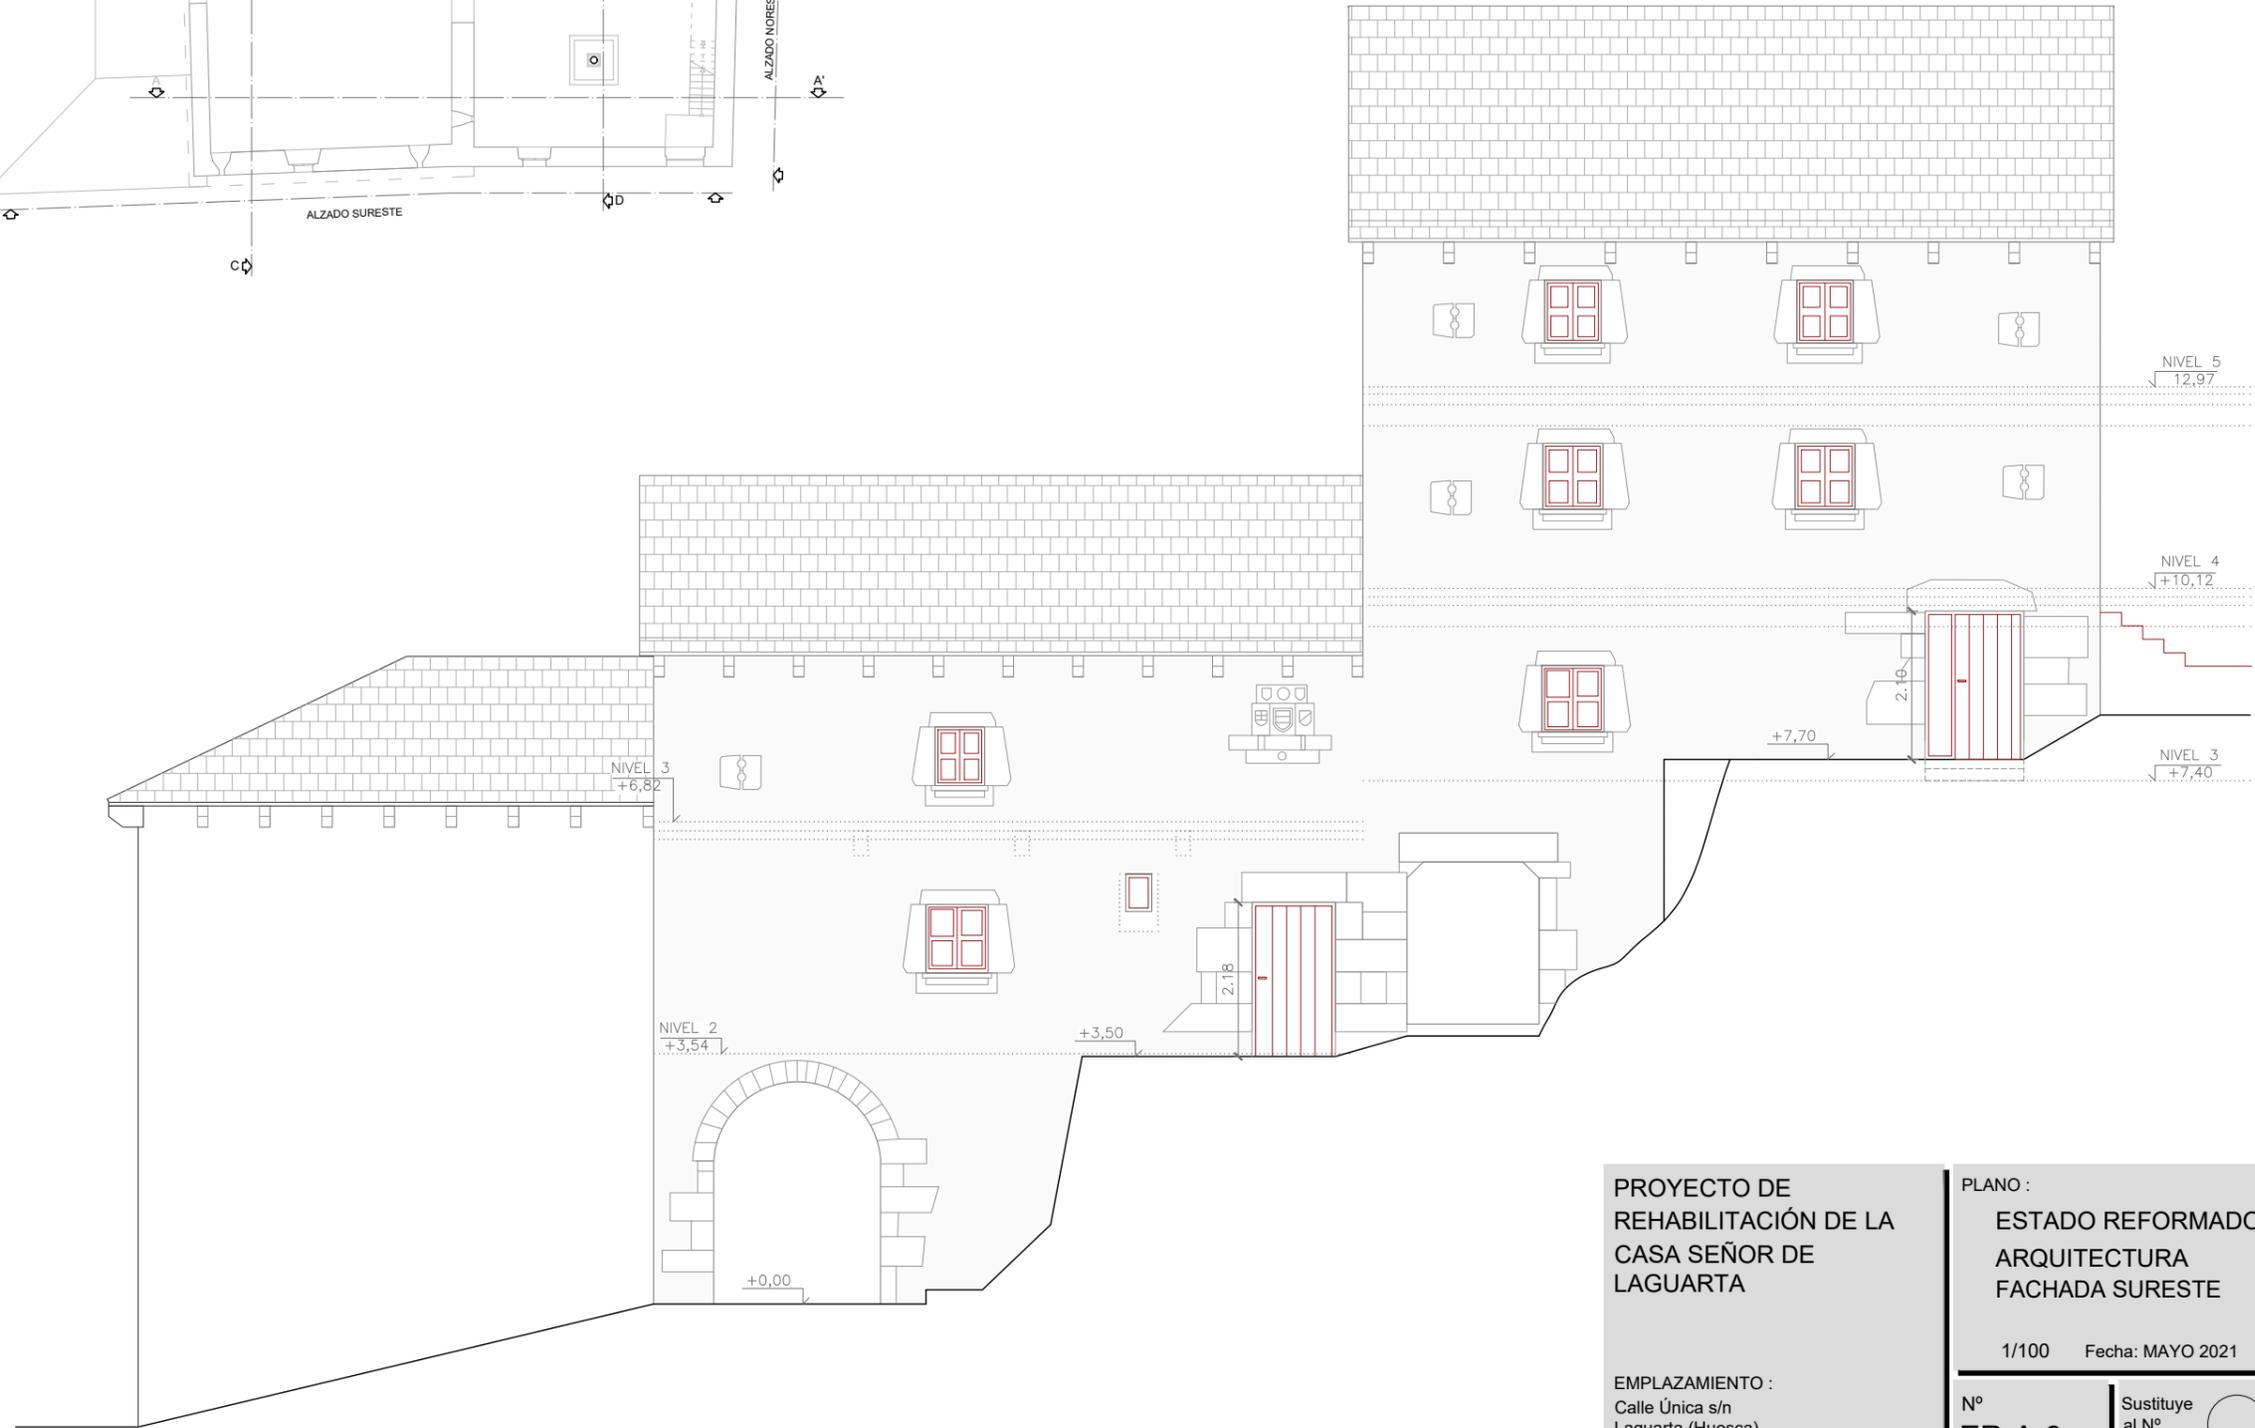
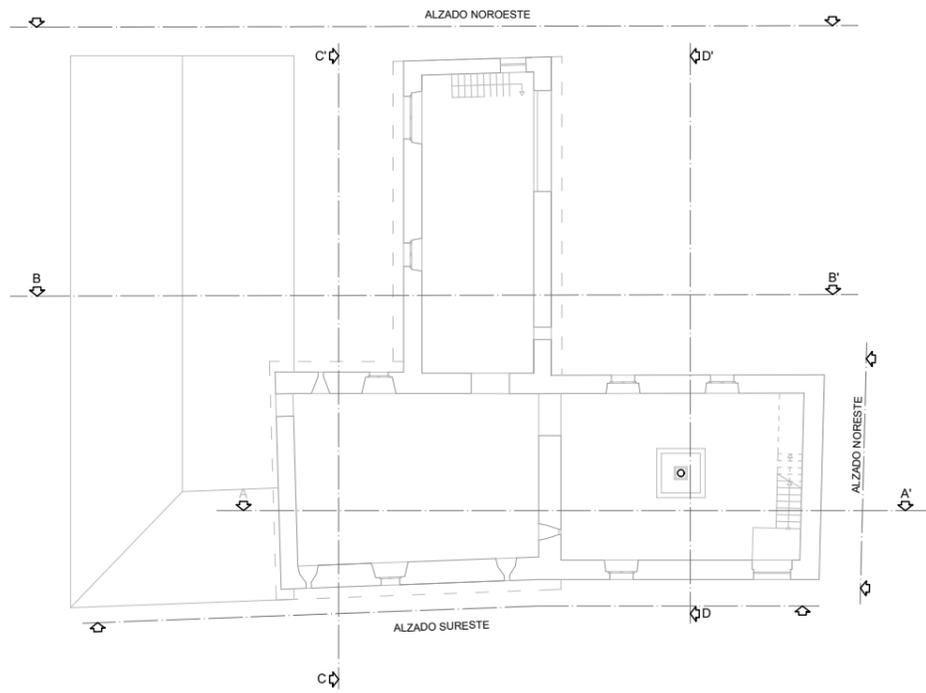
Nº
ER-A-9

ESTADO REFORMADO. FACHADA SURESTE.

PLANO :
ESTADO REFORMADO
ARQUITECTURA
FACHADA SURESTE

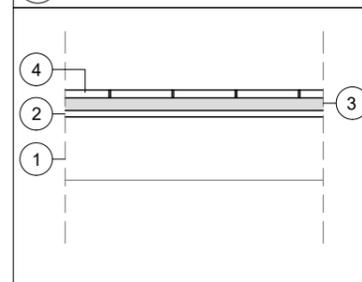
(S1) SUELO 1

1. Vigüeta de madera
2. Tablero de madera e=2cm
3. Capa de compresión de hormigón e=4cm
4. Baldosa de arcilla cocida

ESPEJOR TOTAL
8,50 cm

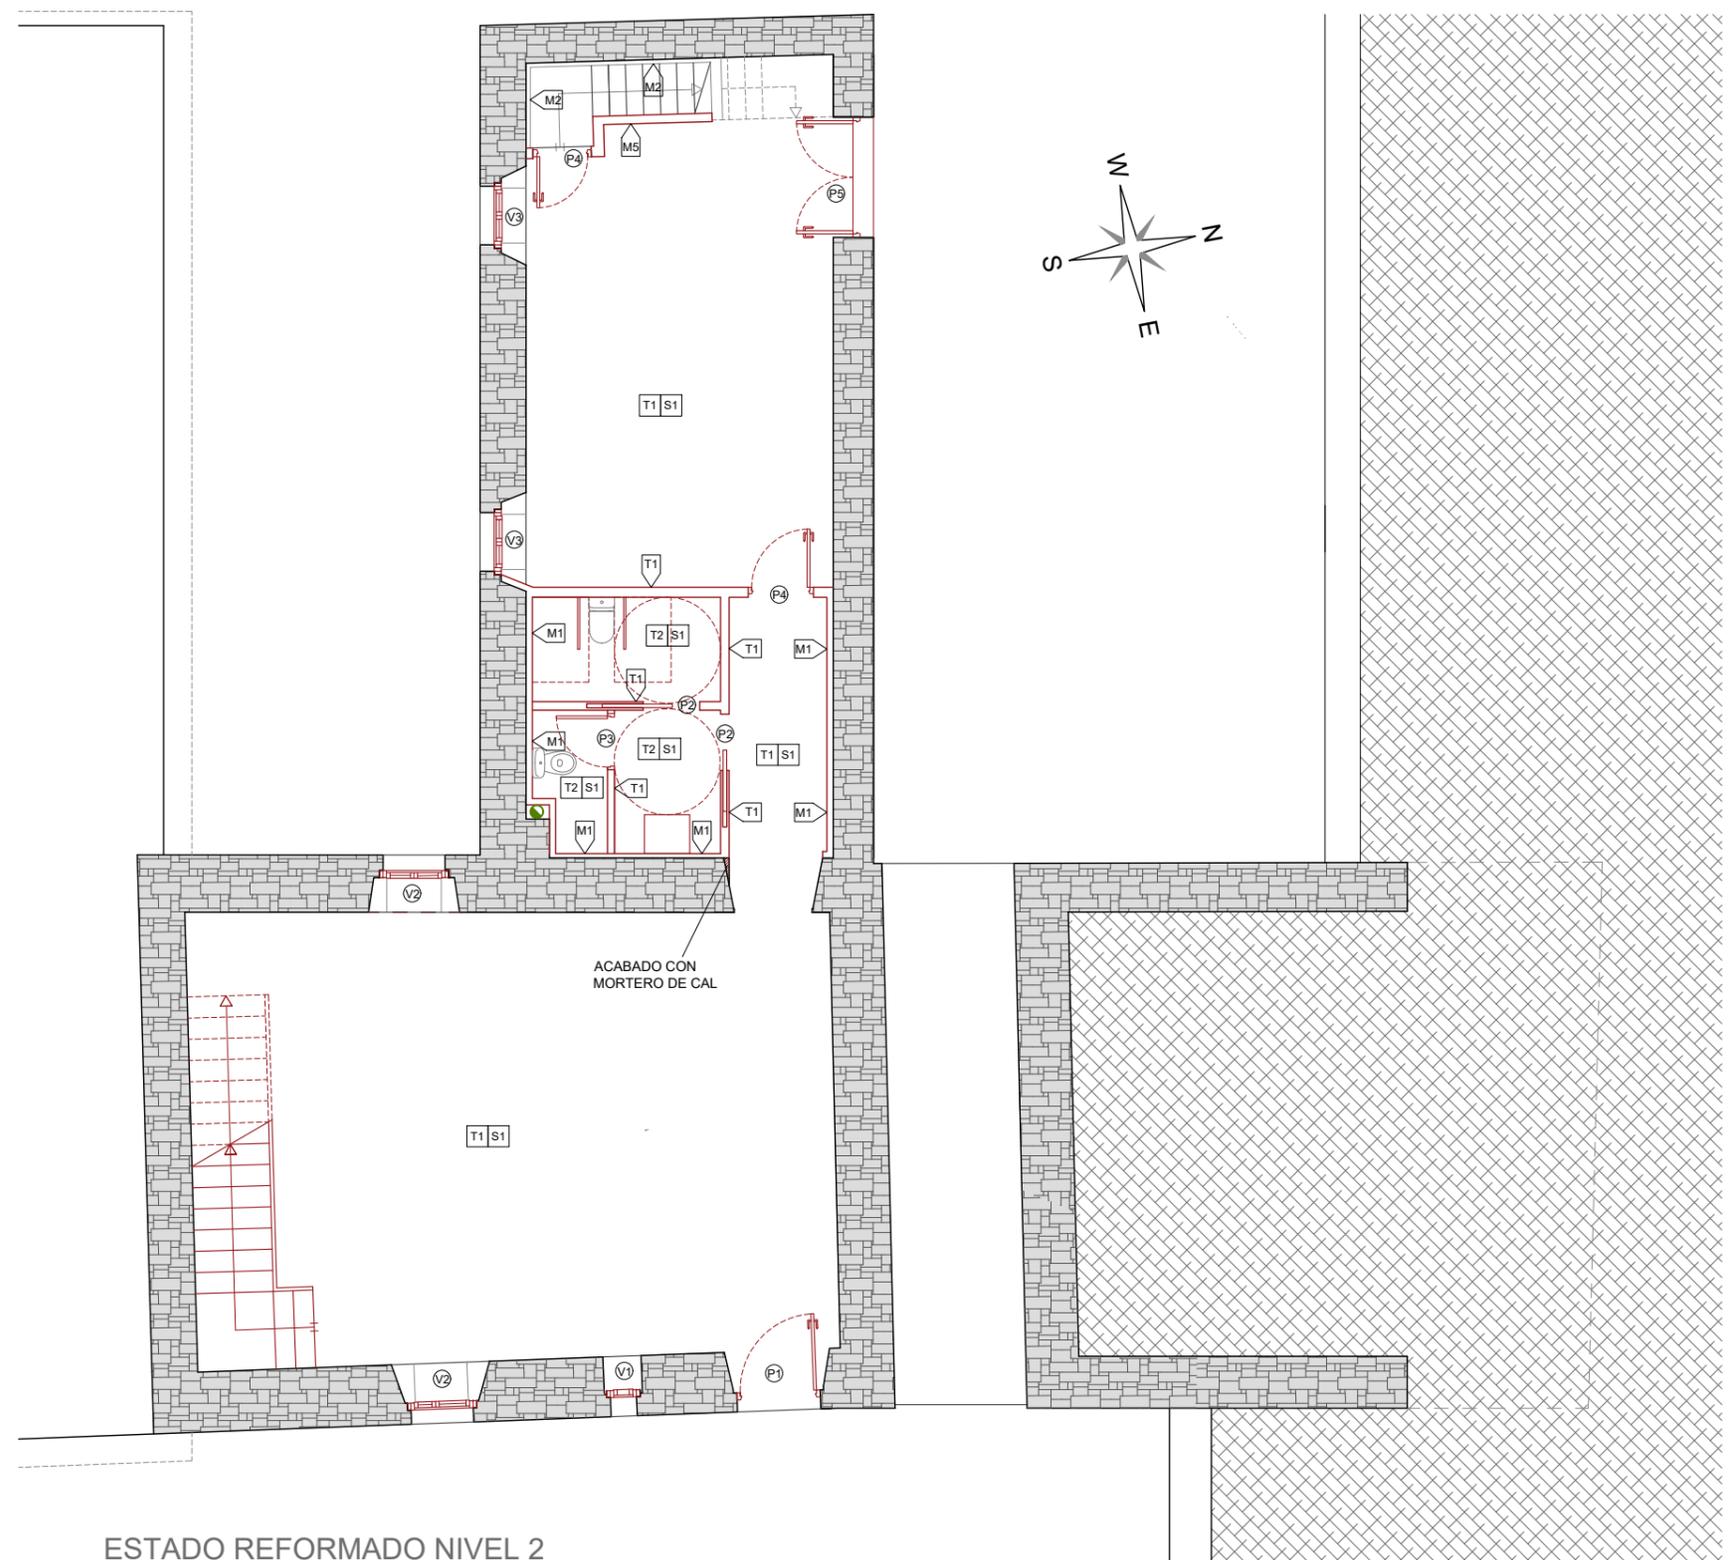
Nº
ER-AL-1

ESTADO REFORMADO NIVEL 2

PLANO :
ESTADO REFORMADO
ALBAÑILERÍA
PLANTA NIVEL 2

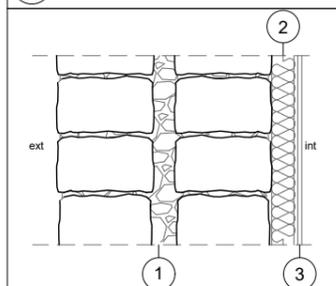
M1 MURO 1

- Muro de mampostería e=66cm
- Aislamiento semirrígido de lana de roca $U=0,032W/mK$ e=7cm
- Doble placa de yeso laminado Pladur e=2,5cm (1,25+1,25)

ESPEJOR TOTAL
75.50 cm

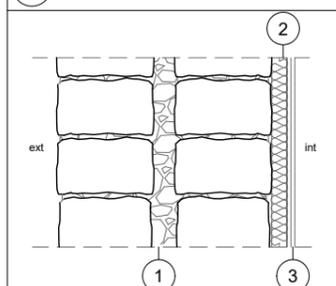
M2 MURO 2

- Muro de mampostería e=66cm
- Aislamiento semirrígido de lana de roca $U=0,032W/mK$ e=4,8cm
- Doble placa de yeso laminado Pladur e=2,5cm (1,25+1,25)

ESPEJOR TOTAL
75.50 cm

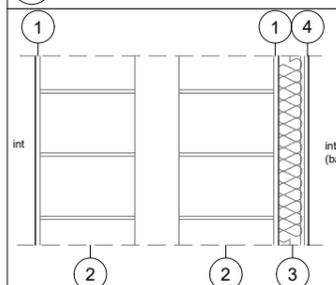
M3 RELLENO HUECO PUERTA EDIFICIO 2-4

- Revoco de cal.
- Termoarcilla de 29
- Aislamiento semirrígido de lana de roca $U=0,031W/mK$ e=7cm
- Placa de yeso laminado Pladur e=1,25cm
- Placa de yeso hidrófugo laminado Pladur e=1,25cm

ESPEJOR TOTAL
10 cm

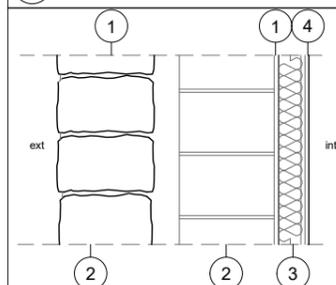
M4 RELLENO HUECO ARCO

- Muro de mampostería
- Termoarcilla de 29
- Aislamiento semirrígido de lana de roca $U=0,031W/mK$ e=7cm
- Placa de yeso laminado Pladur e=1,25cm
- Placa de yeso laminado Pladur e=1,25cm

ESPEJOR TOTAL
10 cm

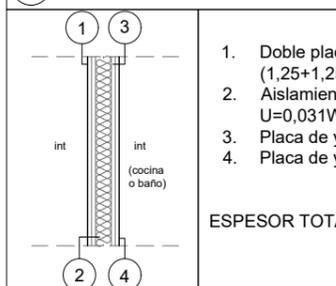
T1 TABIQUE 1 BAÑOS

- Doble placa de yeso laminado Pladur e=2,5cm (1,25+1,25)
- Aislamiento semirrígido de lana de roca $U=0,031W/mK$ e=4,8cm
- Placa de yeso laminado Pladur e=1,25cm
- Placa de yeso hidrófugo laminado Pladur e=1,25cm

ESPEJOR TOTAL 10 cm

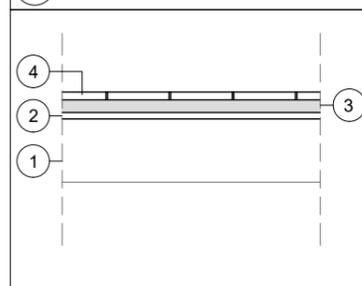
S1 SUELO 1

- Vigueta de madera
- Tablero de madera e=2cm
- Capa de compresión de hormigón e=4cm
- Baldosa de arcilla cocida

ESPEJOR TOTAL
8,50 cm

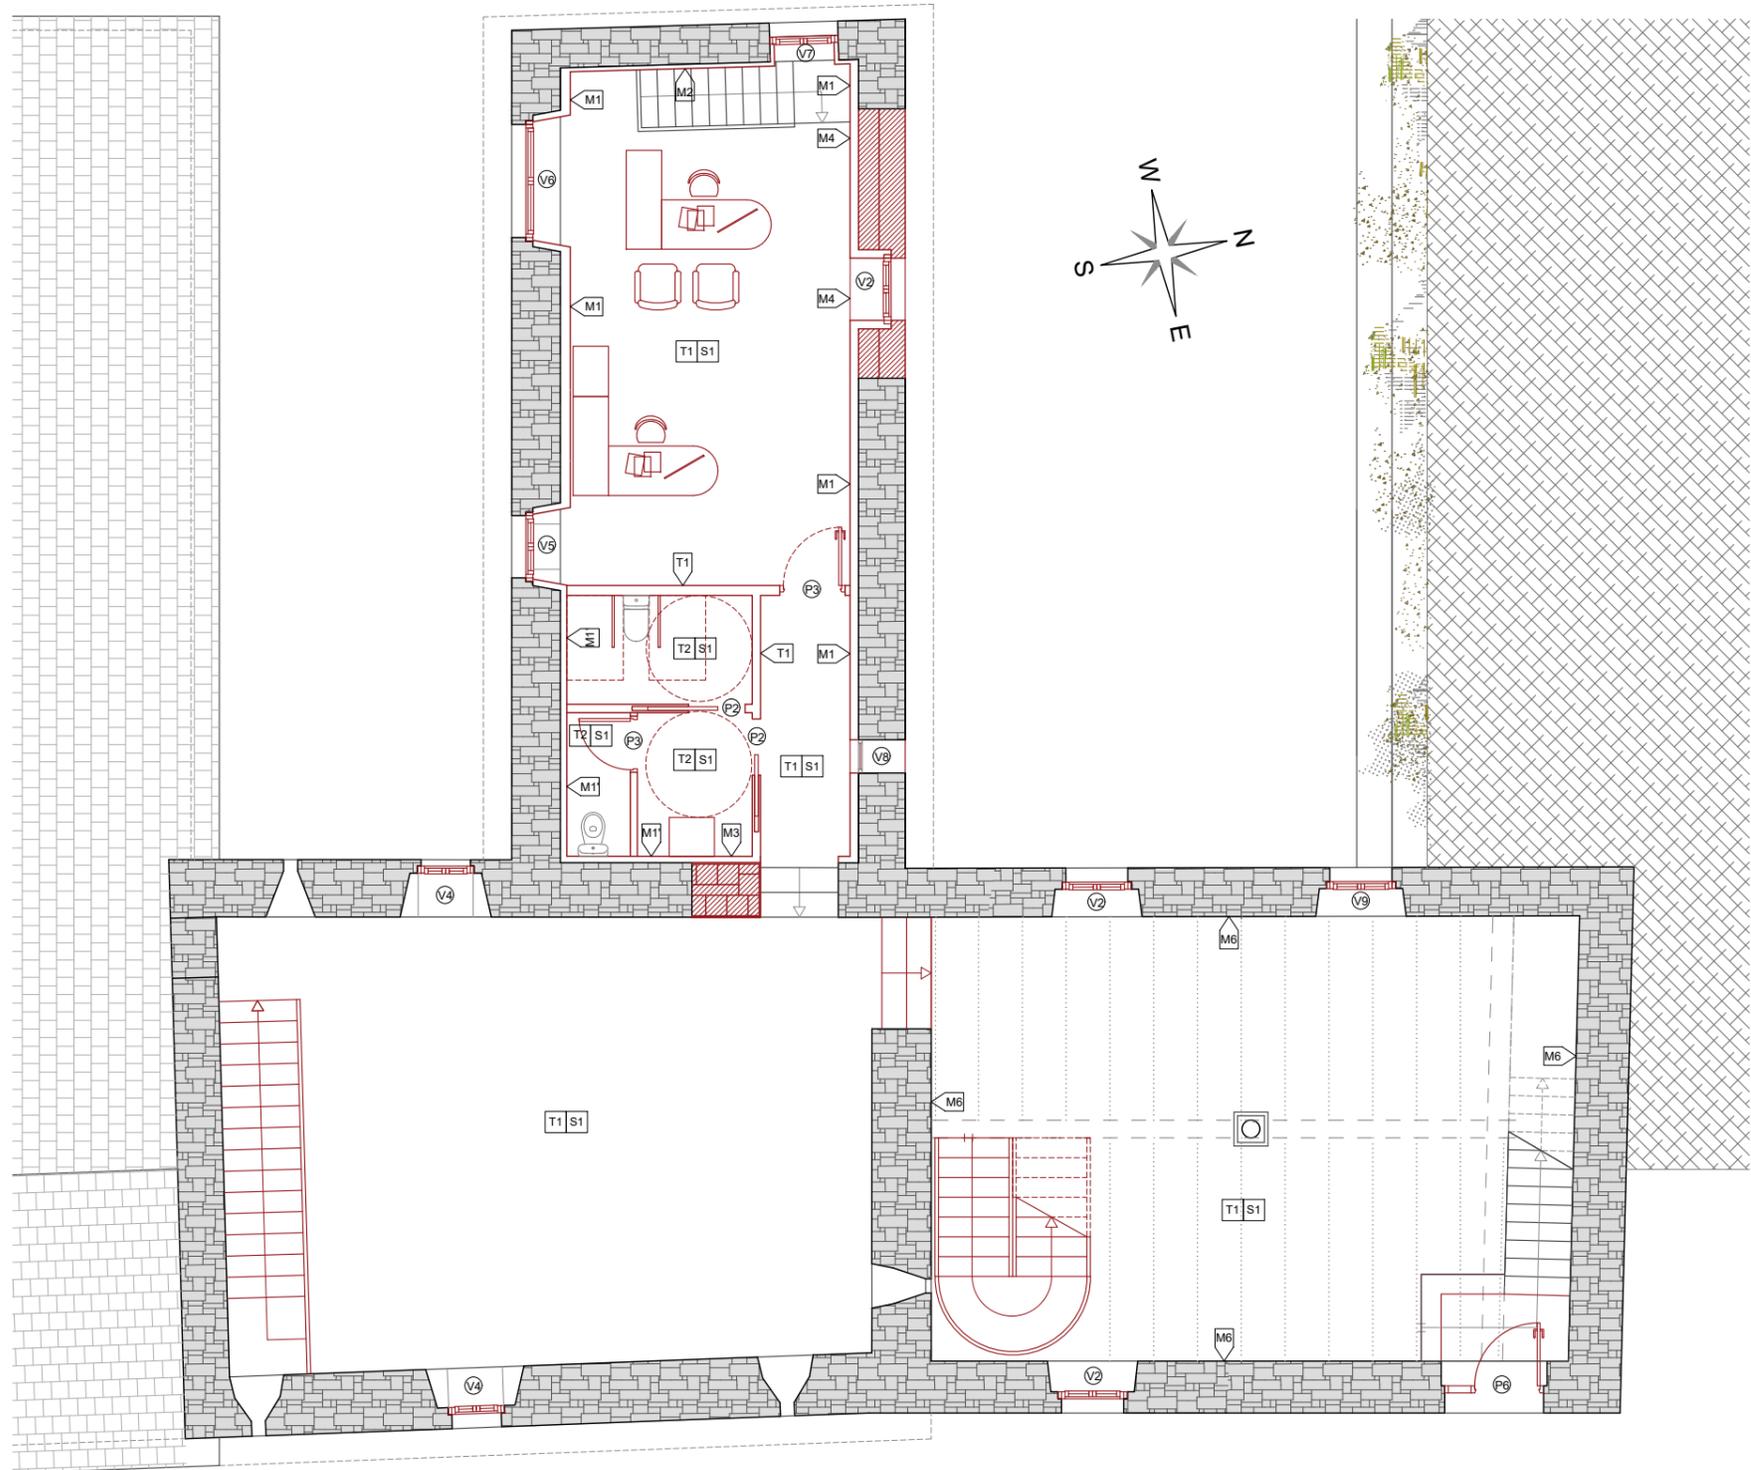
Nº
ER-AL-2

ESTADO REFORMADO NIVEL 3

PLANO :
ESTADO REFORMADO
ALBAÑILERÍA
PLANTA NIVEL 3

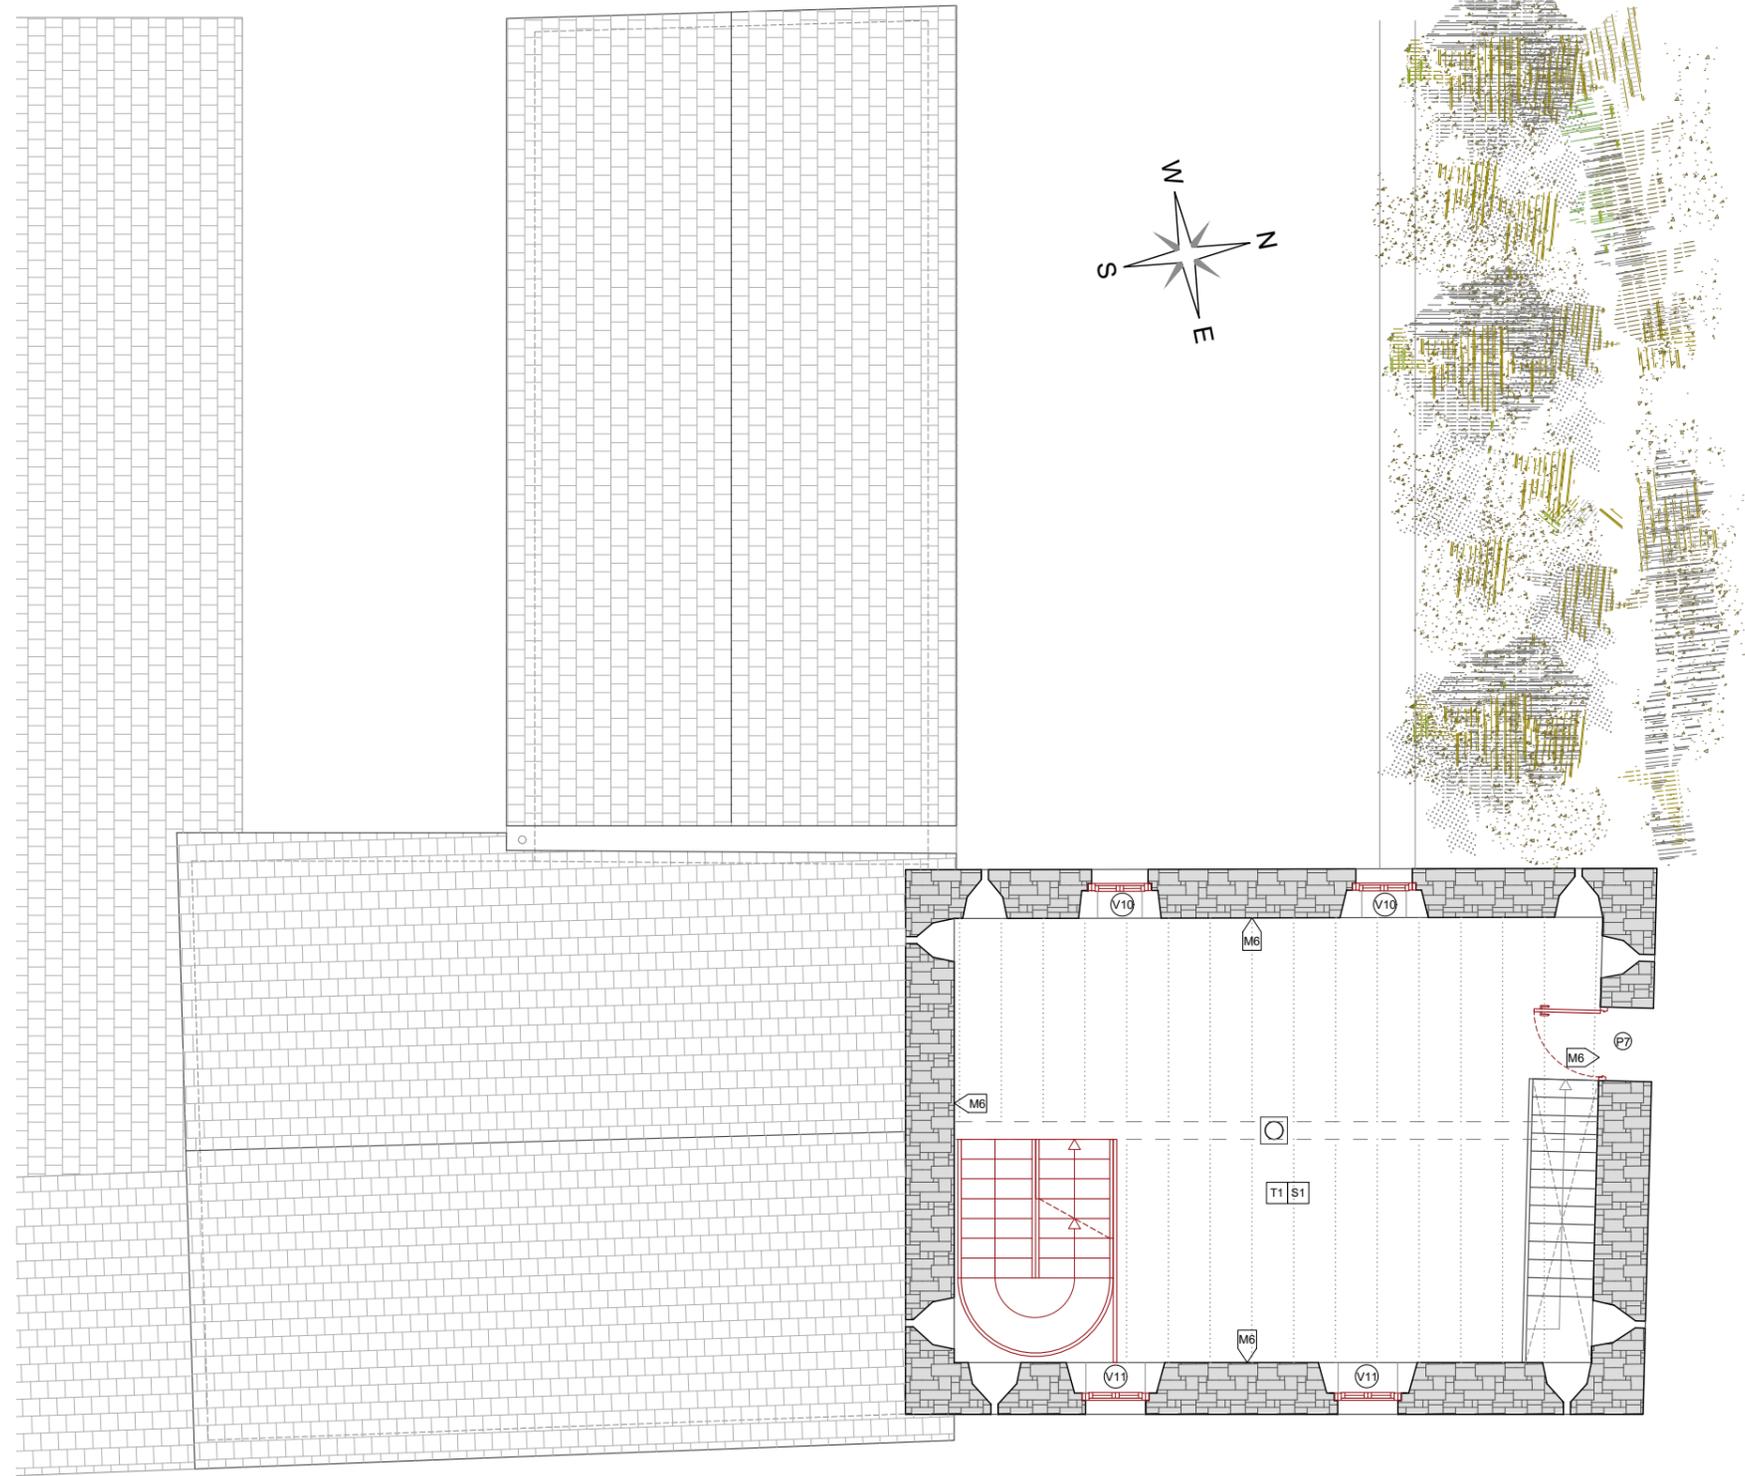
Nº
ER-AL-3

ESTADO REFORMADO NIVEL 4
E:1/100

PLANO :
ESTADO REFORMADO
ALBAÑILERÍA
PLANTA NIVEL 4

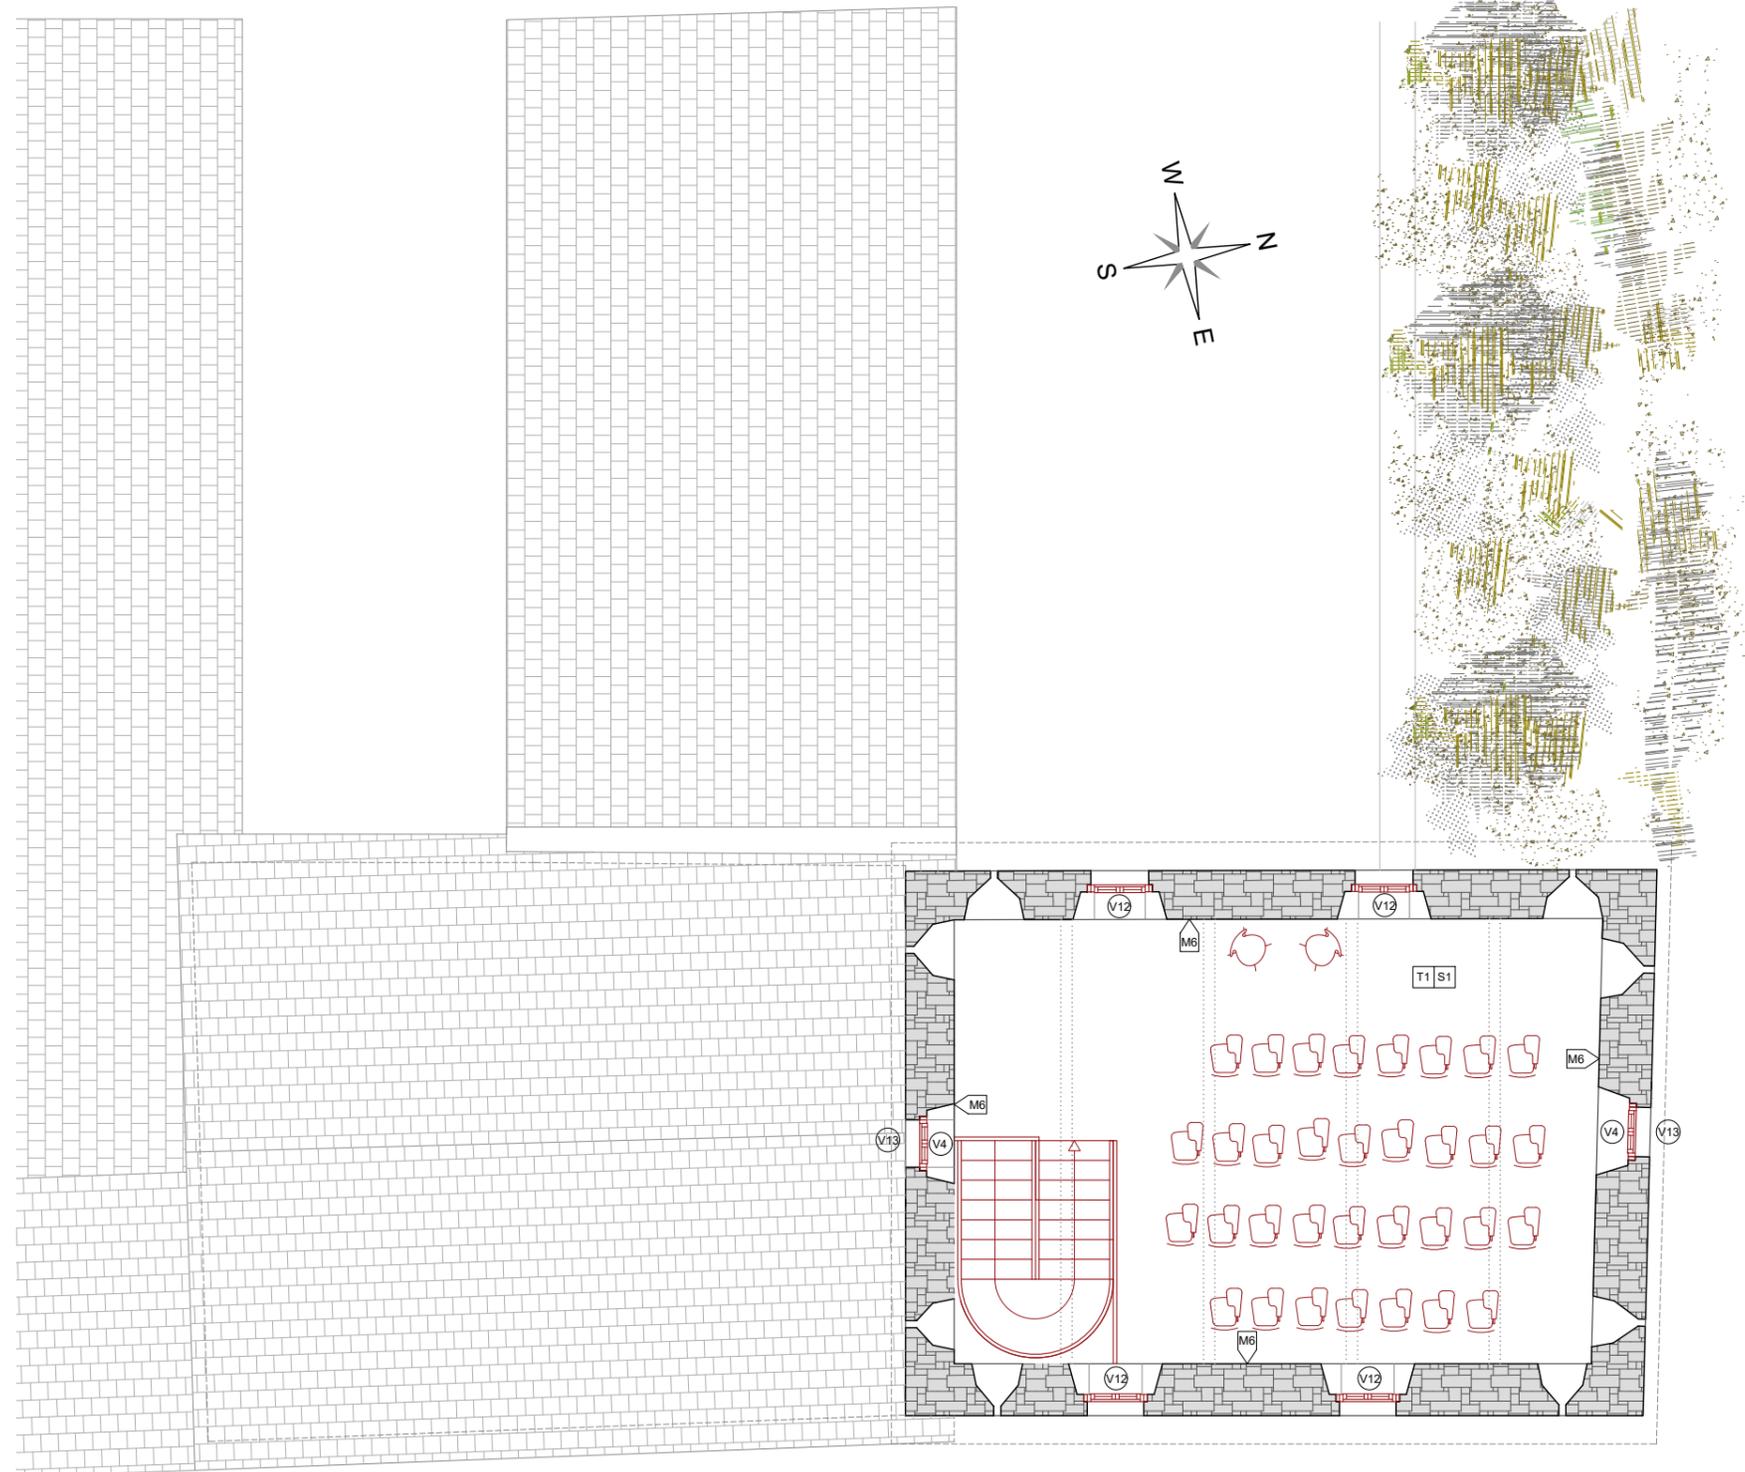
Nº
ER-AL-4

ESTADO REFORMADO NIVEL 5
E:1/100

PLANO :
ESTADO REFORMADO
ALBAÑILERÍA
PLANTA NIVEL 5

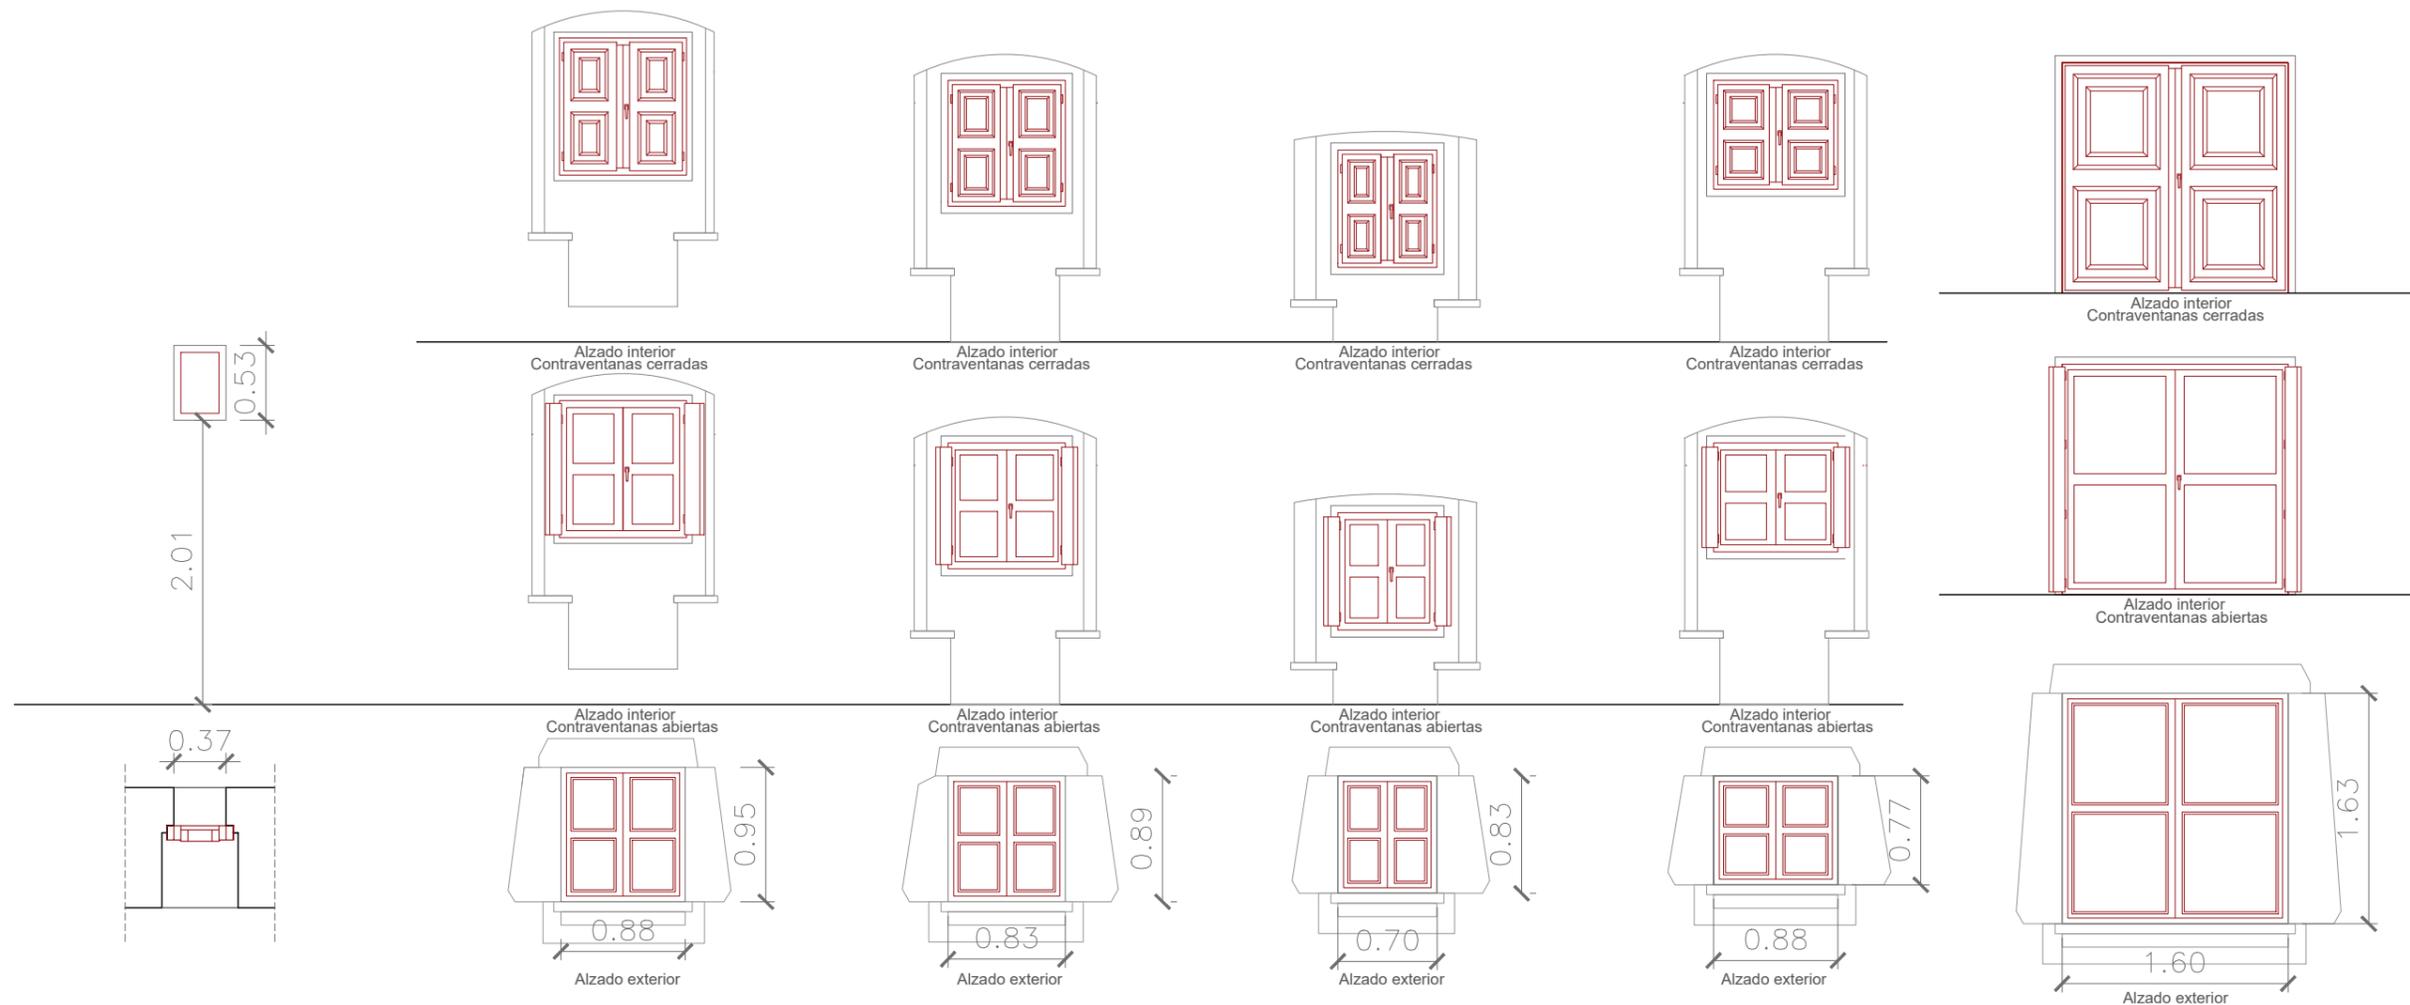
Nº
ER-AL-5

V1	
MATERIAL Y DESCRIPCIÓN	Ventana fija de madera.
HERRAJES	Hierro forjado
ACRISTALAMIENTO	Vidrio doble bajo emisivo 3+3(int)/16/6 (ext)
CANTIDAD	1 Ud.

V2	
MATERIAL Y DESCRIPCIÓN	Ventana de 2 hojas de madera con cerradura de seguridad. Contraventanas interiores de madera según planos.
HERRAJES	Hierro forjado
ACRISTALAMIENTO	Vidrio doble bajo emisivo 3+3(int)/16/6 (ext)
CANTIDAD	4 Ud.

PLANO :
ESTADO REFORMADO
CARPINTERÍAS

Alzado interior
Contraventanas cerradas

Alzado interior
Contraventanas abiertas

Alzado exterior

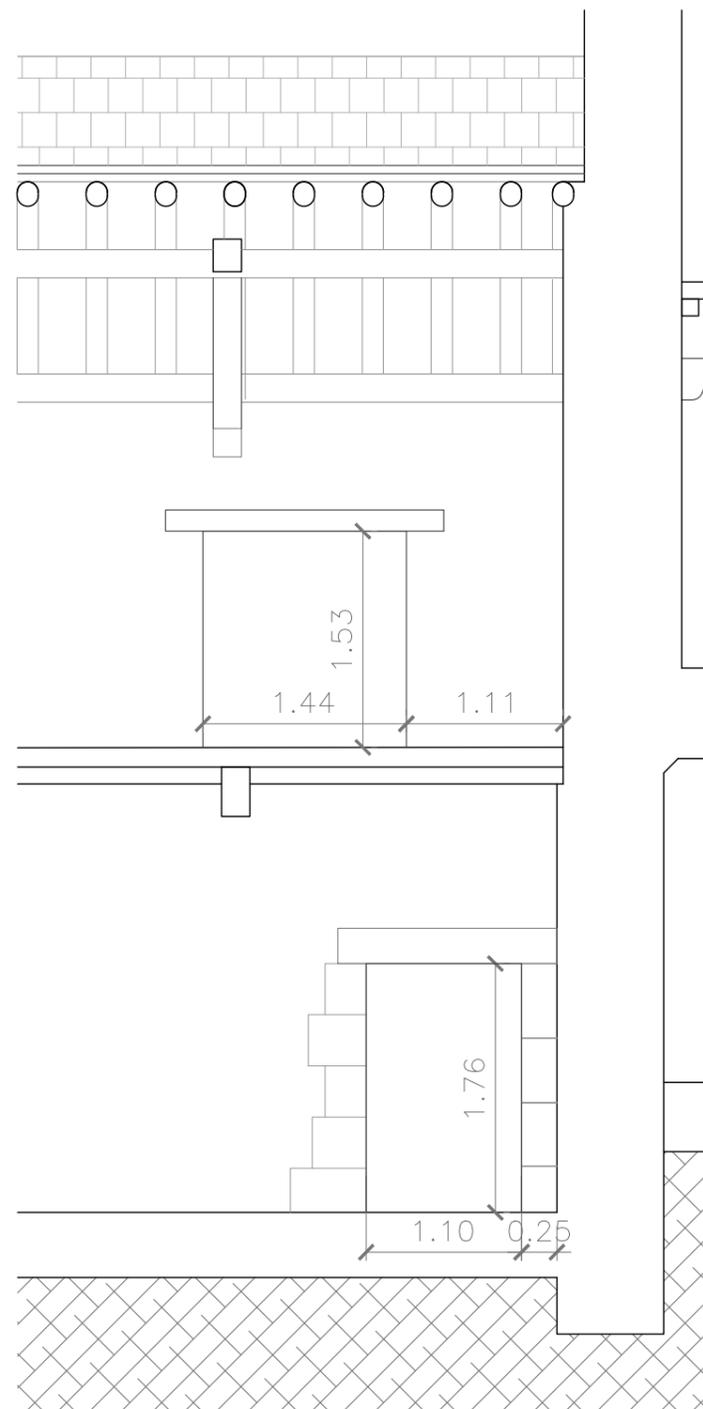
ESTADO ACTUAL
DETALLE DE SECCIÓN LONGITUDINAL AA'

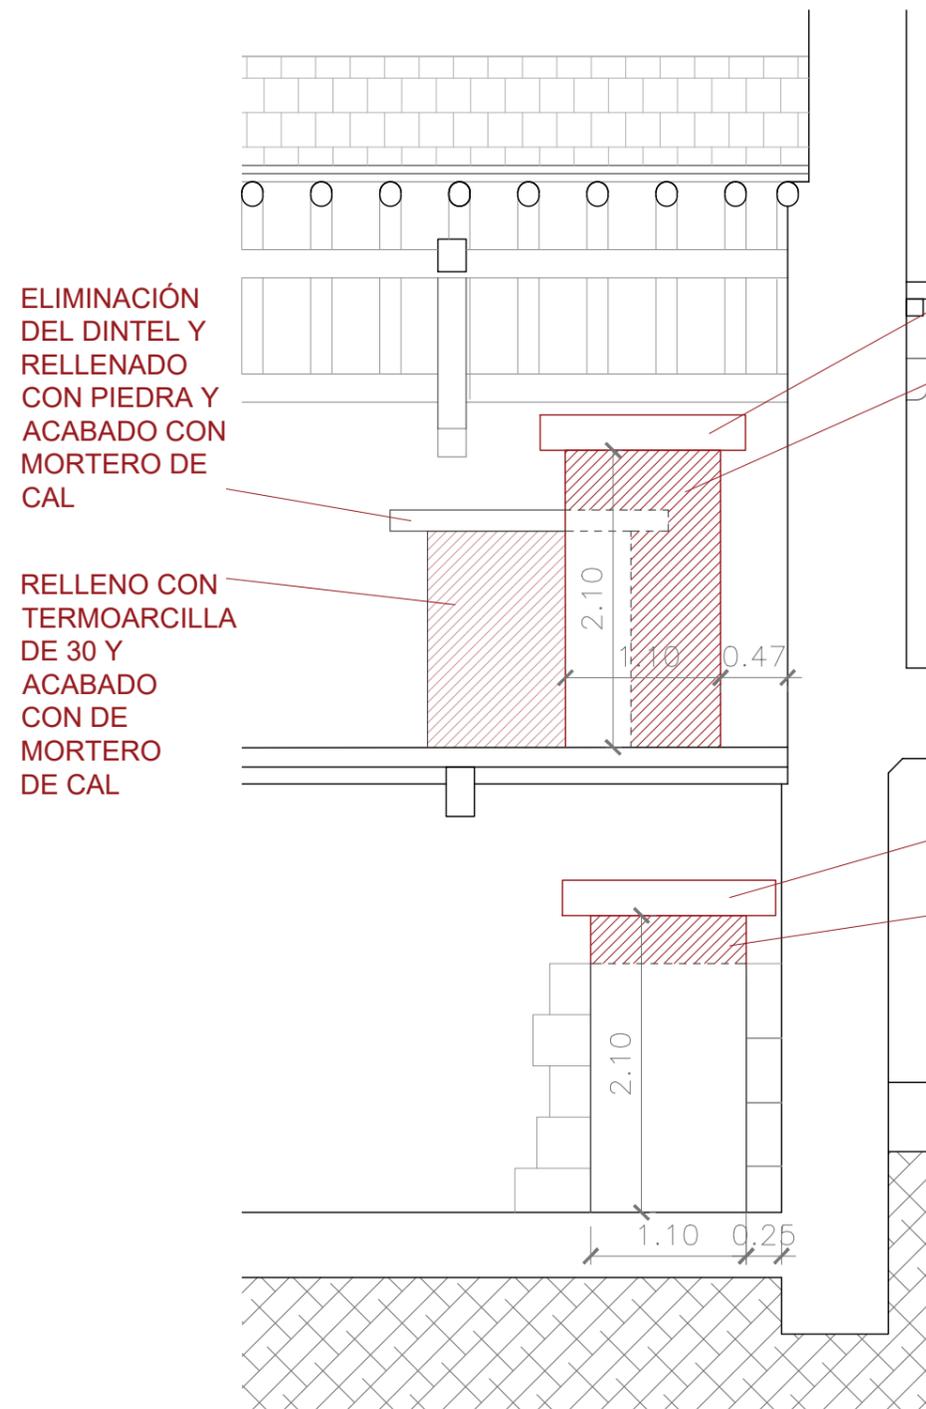
ESTADO REFORMADO
DETALLE DE SECCIÓN LONGITUDINAL AA'

ELIMINACIÓN DEL DINTEL Y RELLENADO CON PIEDRA Y ACABADO CON MORTERO DE CAL

NUEVO DINTEL DE MADERA
DEMOLICIÓN POR FASES

DEMOLICIÓN DINTEL EXISTENTE

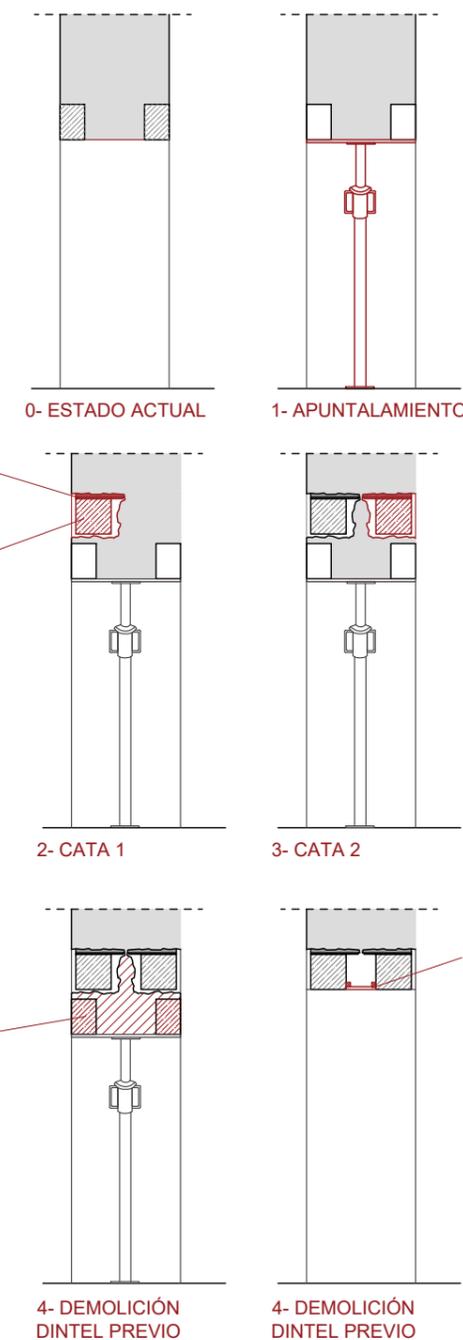
DEMOLICIÓN POR FASES

TAPA DE MADERA BAJO LISTONES DE 3X3cm

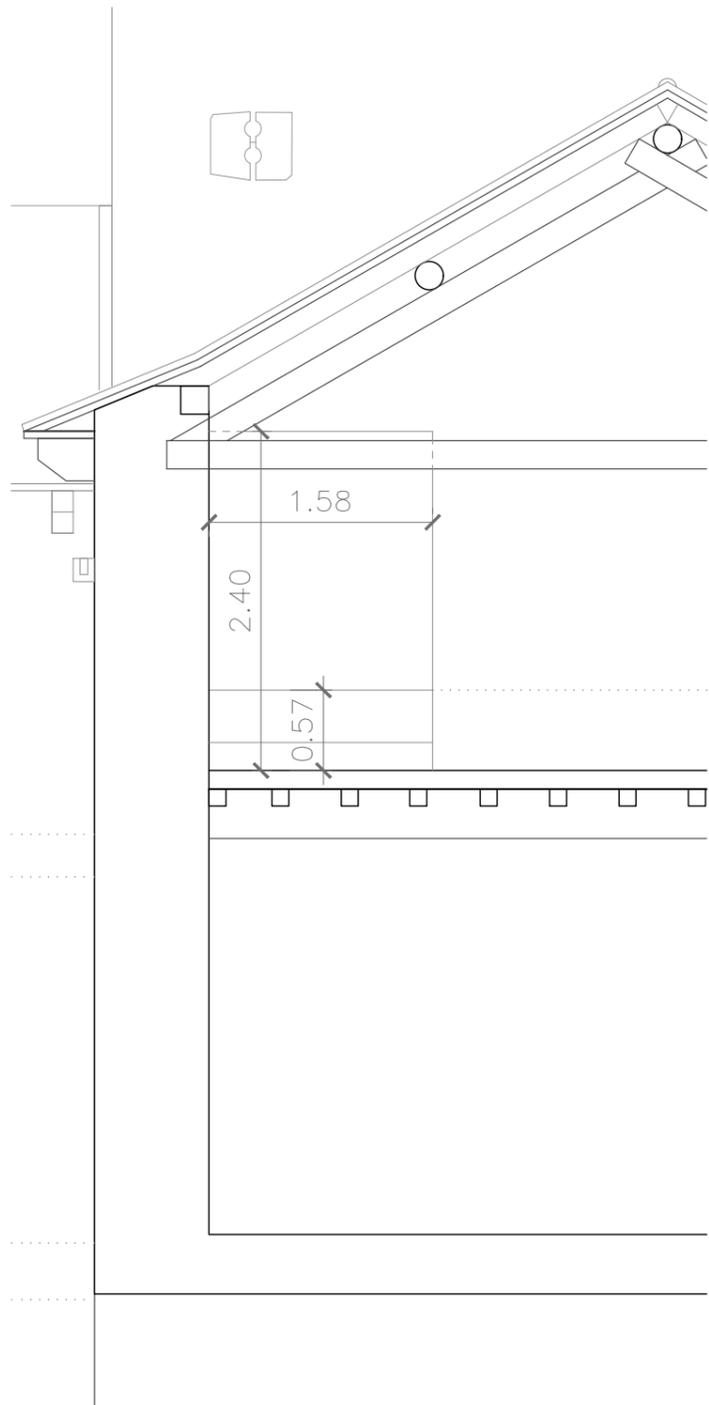
ESTADO ACTUAL
DETALLE DE SECCIÓN TRANSVERSAL CC'

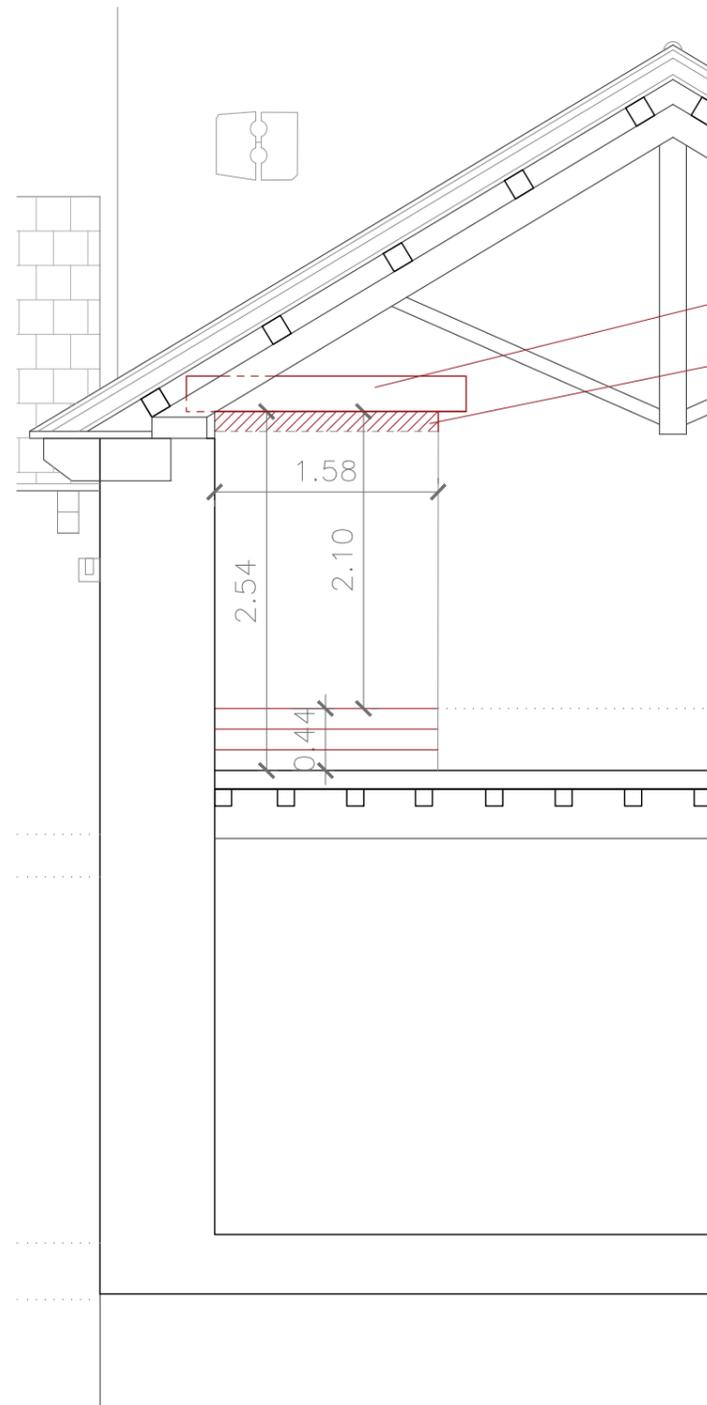
ESTADO REFORMADO
DETALLE DE SECCIÓN TRANSVERSAL CC'

NUEVO DINTEL
DE MADERA
DEMOLICIÓN POR
FASES

PLETINA
METÁLICA
DINTEL DE
MADERA

DEMOLICIÓN
DINTEL
EXISTENTE
