PROYECTO DE REHABILITACIÓN DE LA CASA SEÑOR DE LAGUARTA EMPLAZAMIENTO : Calle Única s/n Laguarda (Huesca)	PLANO : ESTADO ACTUAL PLANTA NIVEL 1 1/100 Fecha: MAYO 2021

Fernando Martínez Sebastián Arquitecto
	Nº EA-1 Sustituye al Nº

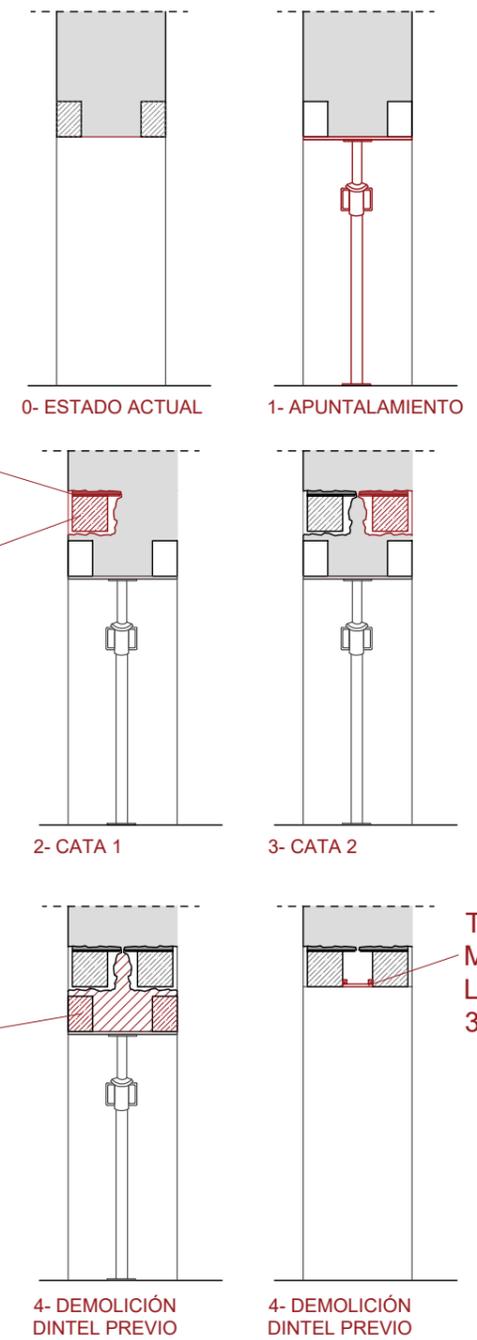
DEMOLICIÓN POR FASES

TAPA DE
MADERA BAJO
LISTONES DE
3X3cm

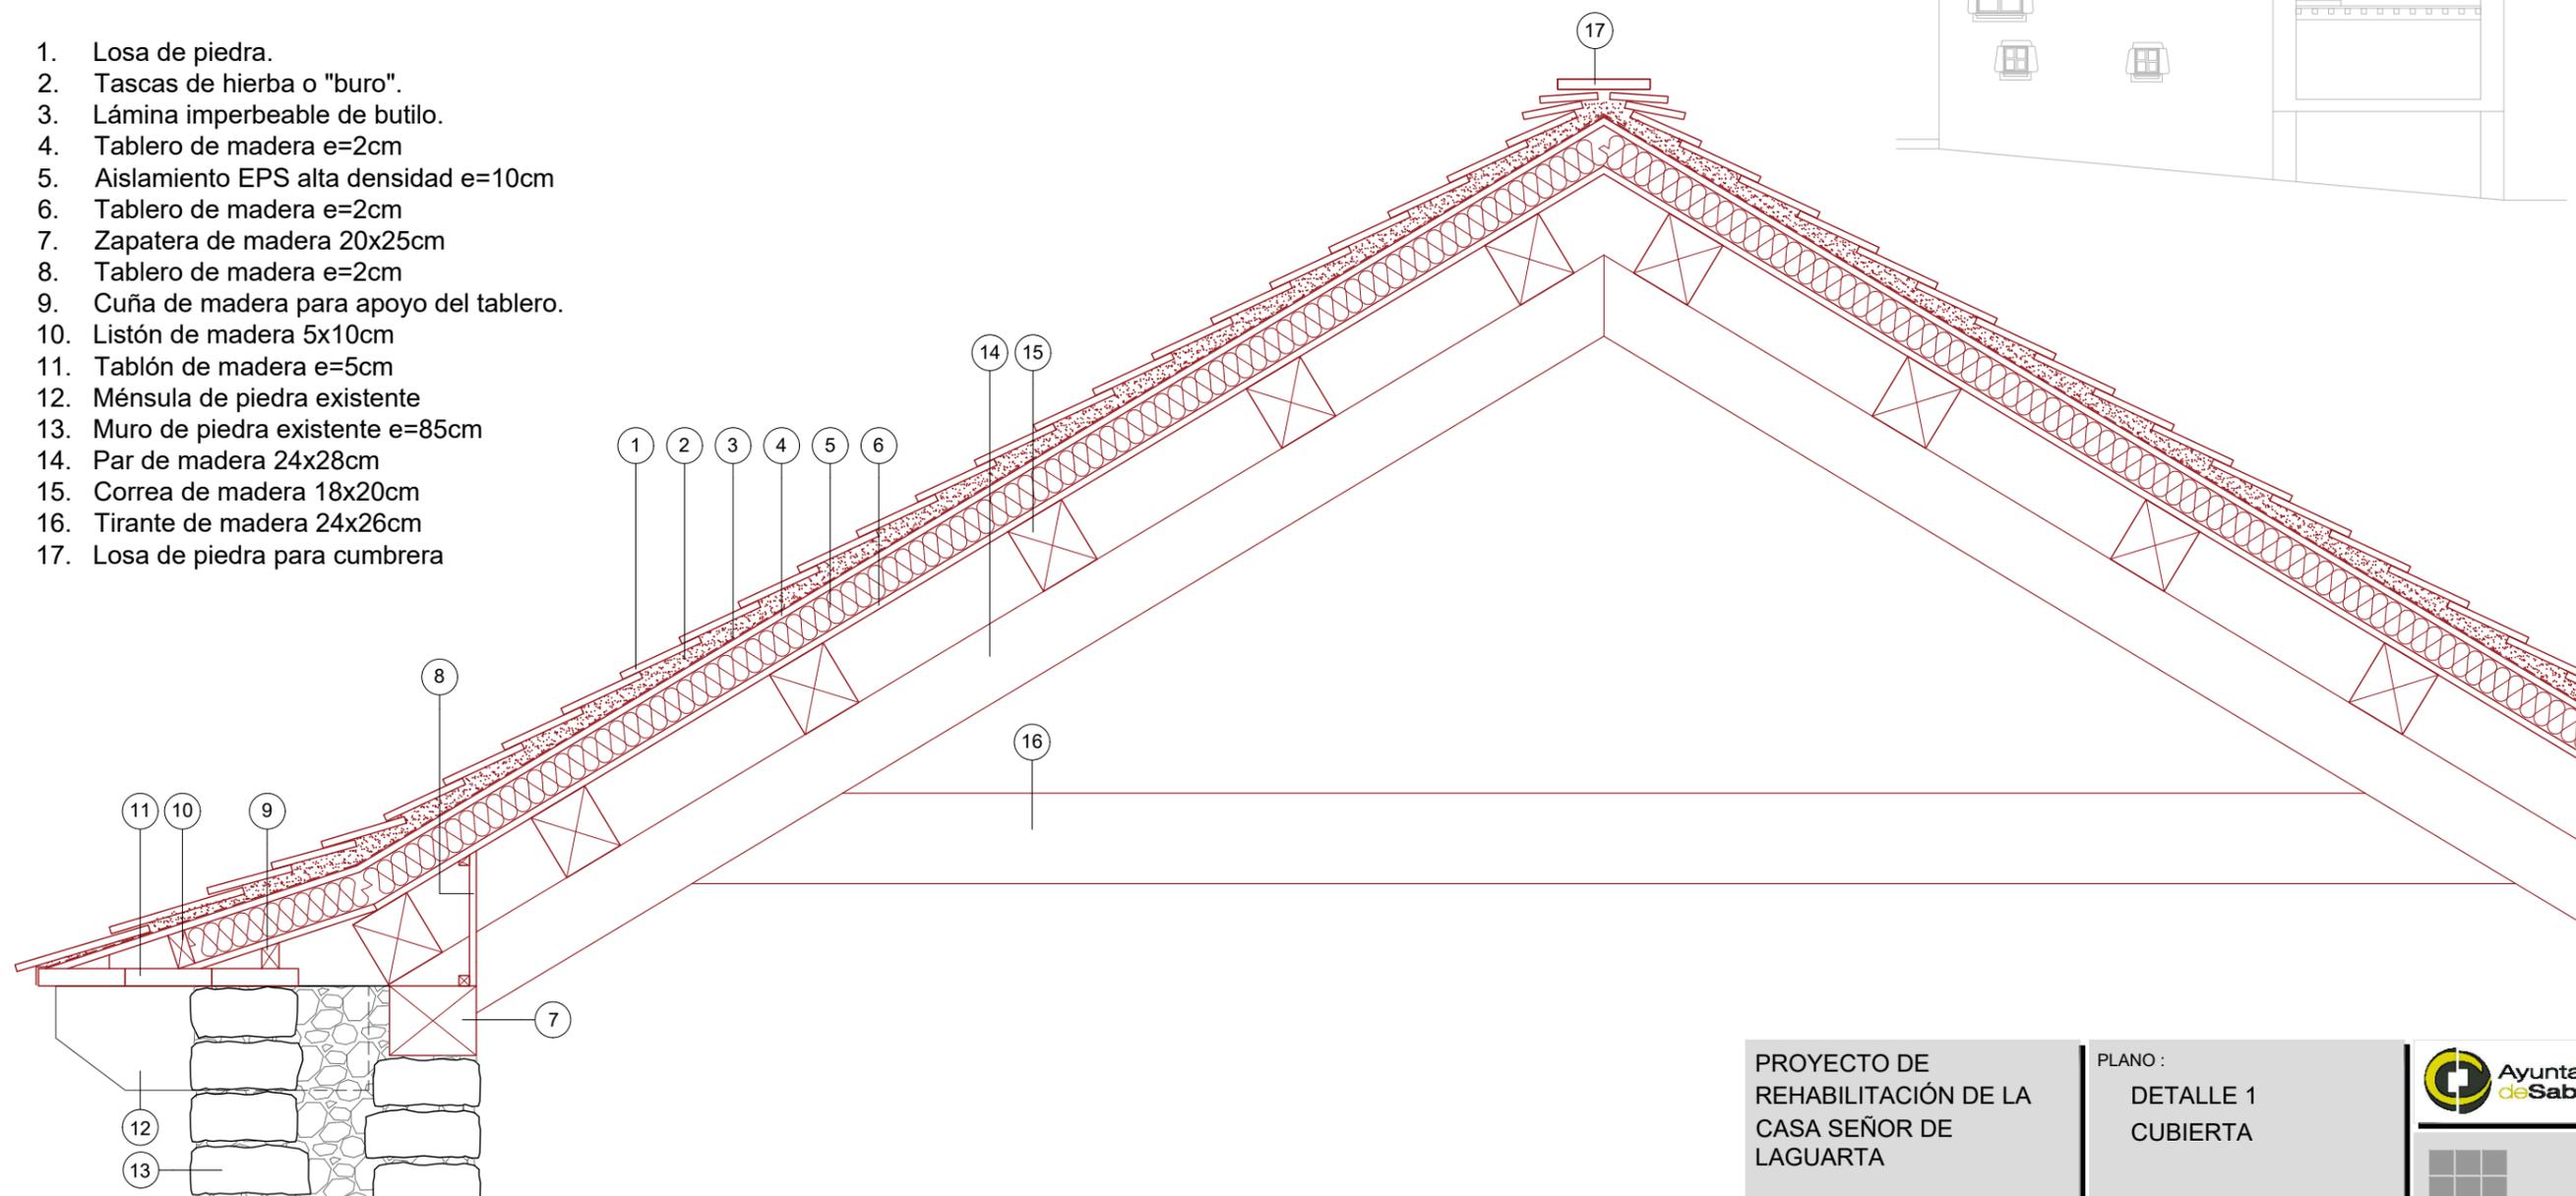
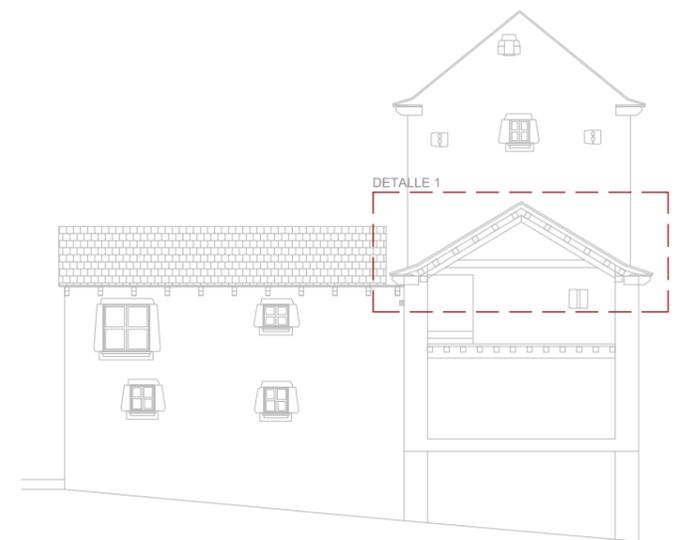
1. Losa de piedra.
2. Tascas de hierba o "buro".
3. Lámina impermeable de butilo.
4. Tablero de madera e=2cm
5. Aislamiento EPS alta densidad e=10cm
6. Tablero de madera e=2cm
7. Zapatera de madera 20x25cm
8. Tablero de madera e=2cm
9. Cuña de madera para apoyo del tablero.
10. Listón de madera 5x10cm
11. Tablón de madera e=5cm
12. Ménsula de piedra existente
13. Muro de piedra existente e=85cm
14. Par de madera 24x28cm
15. Correa de madera 18x20cm
16. Tirante de madera 24x26cm
17. Losa de piedra para cumbre

PROYECTO DE REHABILITACIÓN DE LA CASA SEÑOR DE LAGUARTA EMPLAZAMIENTO : Calle Única s/n Laguarda (Huesca)	PLANO : DETALLE 1 CUBIERTA

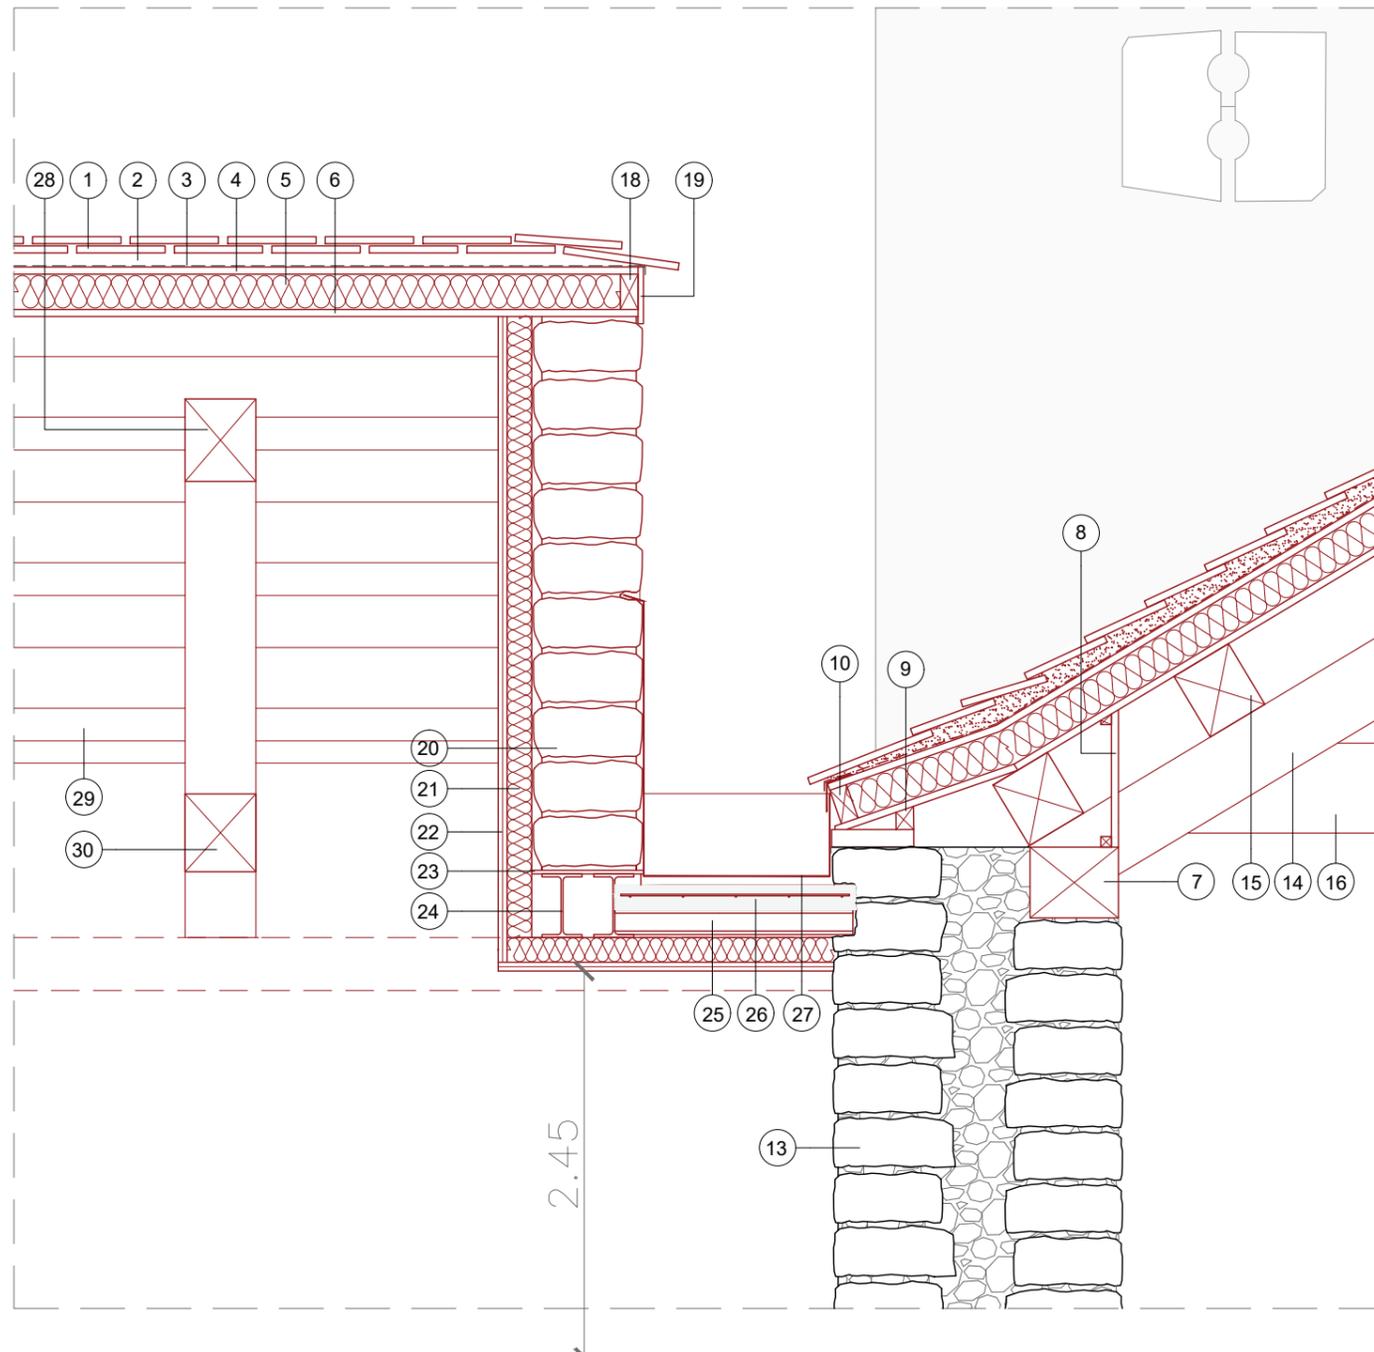
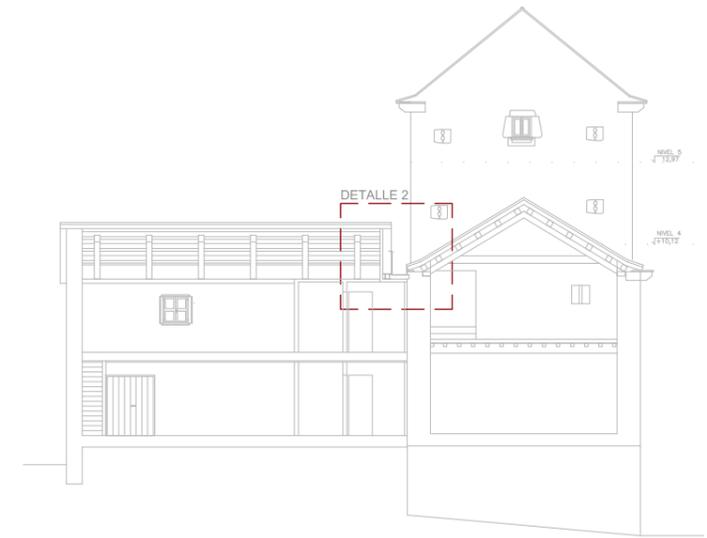
1. Losa de piedra.
2. Tascas de hierba o "buro".
3. Lámina impermeable de butilo.
4. Tablero de madera e=2cm
5. Aislamiento EPS alta densidad e=10cm
6. Tablero de madera e=2cm

7. Zapatera de madera 20x25cm
8. Tablero de madera e=2cm
9. Cuña de madera para apoyo del tablero.
10. Listón de madera 5x10cm
11. Tablón de madera e=5cm
12. Ménsula de piedra existente

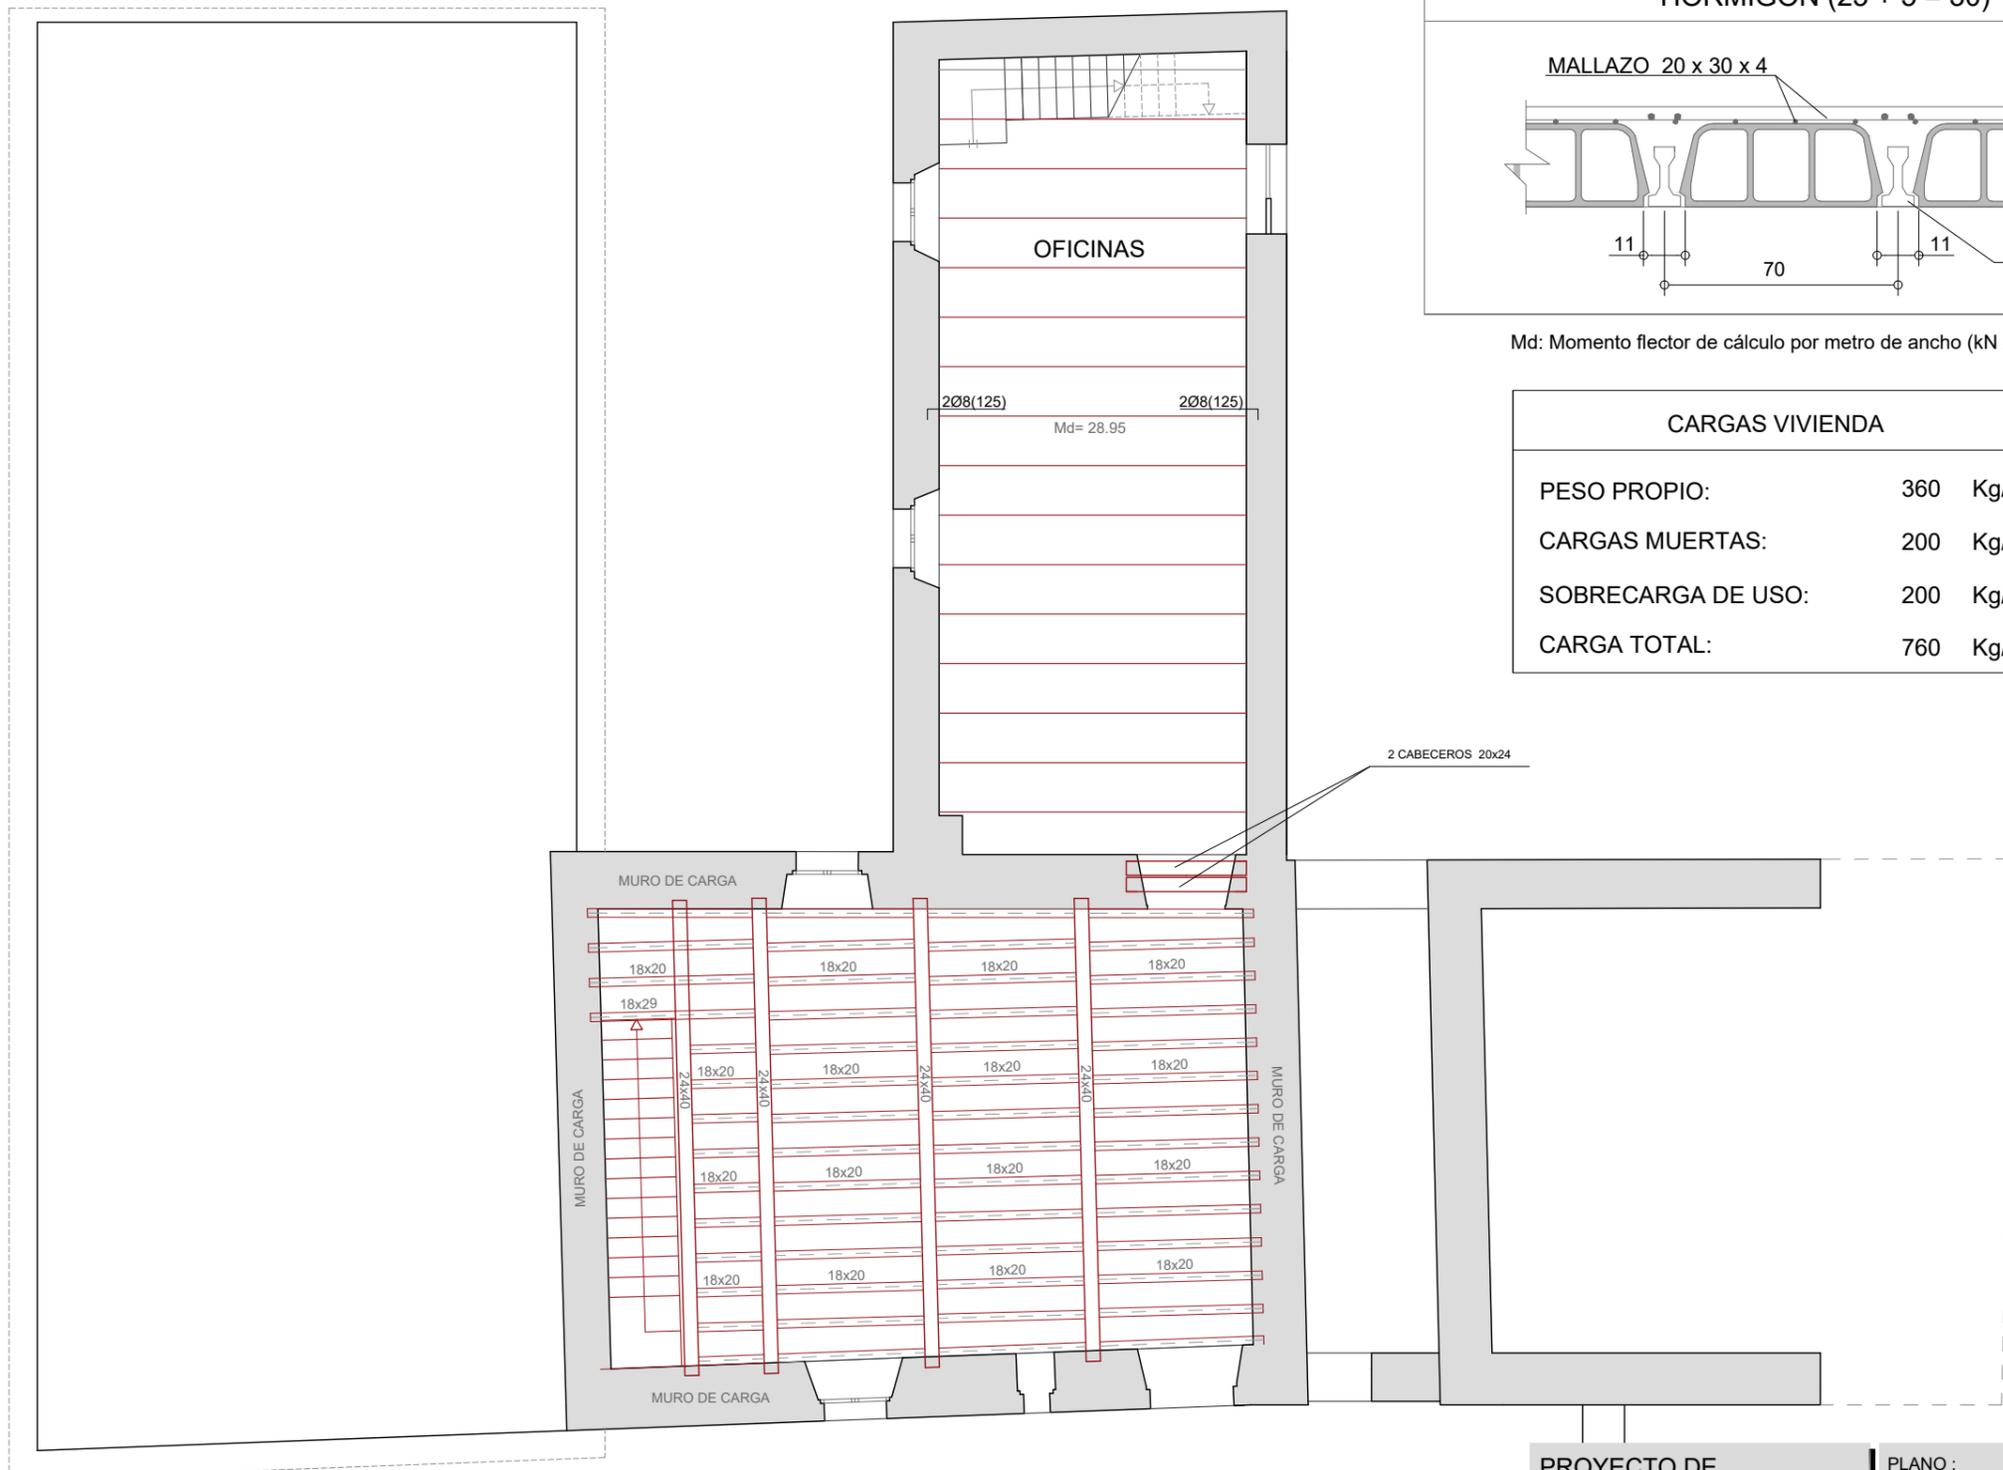
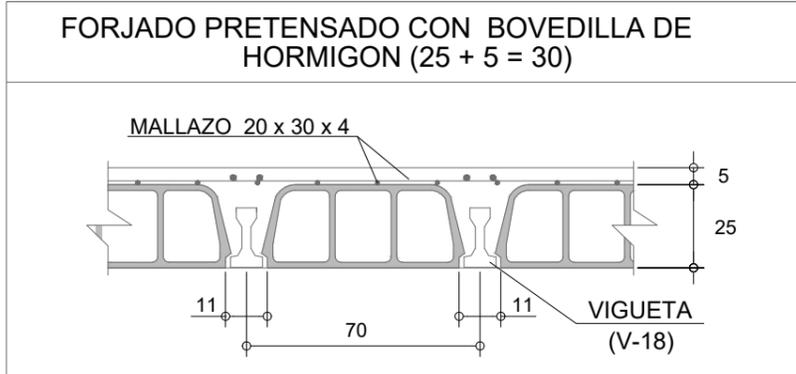
Md: Momento flector de cálculo por metro de ancho (kN x m/m)

CARGAS VIVIENDA	
PESO PROPIO:	360 Kg/m ²
CARGAS MUERTAS:	200 Kg/m ²
SOBRECARGA DE USO:	200 Kg/m ²
CARGA TOTAL:	760 Kg/m²

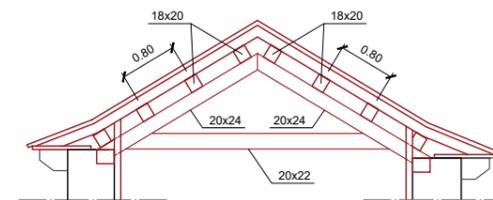
CERCHA OFICINAS

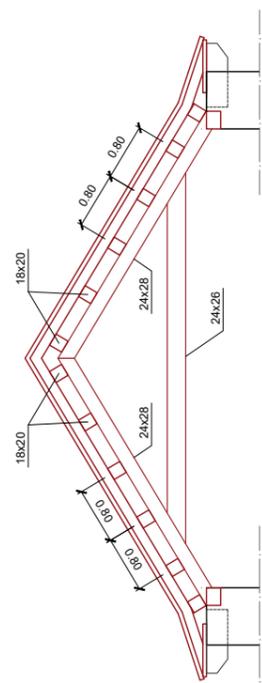
CERCHA SALA POLIVALENTE

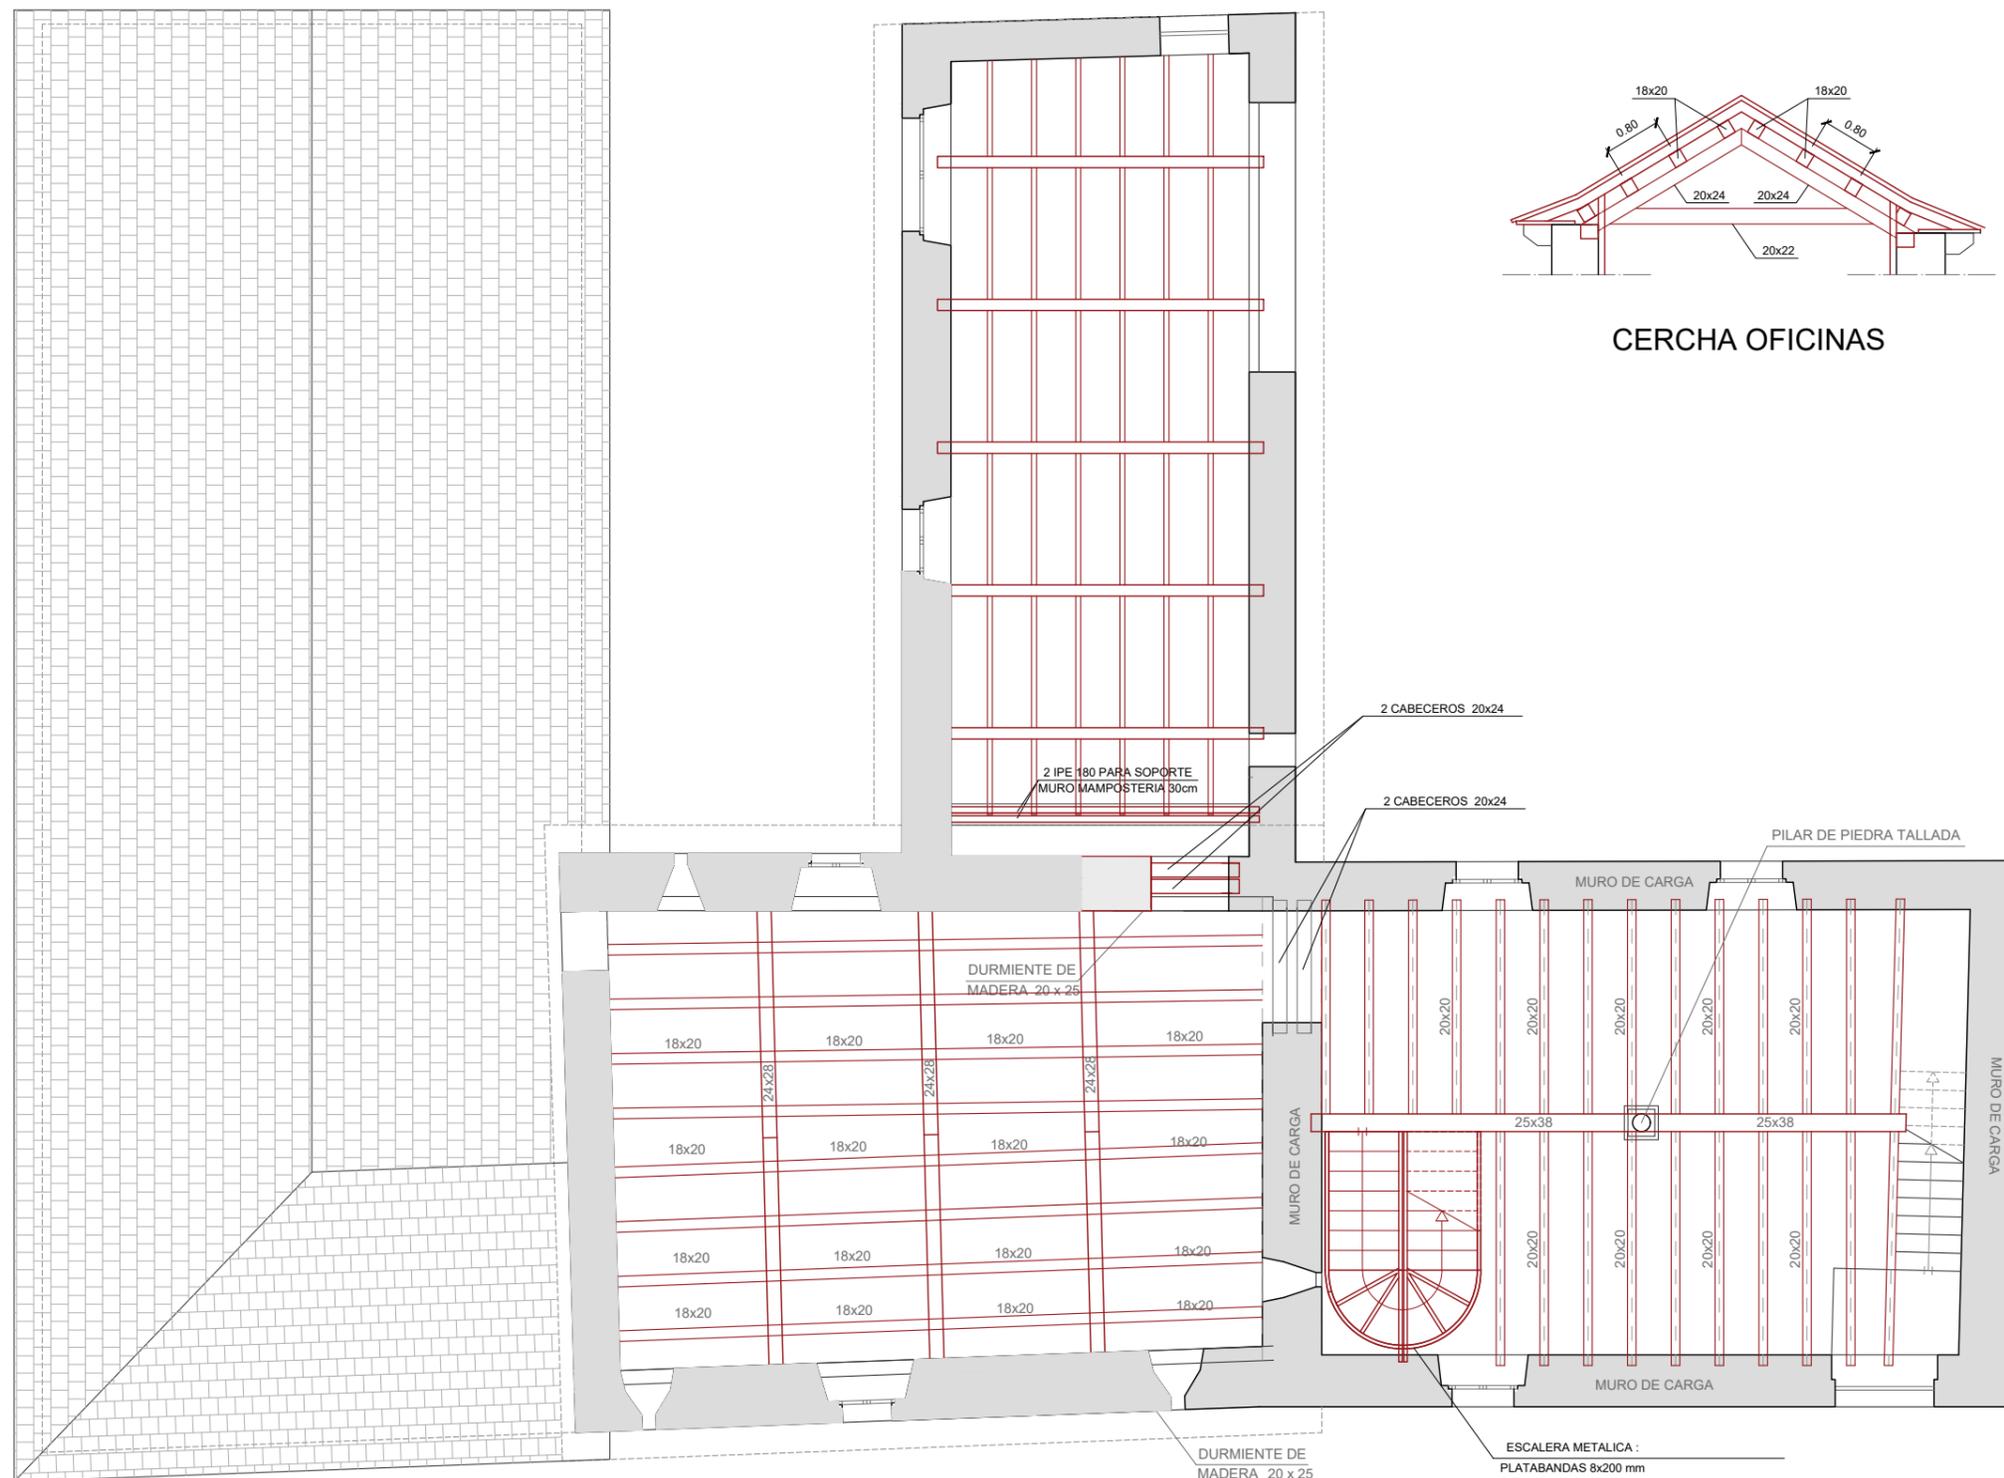
PLANO :
ESTADO REFORMADO
ESTRUCTURA
PLANTA NIVEL 3

ESTADO ACTUAL ESTRUCTURA. TECHO NIVEL 3
E:1/100

NUEVA ESTRUCTURA

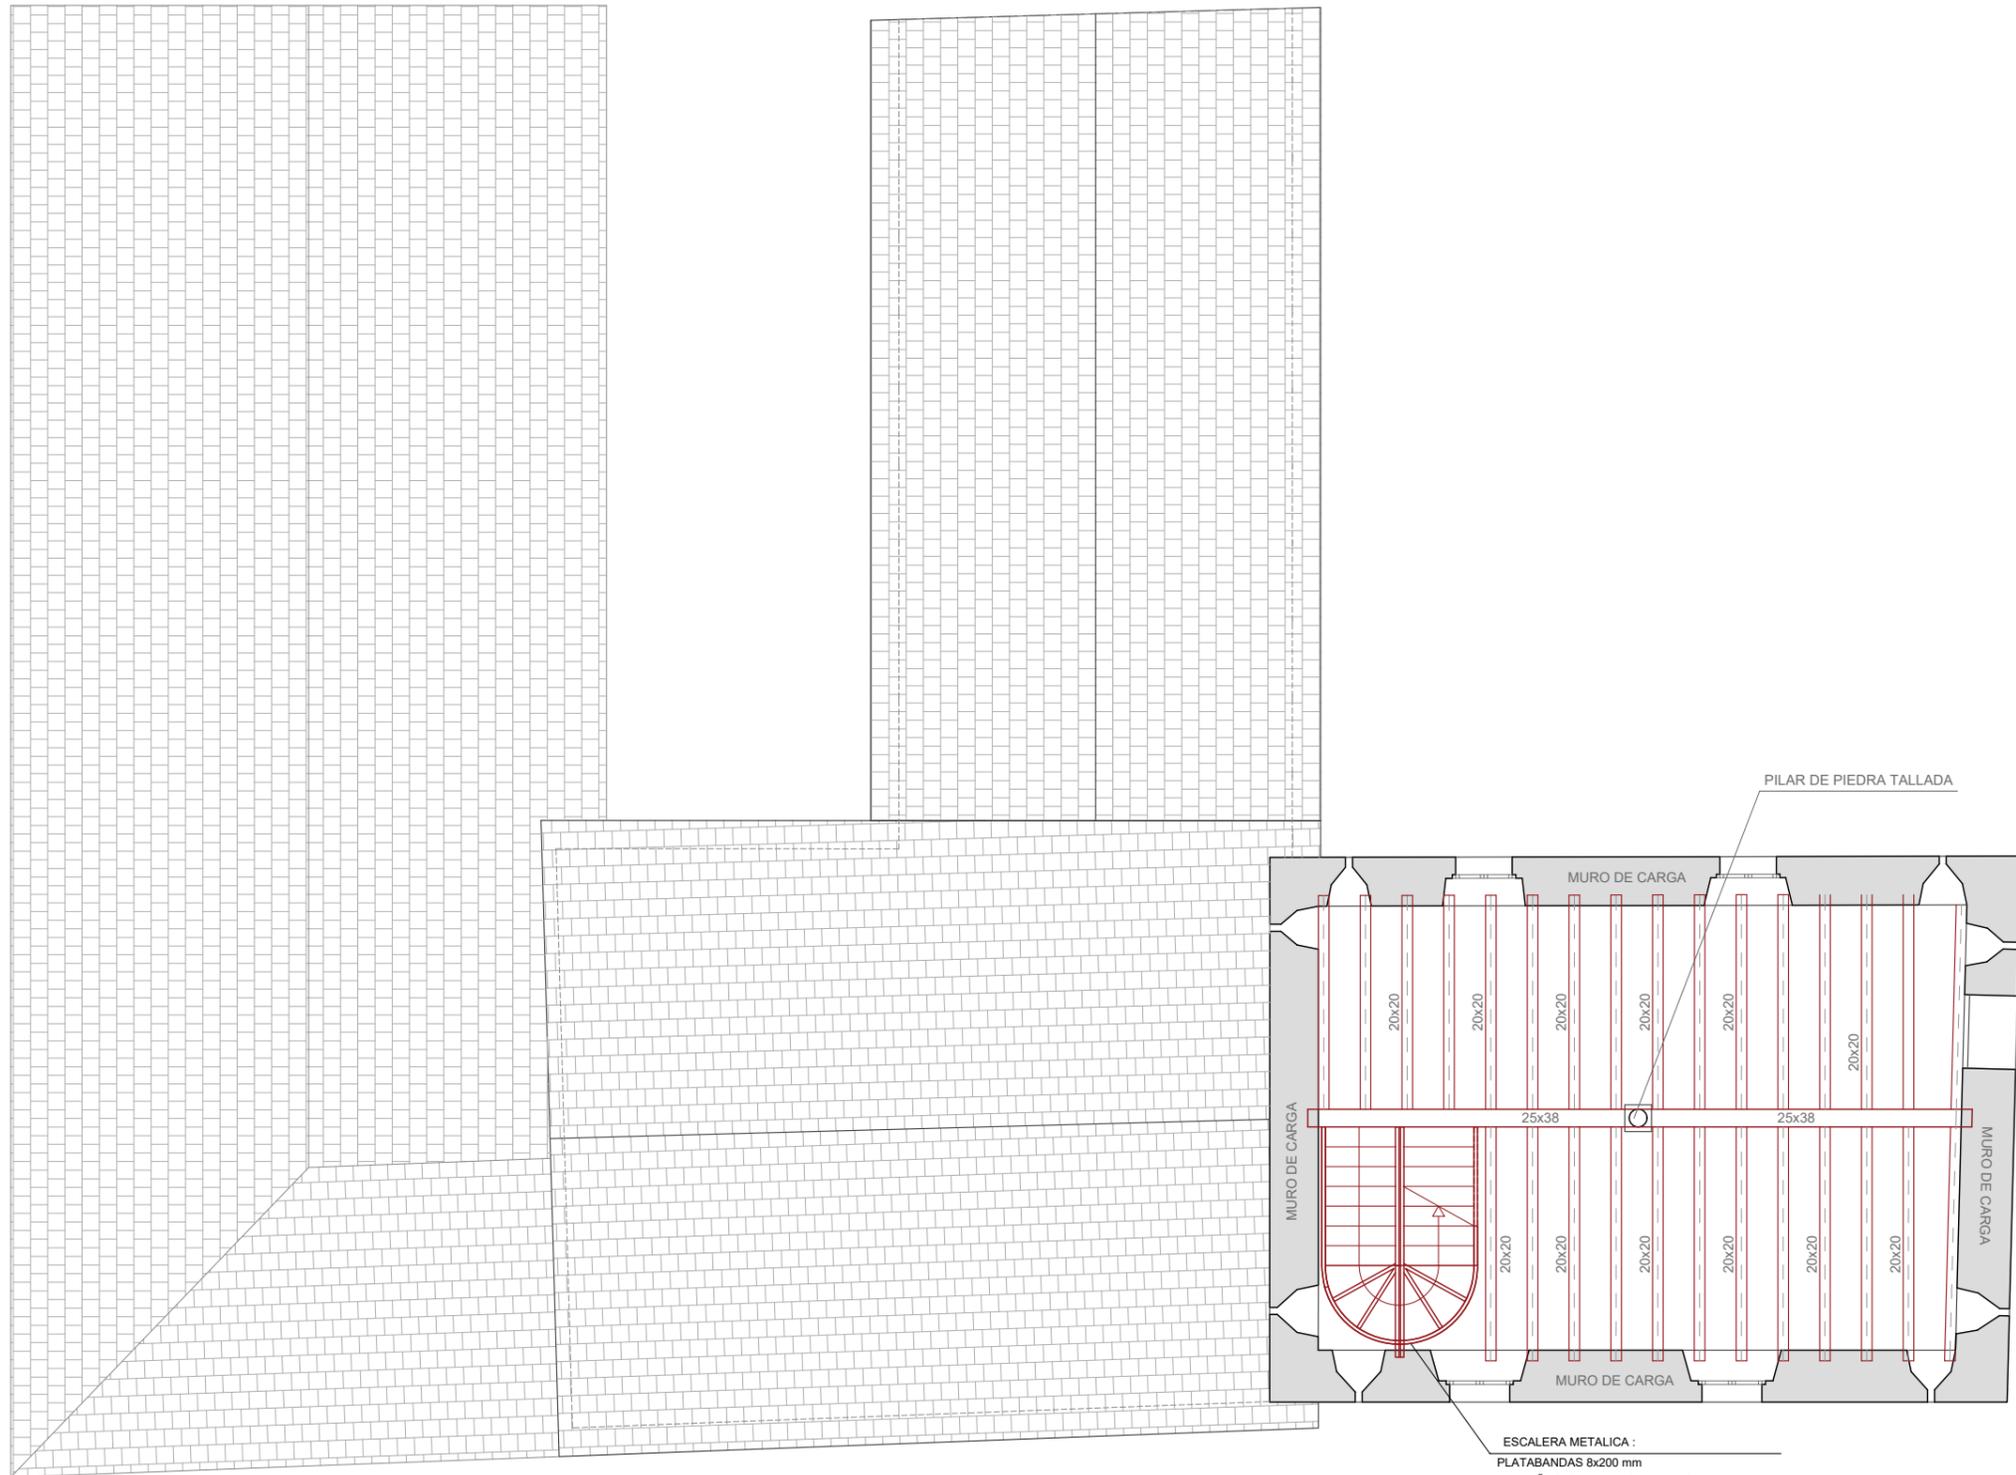
PLANO :
ESTADO REFORMADO
ESTRUCTURA
PLANTA NIVEL 4

ESTADO ACTUAL ESTRUCTURA. TECHO NIVEL 4
E:1/100

NUEVA ESTRUCTURA

ESCALERA METALICA :
PLATABANDAS 8x200 mm
PELDAÑOS: CHAPA LAGRIMADA S235 DE e= 2 mm

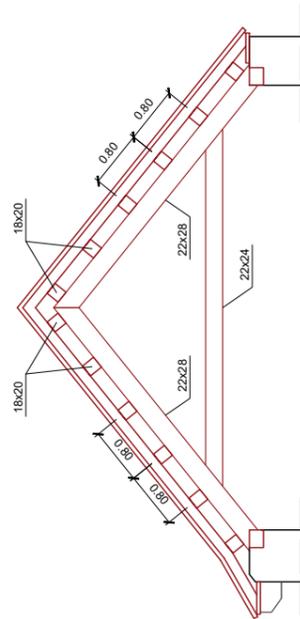
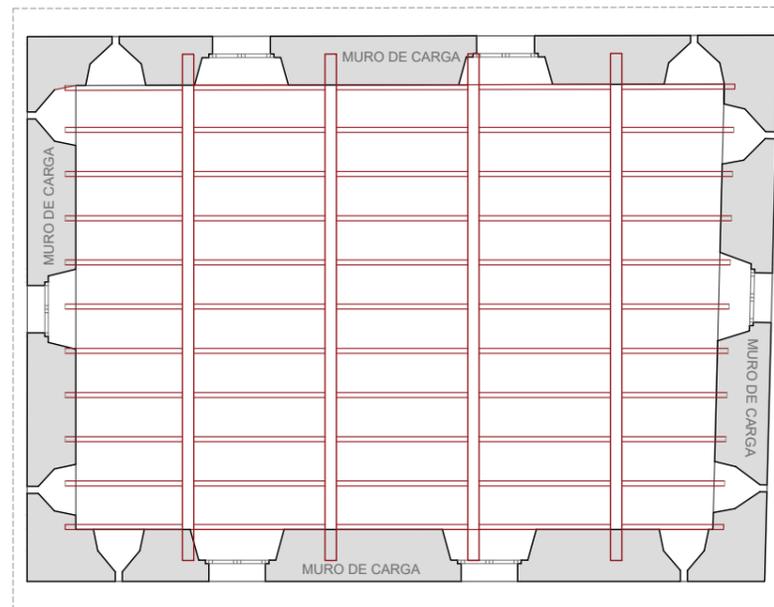
PLANO :
ESTADO REFORMADO
ESTRUCTURA
NIVEL 5 Y CUBIERTA

CERCHA TECHO NIVEL 5
SALA EXPOSICIONES

NUEVA ESTRUCTURA

ESTADO ACTUAL ESTRUCTURA CUBIERTA
E:1/100

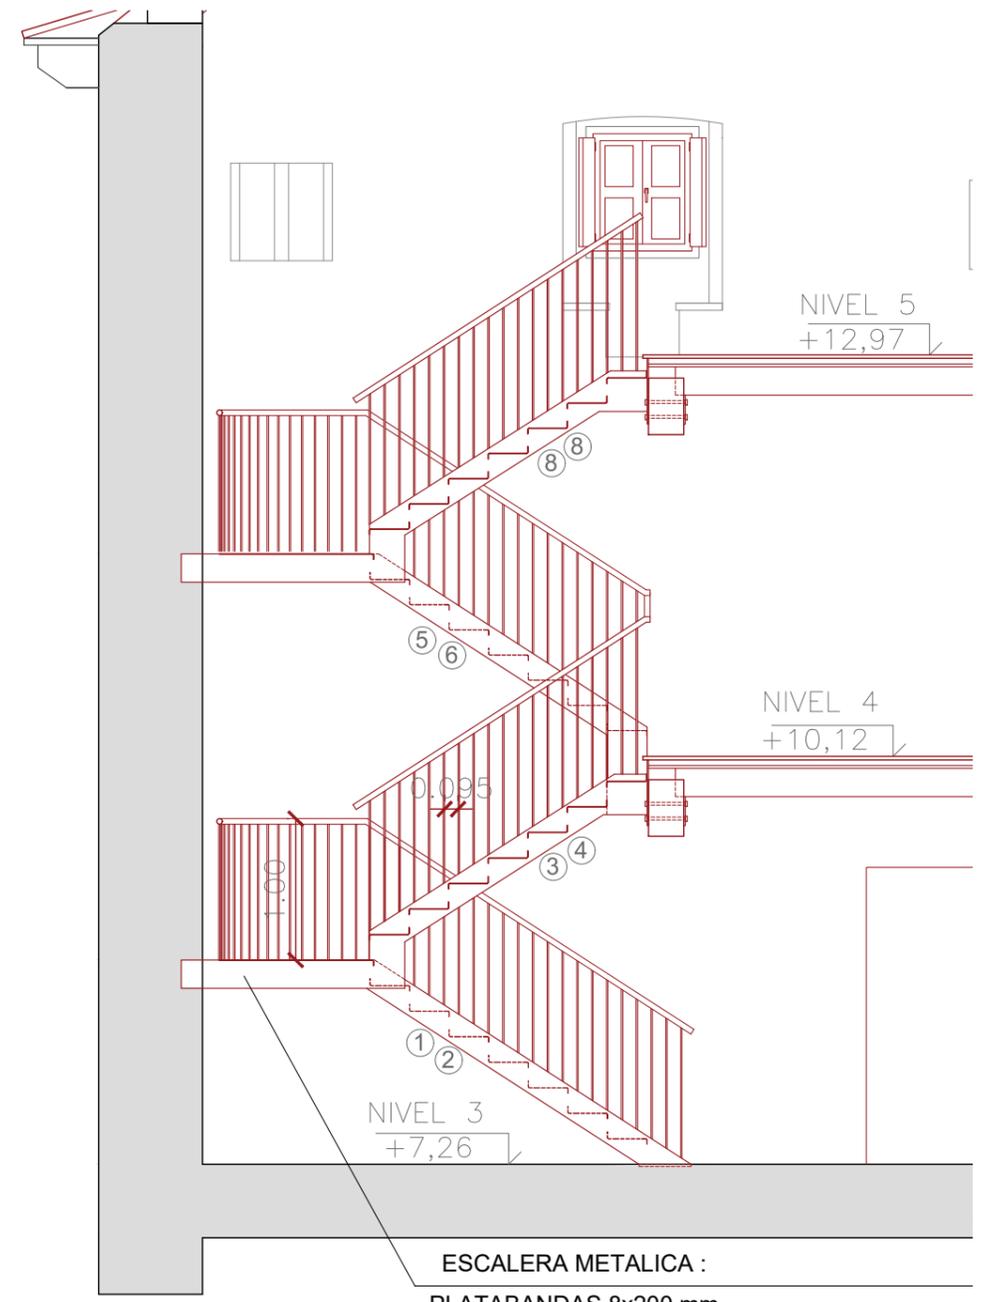
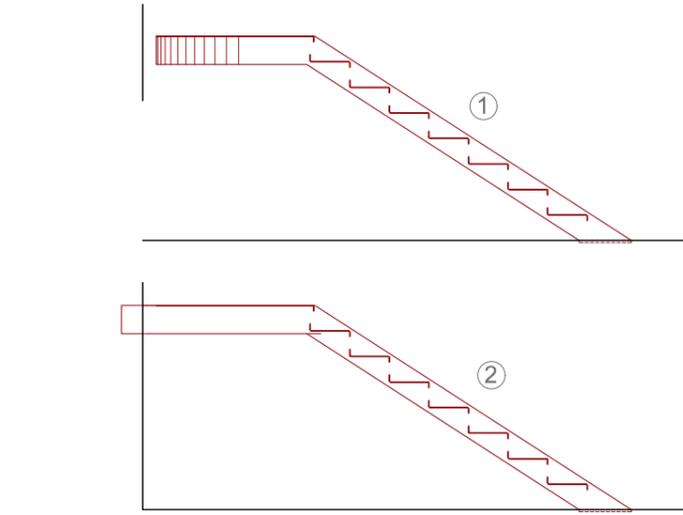
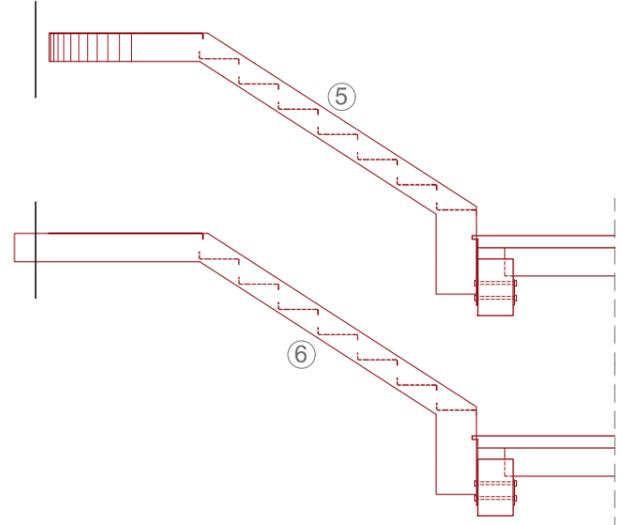
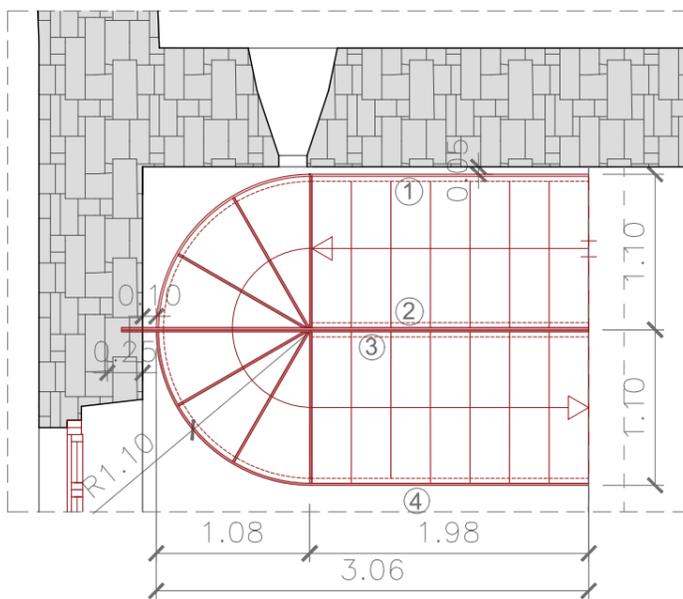
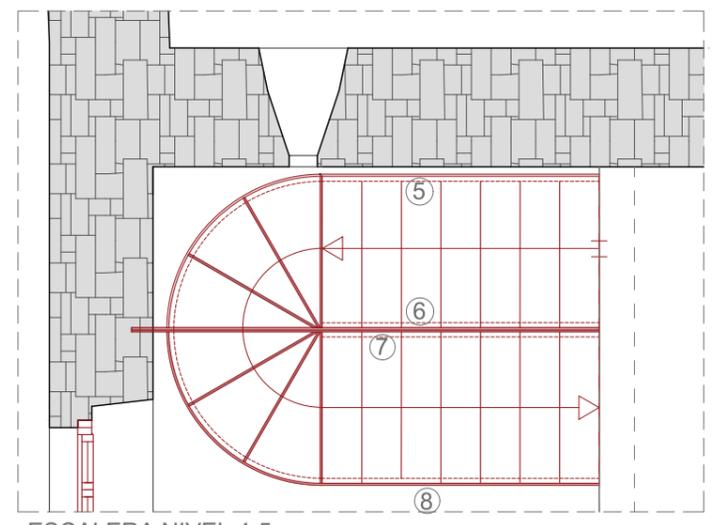
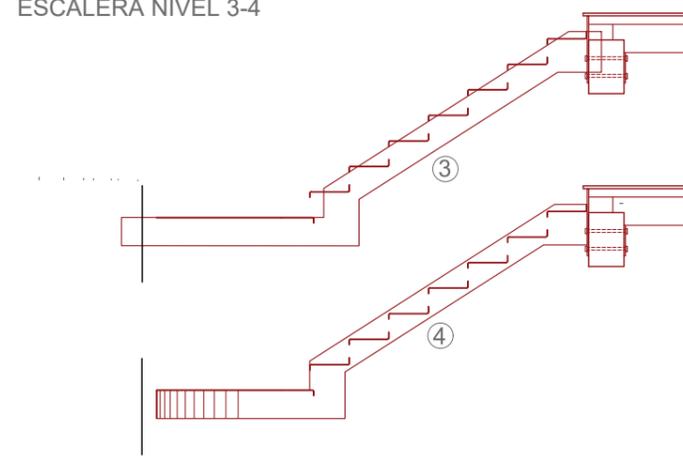
PLANO :
 ESTADO REFORMADO
 ESTRUCTURA
 ESCALERA EDIFICIO 1

ESCALERA METALICA :
 PLATABANDAS 8x200 mm
 PELDAÑOS: CHAPA LAGRIMADA S235 DE e= 2 n

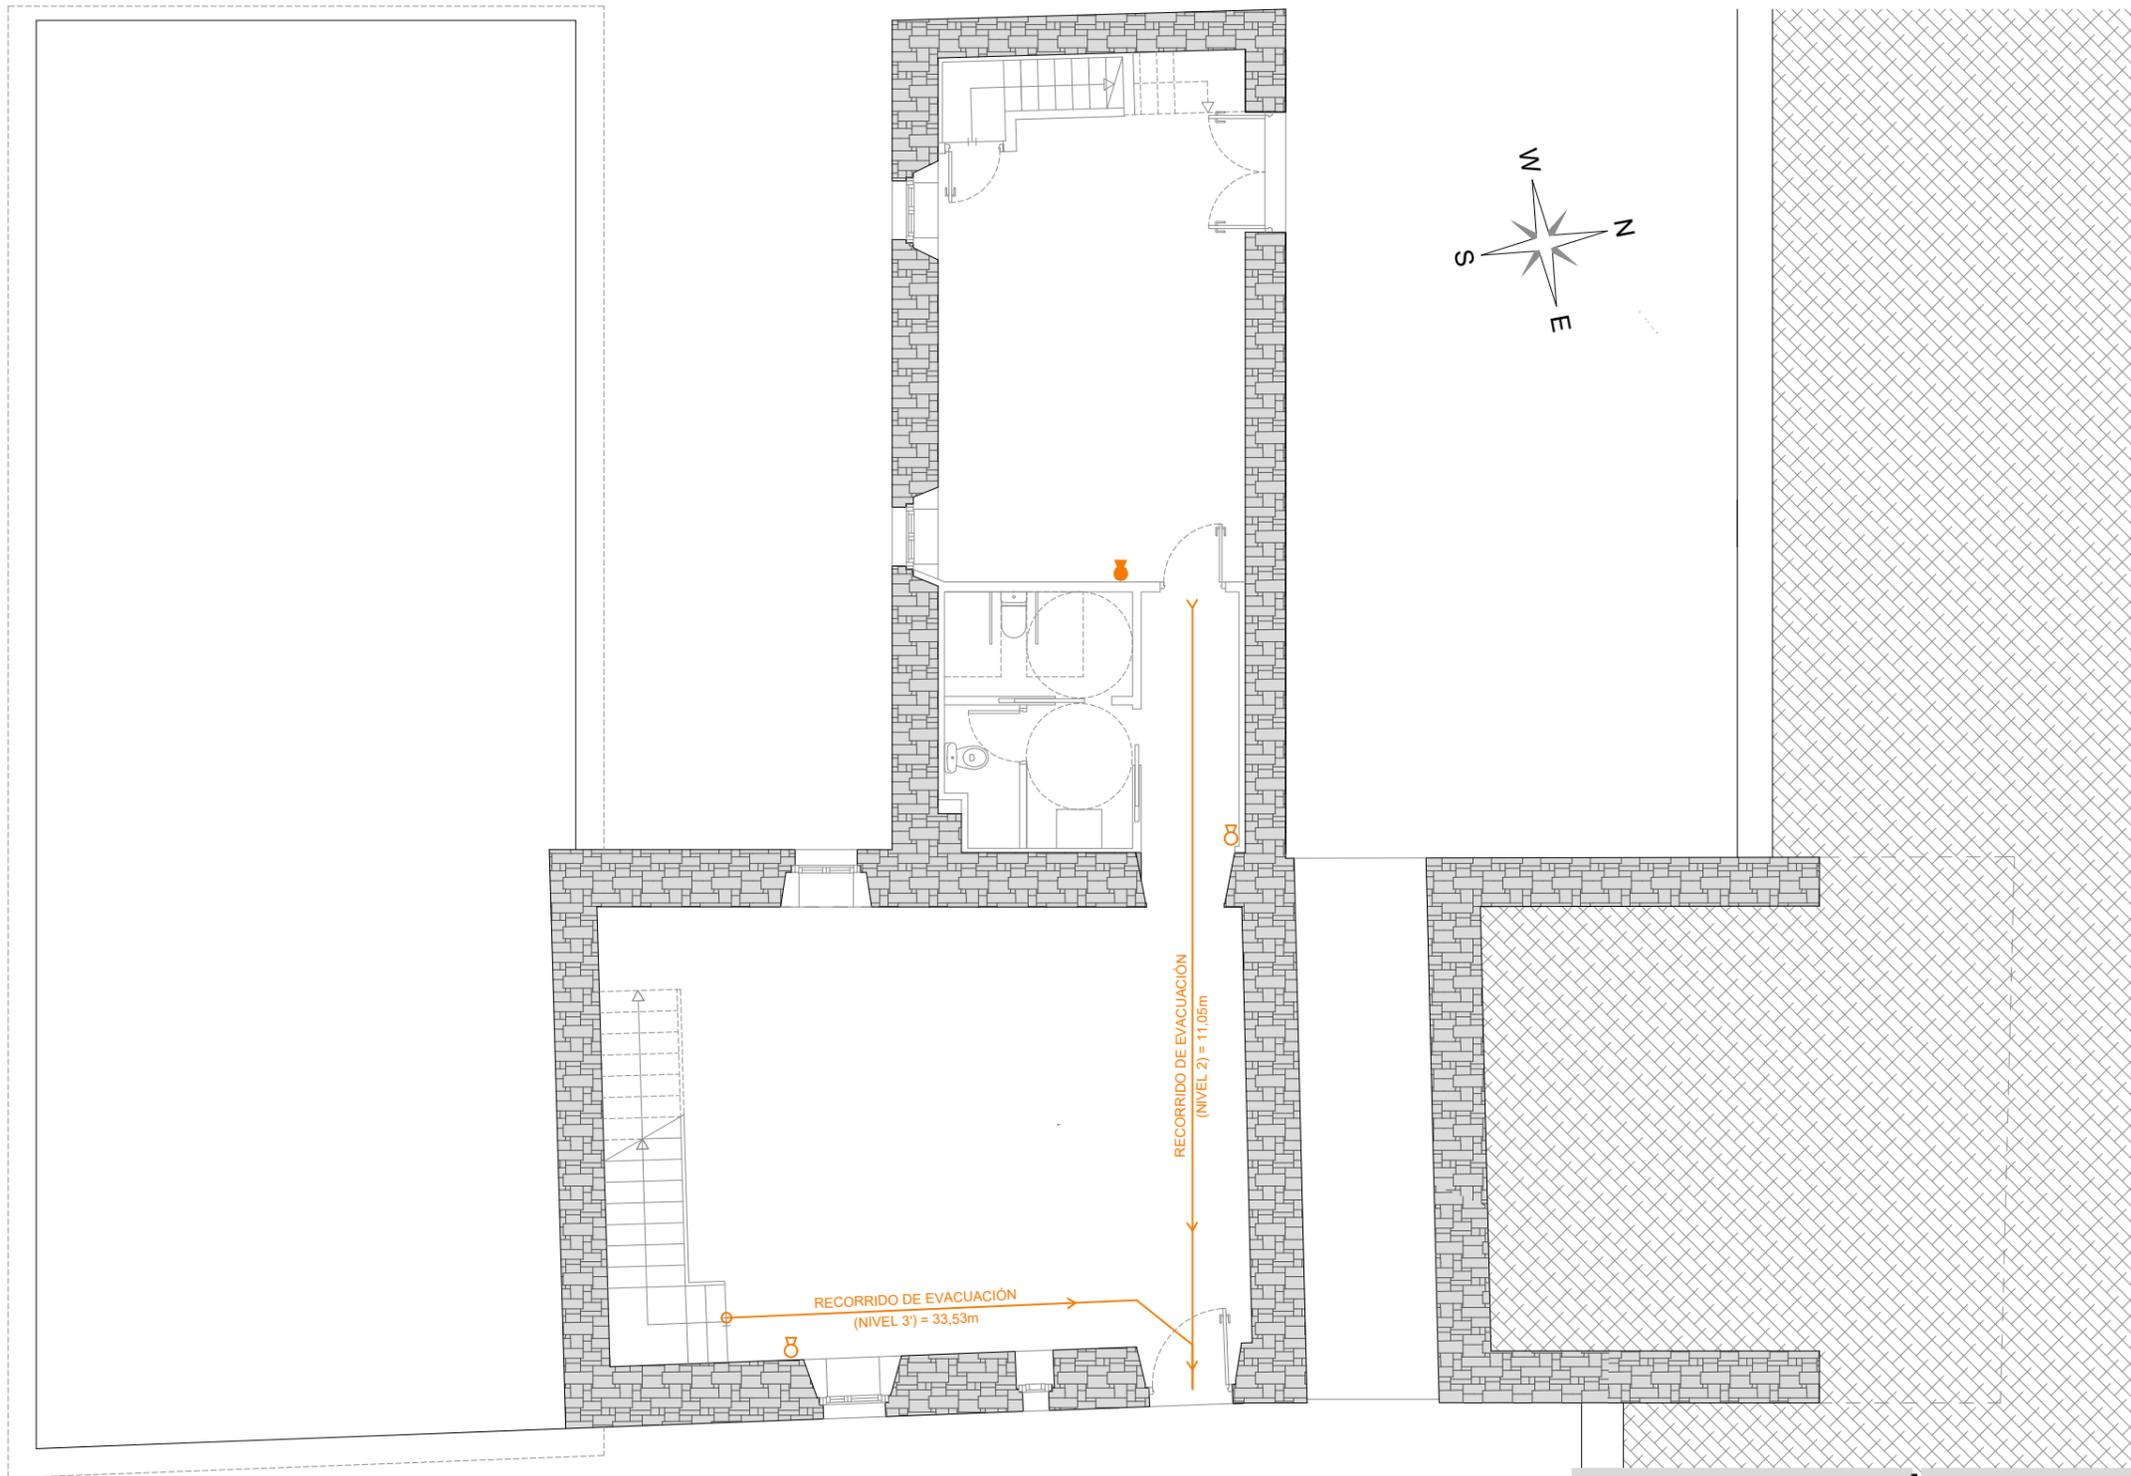
PLANO :
ESTADO REFORMADO
PLANO DE INCENDIOS
NIVEL 2

ESTADO REFORMADO NIVEL 2
E:1/100
