PROYECTO DE REHABILITACIÓN DE LA CASA SEÑOR DE LAGUARTA EMPLAZAMIENTO : Calle Única s/n Laguarda (Huesca)	PLANO : ESTADO ACTUAL PLANTA NIVEL 1 1/100 Fecha: MAYO 2021

Fernando Martínez Sebastián Arquitecto
	Nº EA-1 Sustituye al Nº

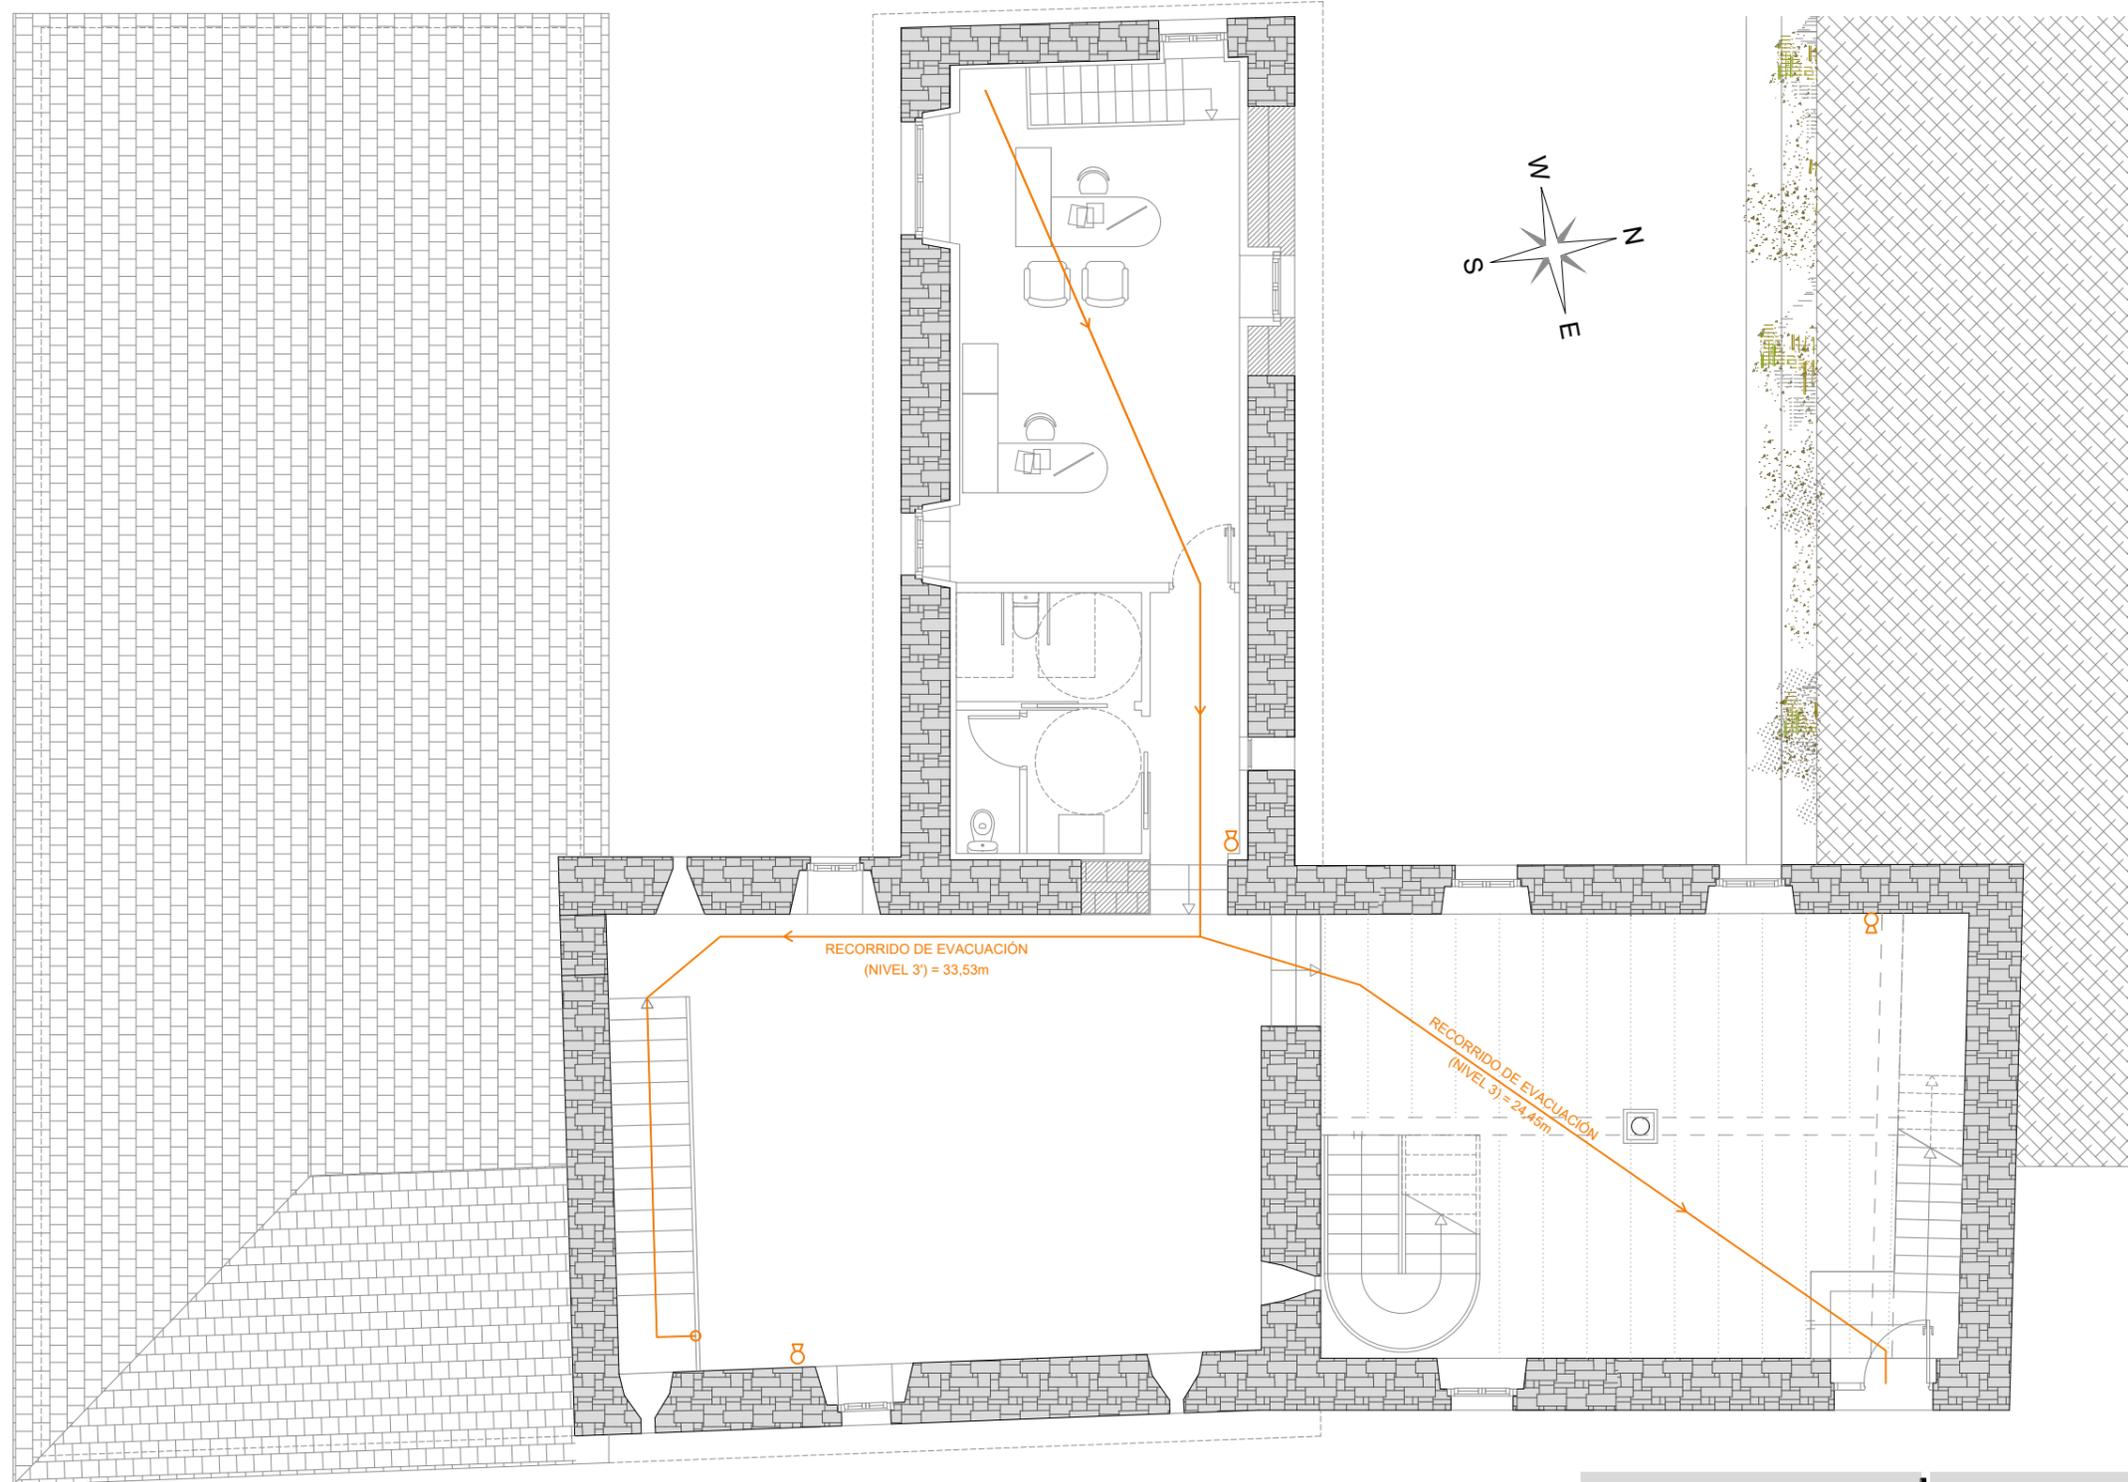
PLANO :
ESTADO REFORMADO
PLANO DE INCENDIOS
NIVEL 3

ESTADO REFORMADO NIVEL 3
E:1/100

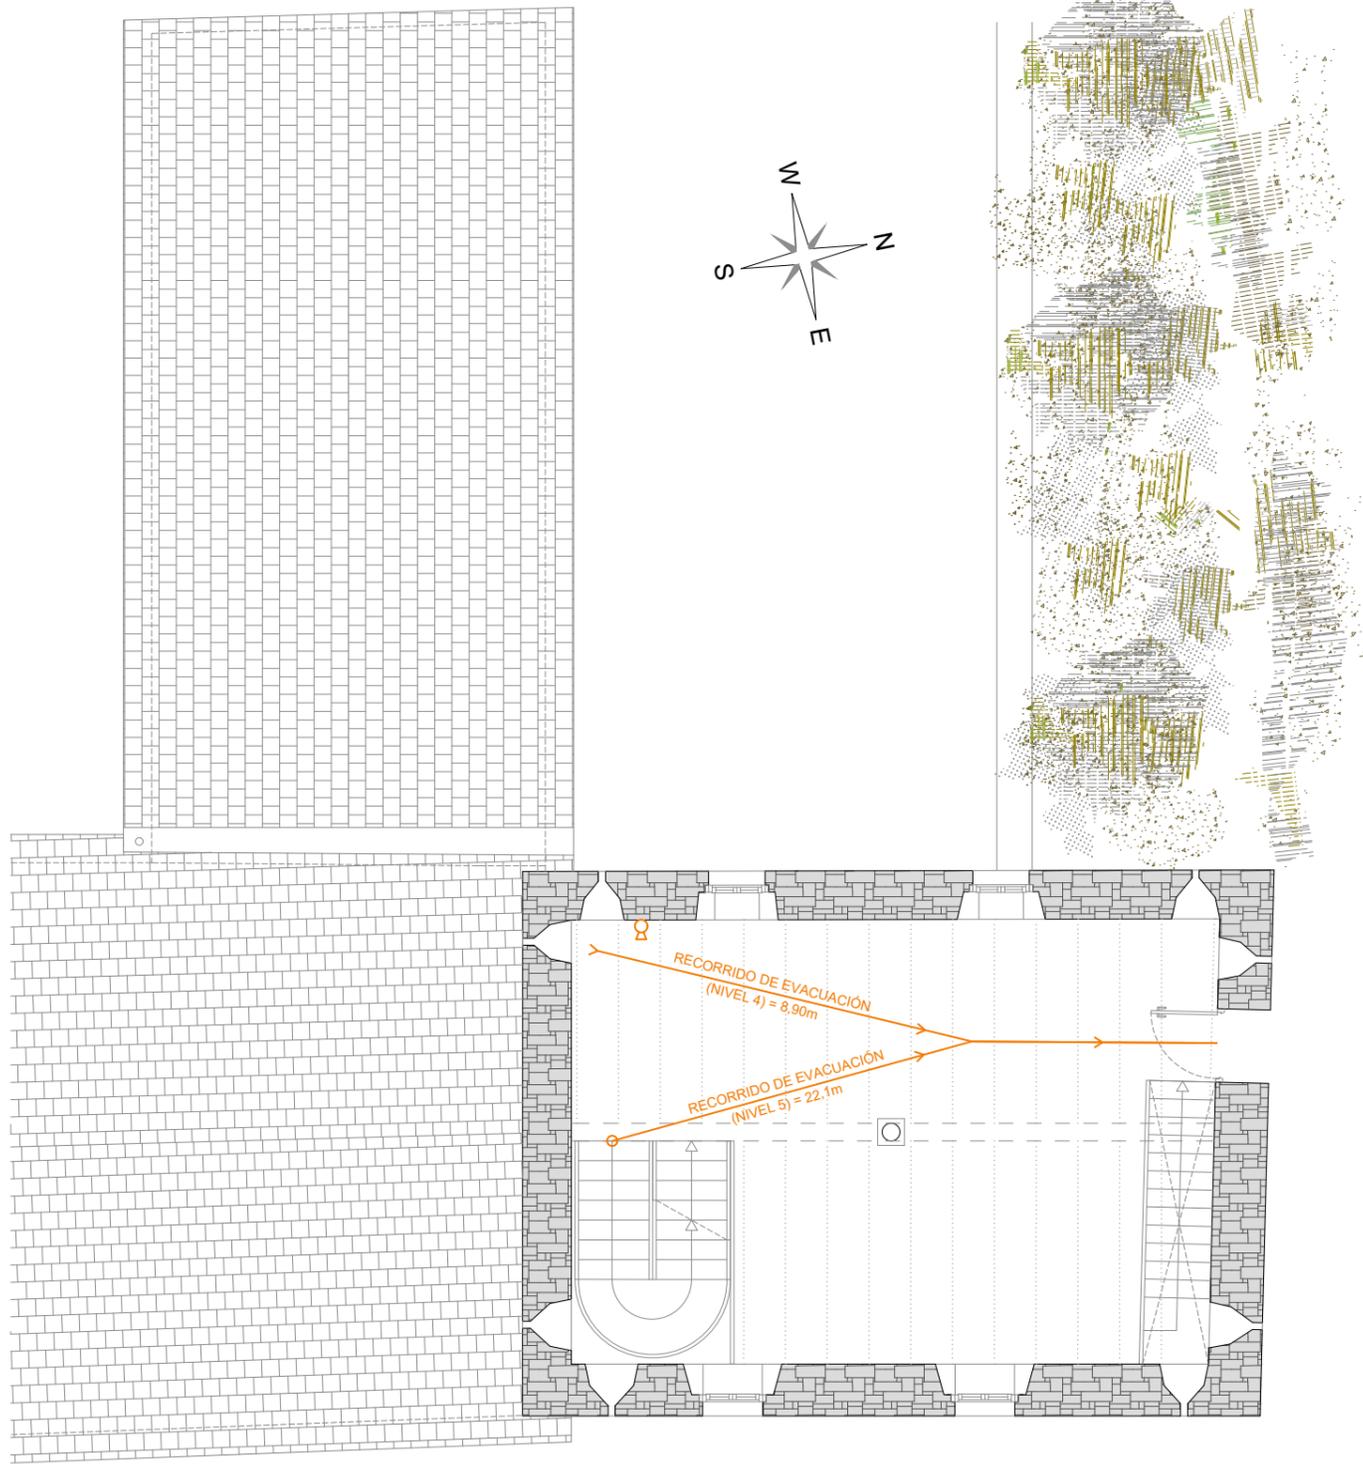
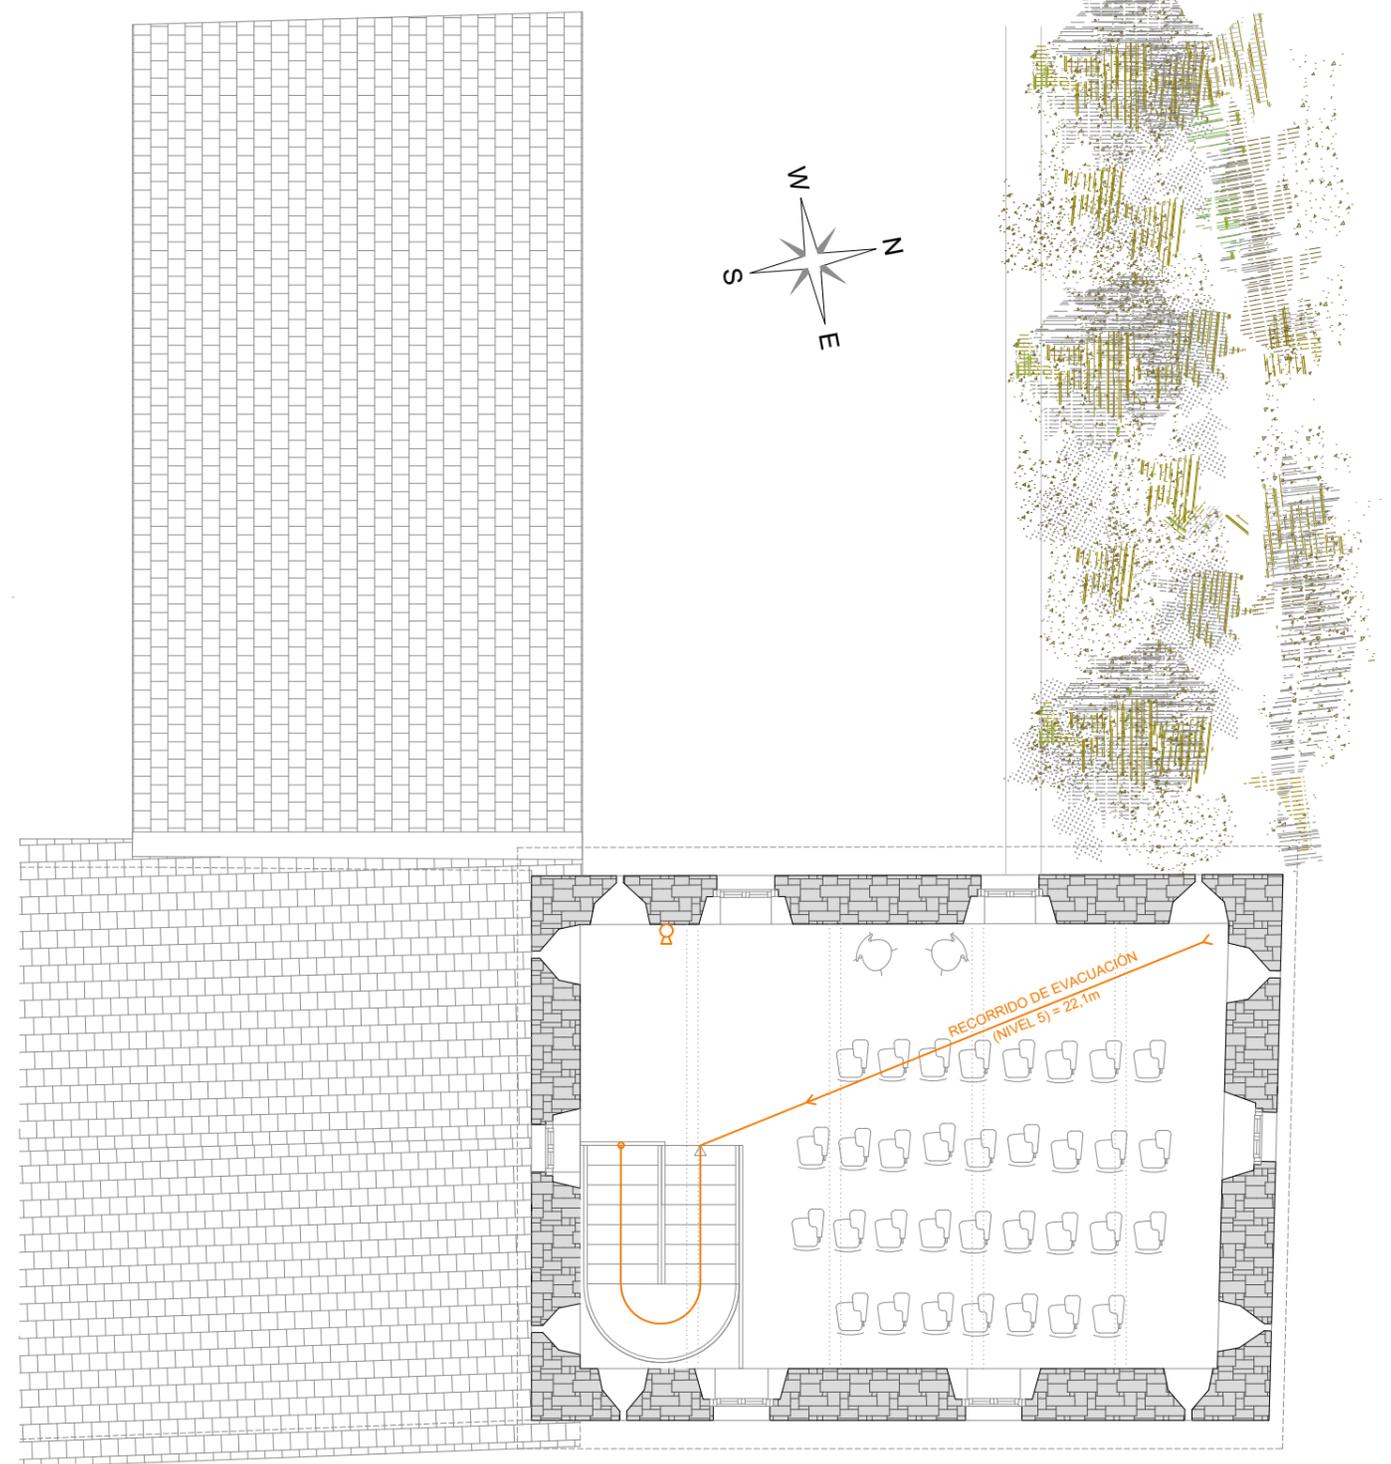
PLANO :
ESTADO REFORMADO
PLANO DE INCENDIOS
NIVEL 4-5

MADO NIVEL 4

MADO NIVEL 5

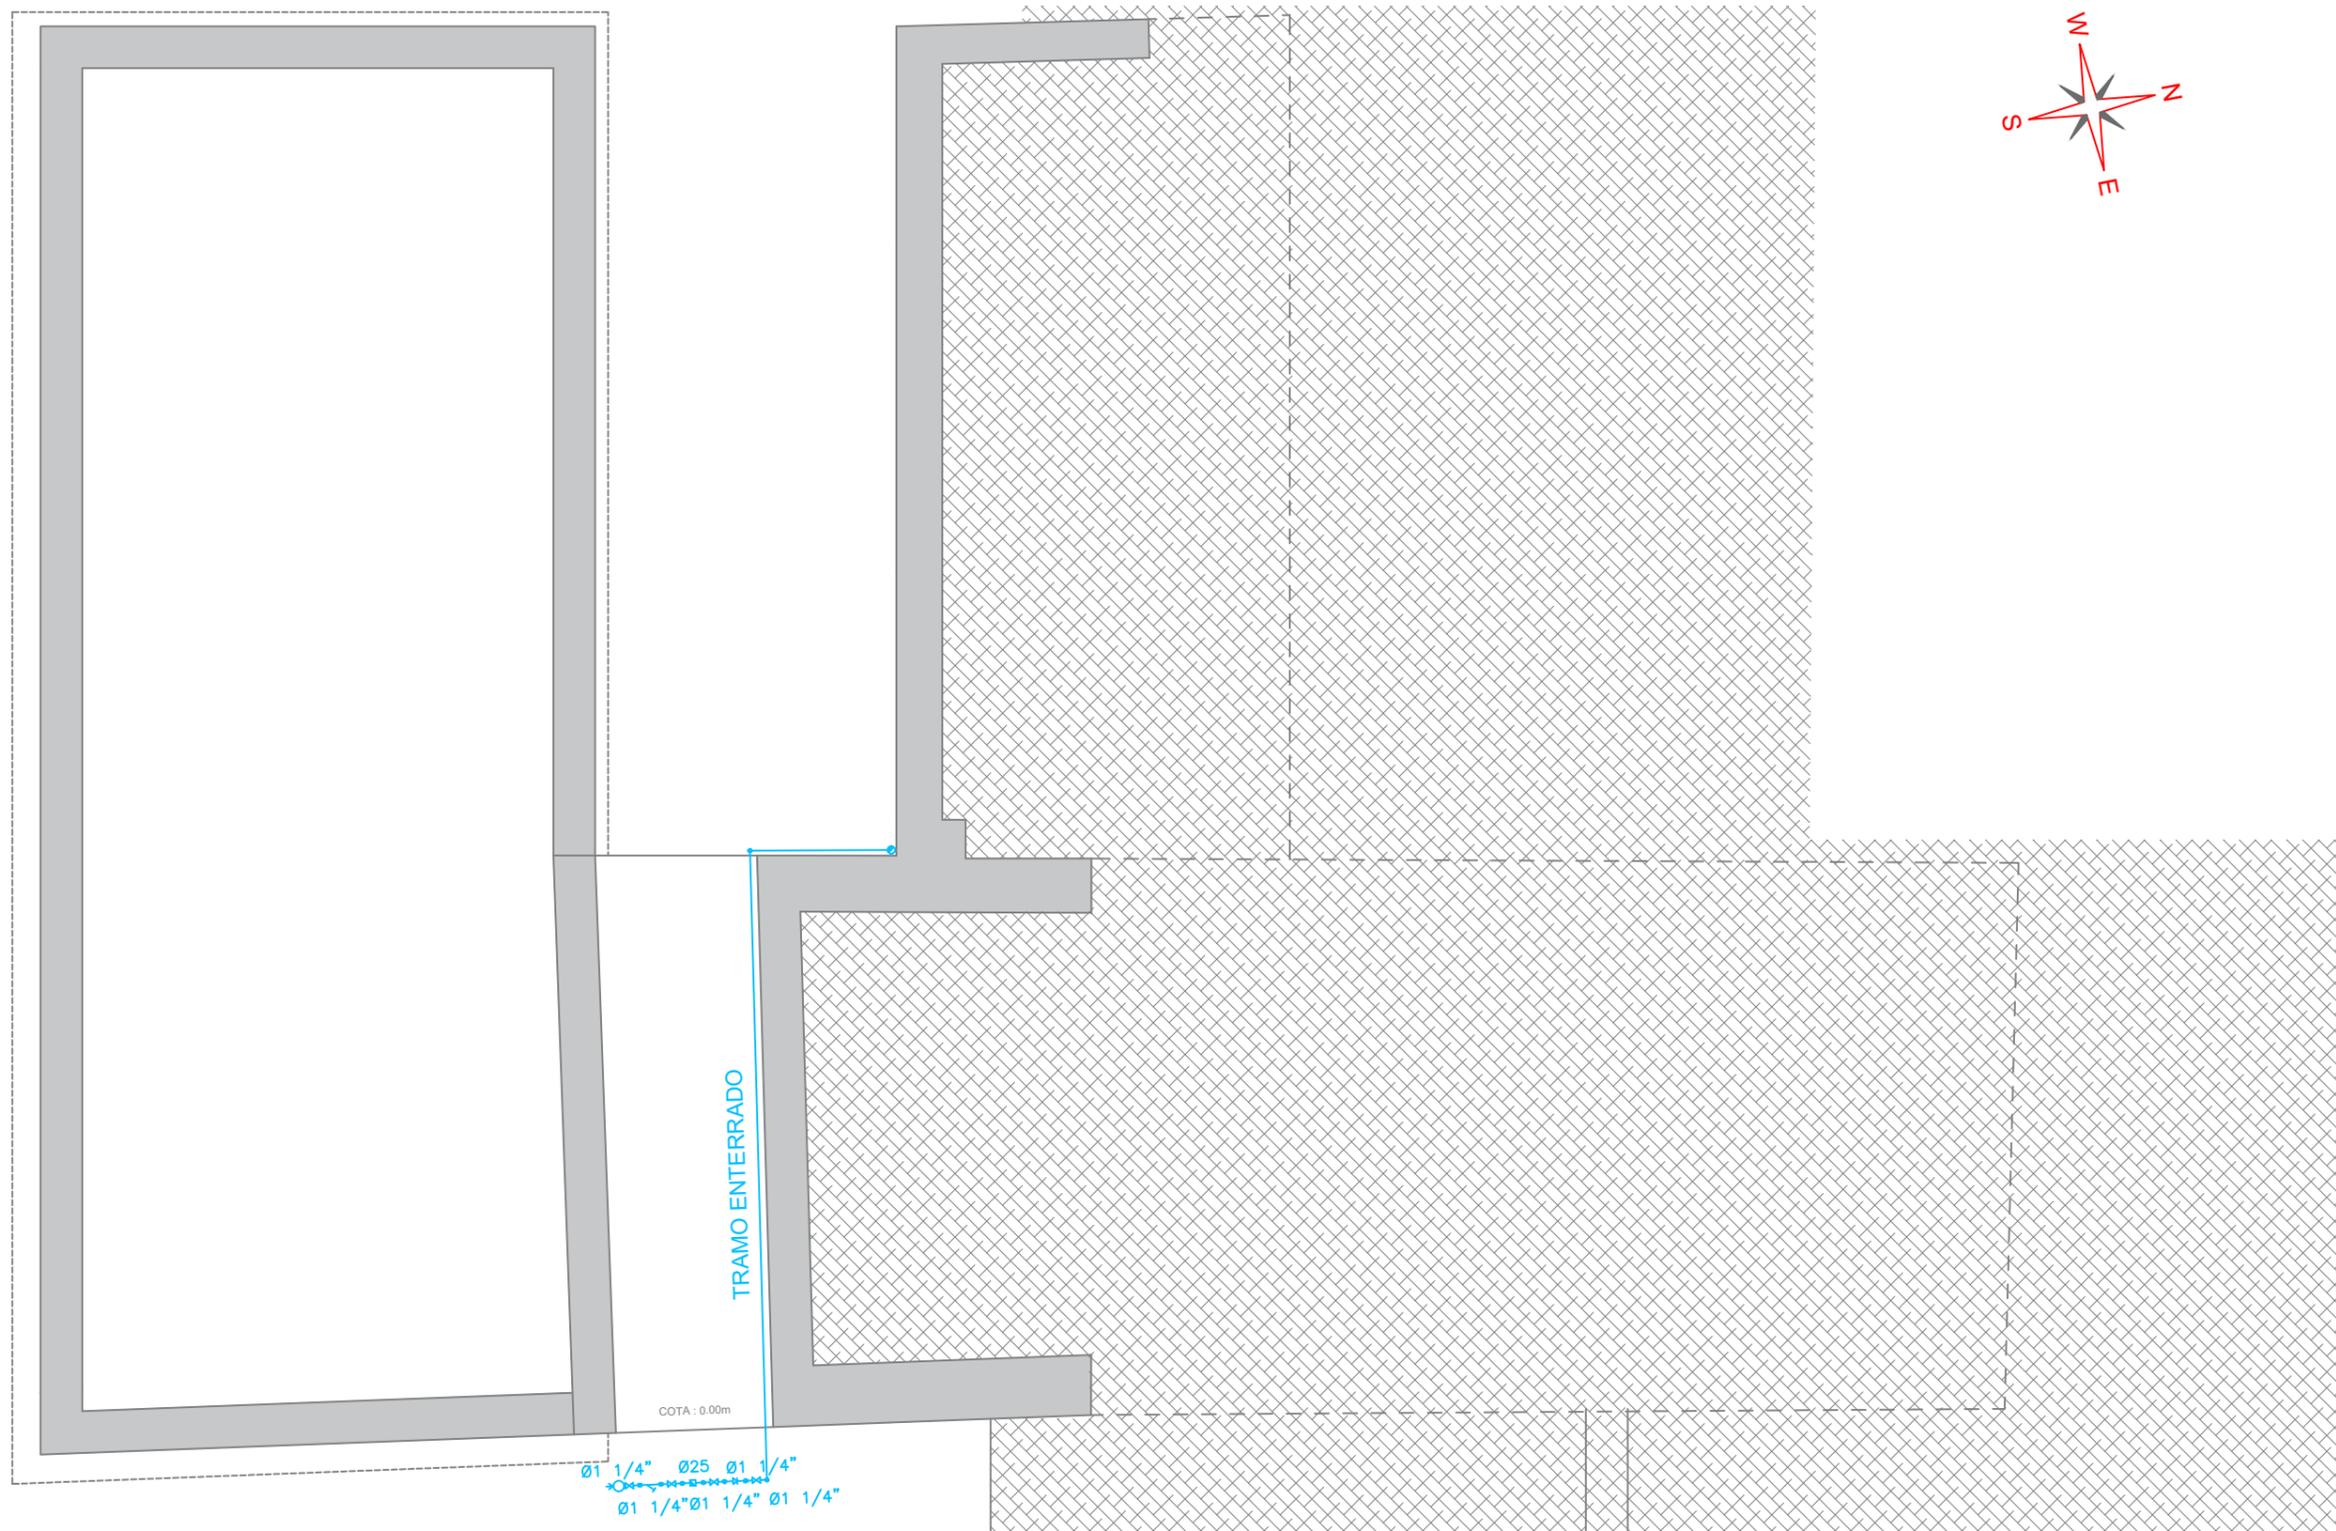
PLANO :
INSTALACIONES
FONTANERÍA
NIVEL 1

ESTADO REFORMADO. NIVEL 1

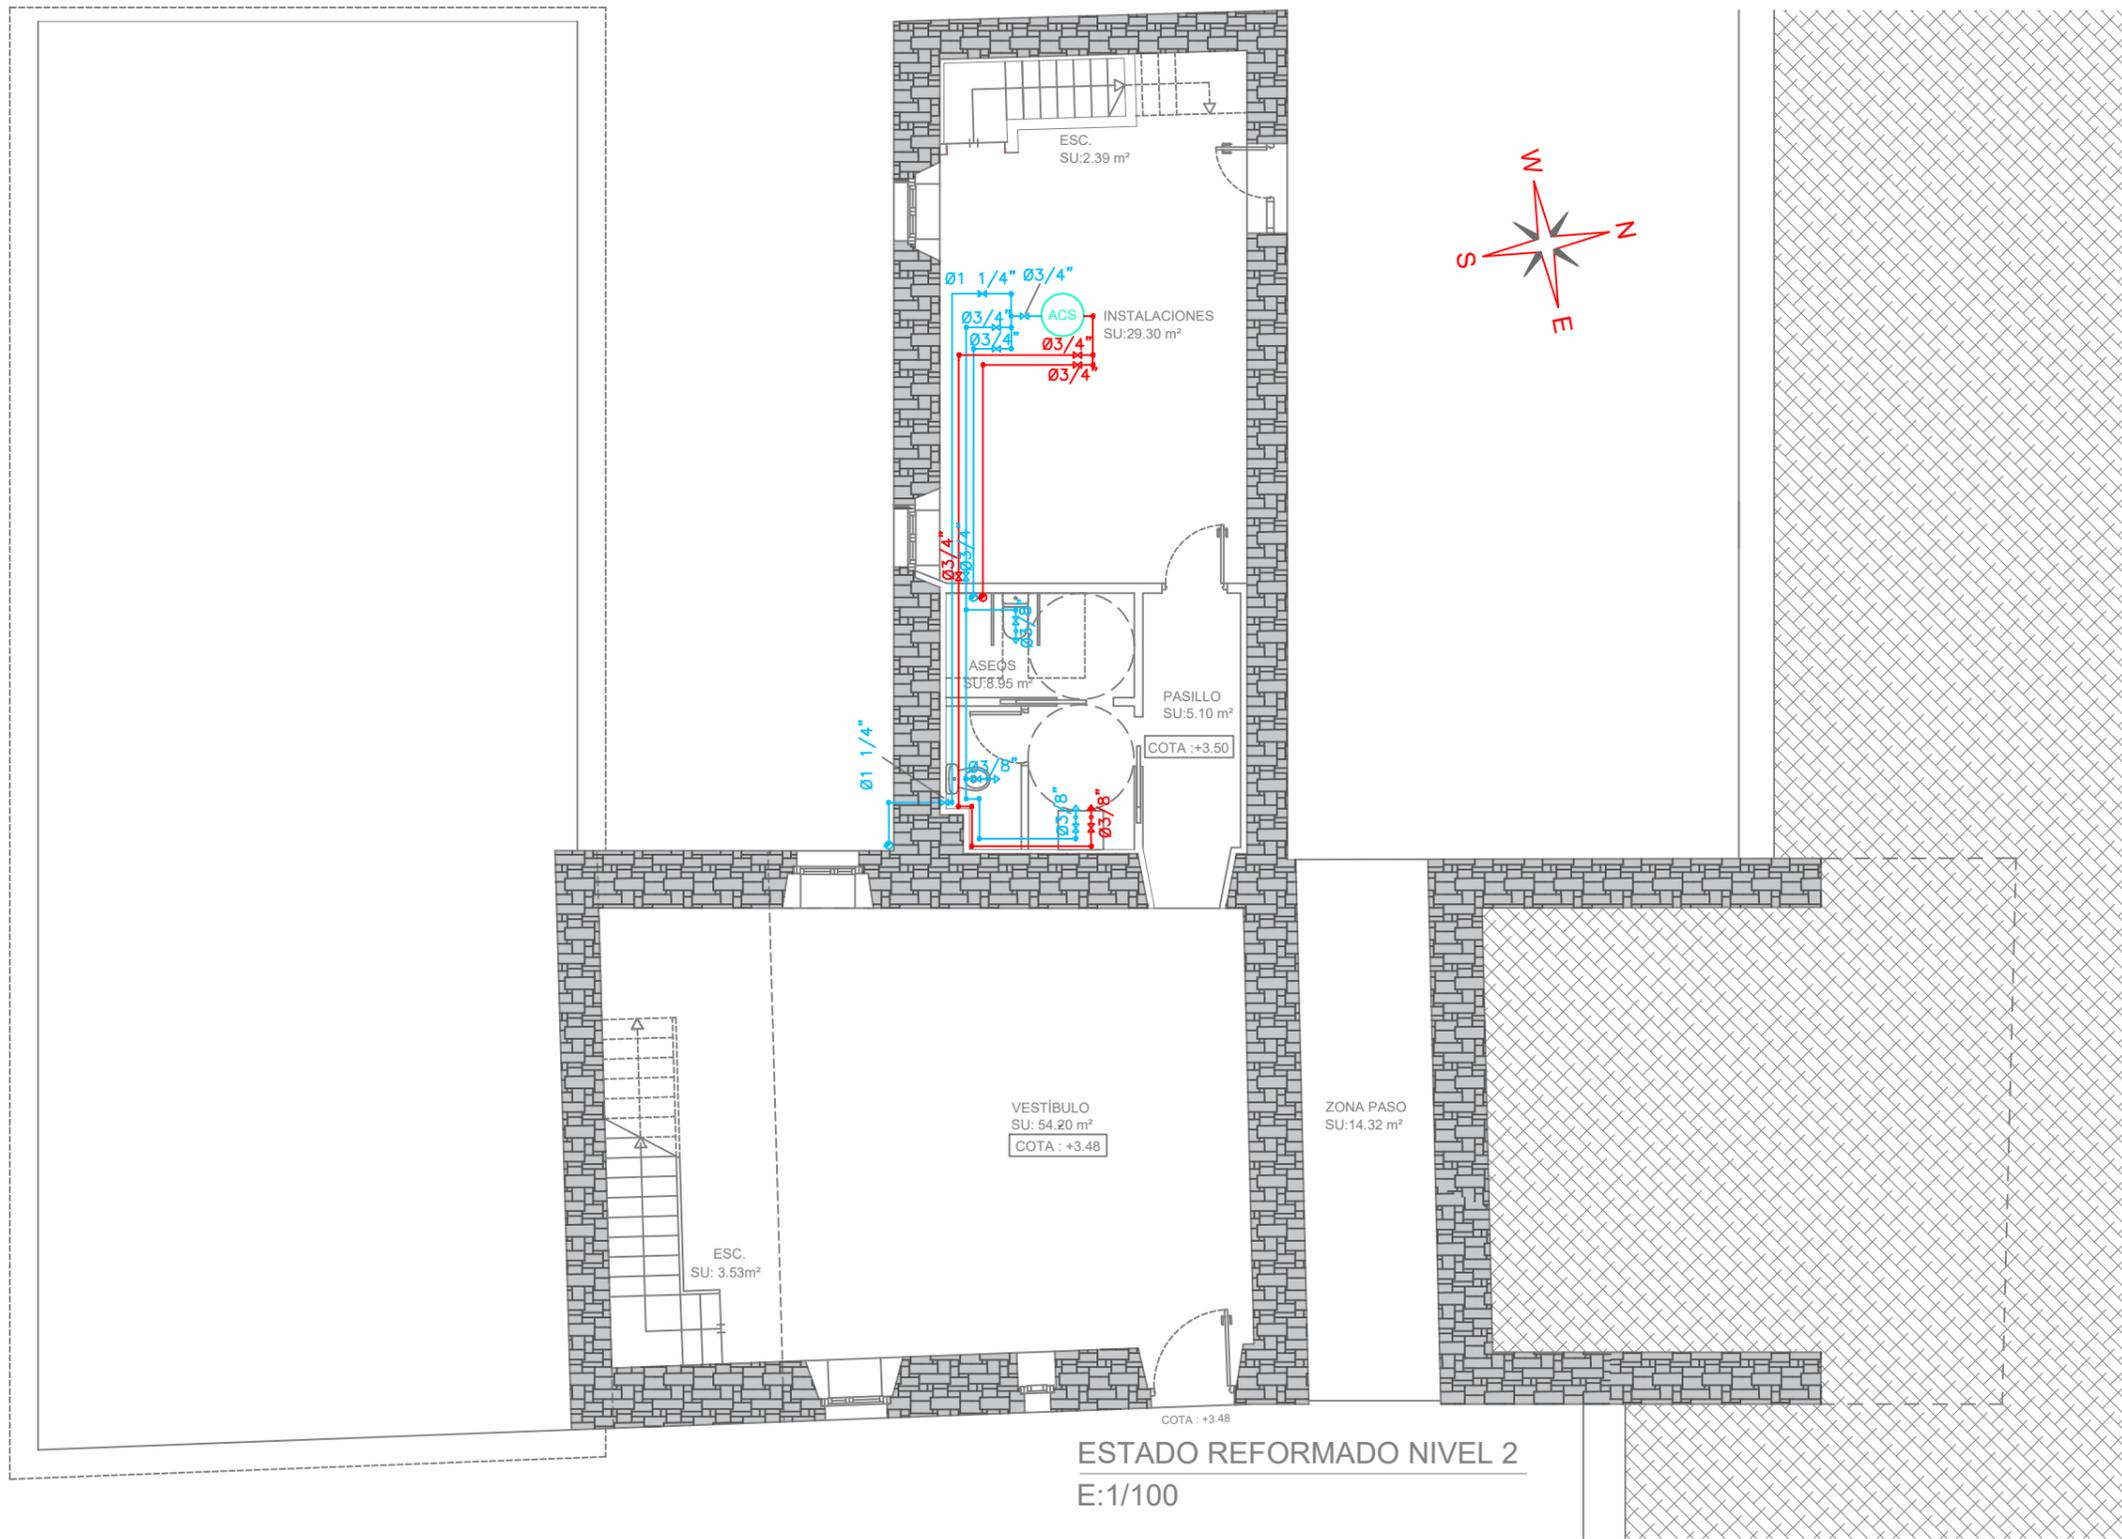
PLANO :
INSTALACIONES FONTANERÍA NIVEL 2

ESTADO REFORMADO NIVEL 2
E:1/100

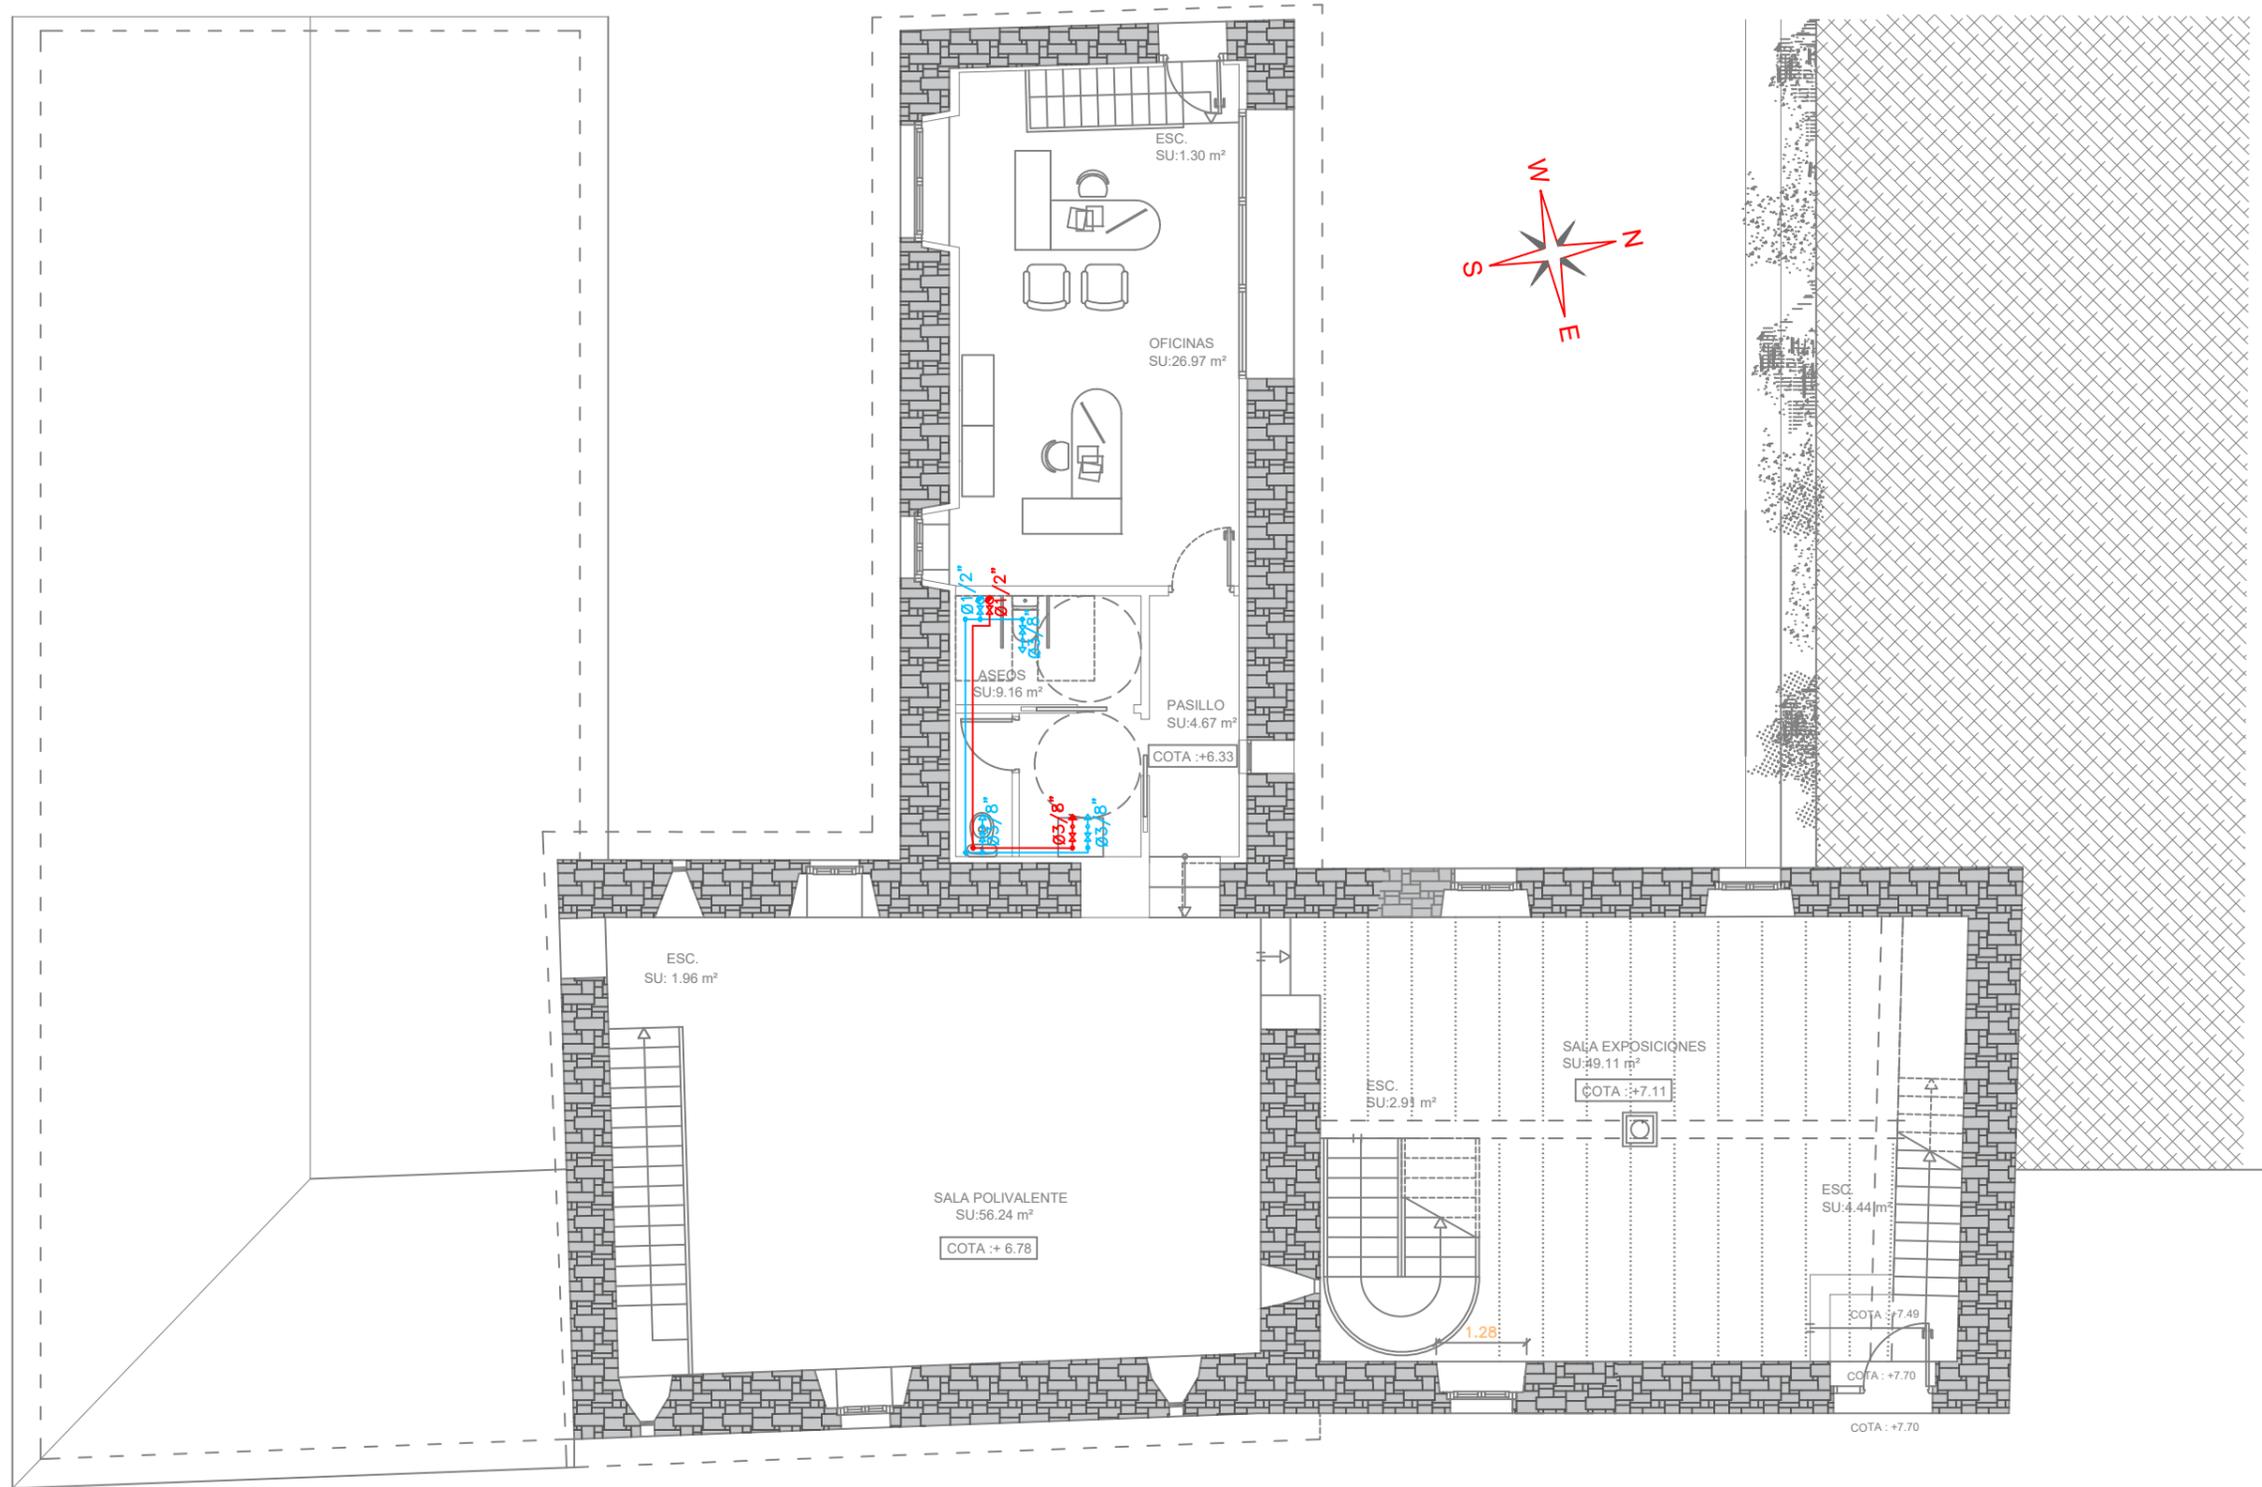
PLANO :
INSTALACIONES
FONTANERÍA
NIVEL 3

ESTADO REFORMADO NIVEL 3

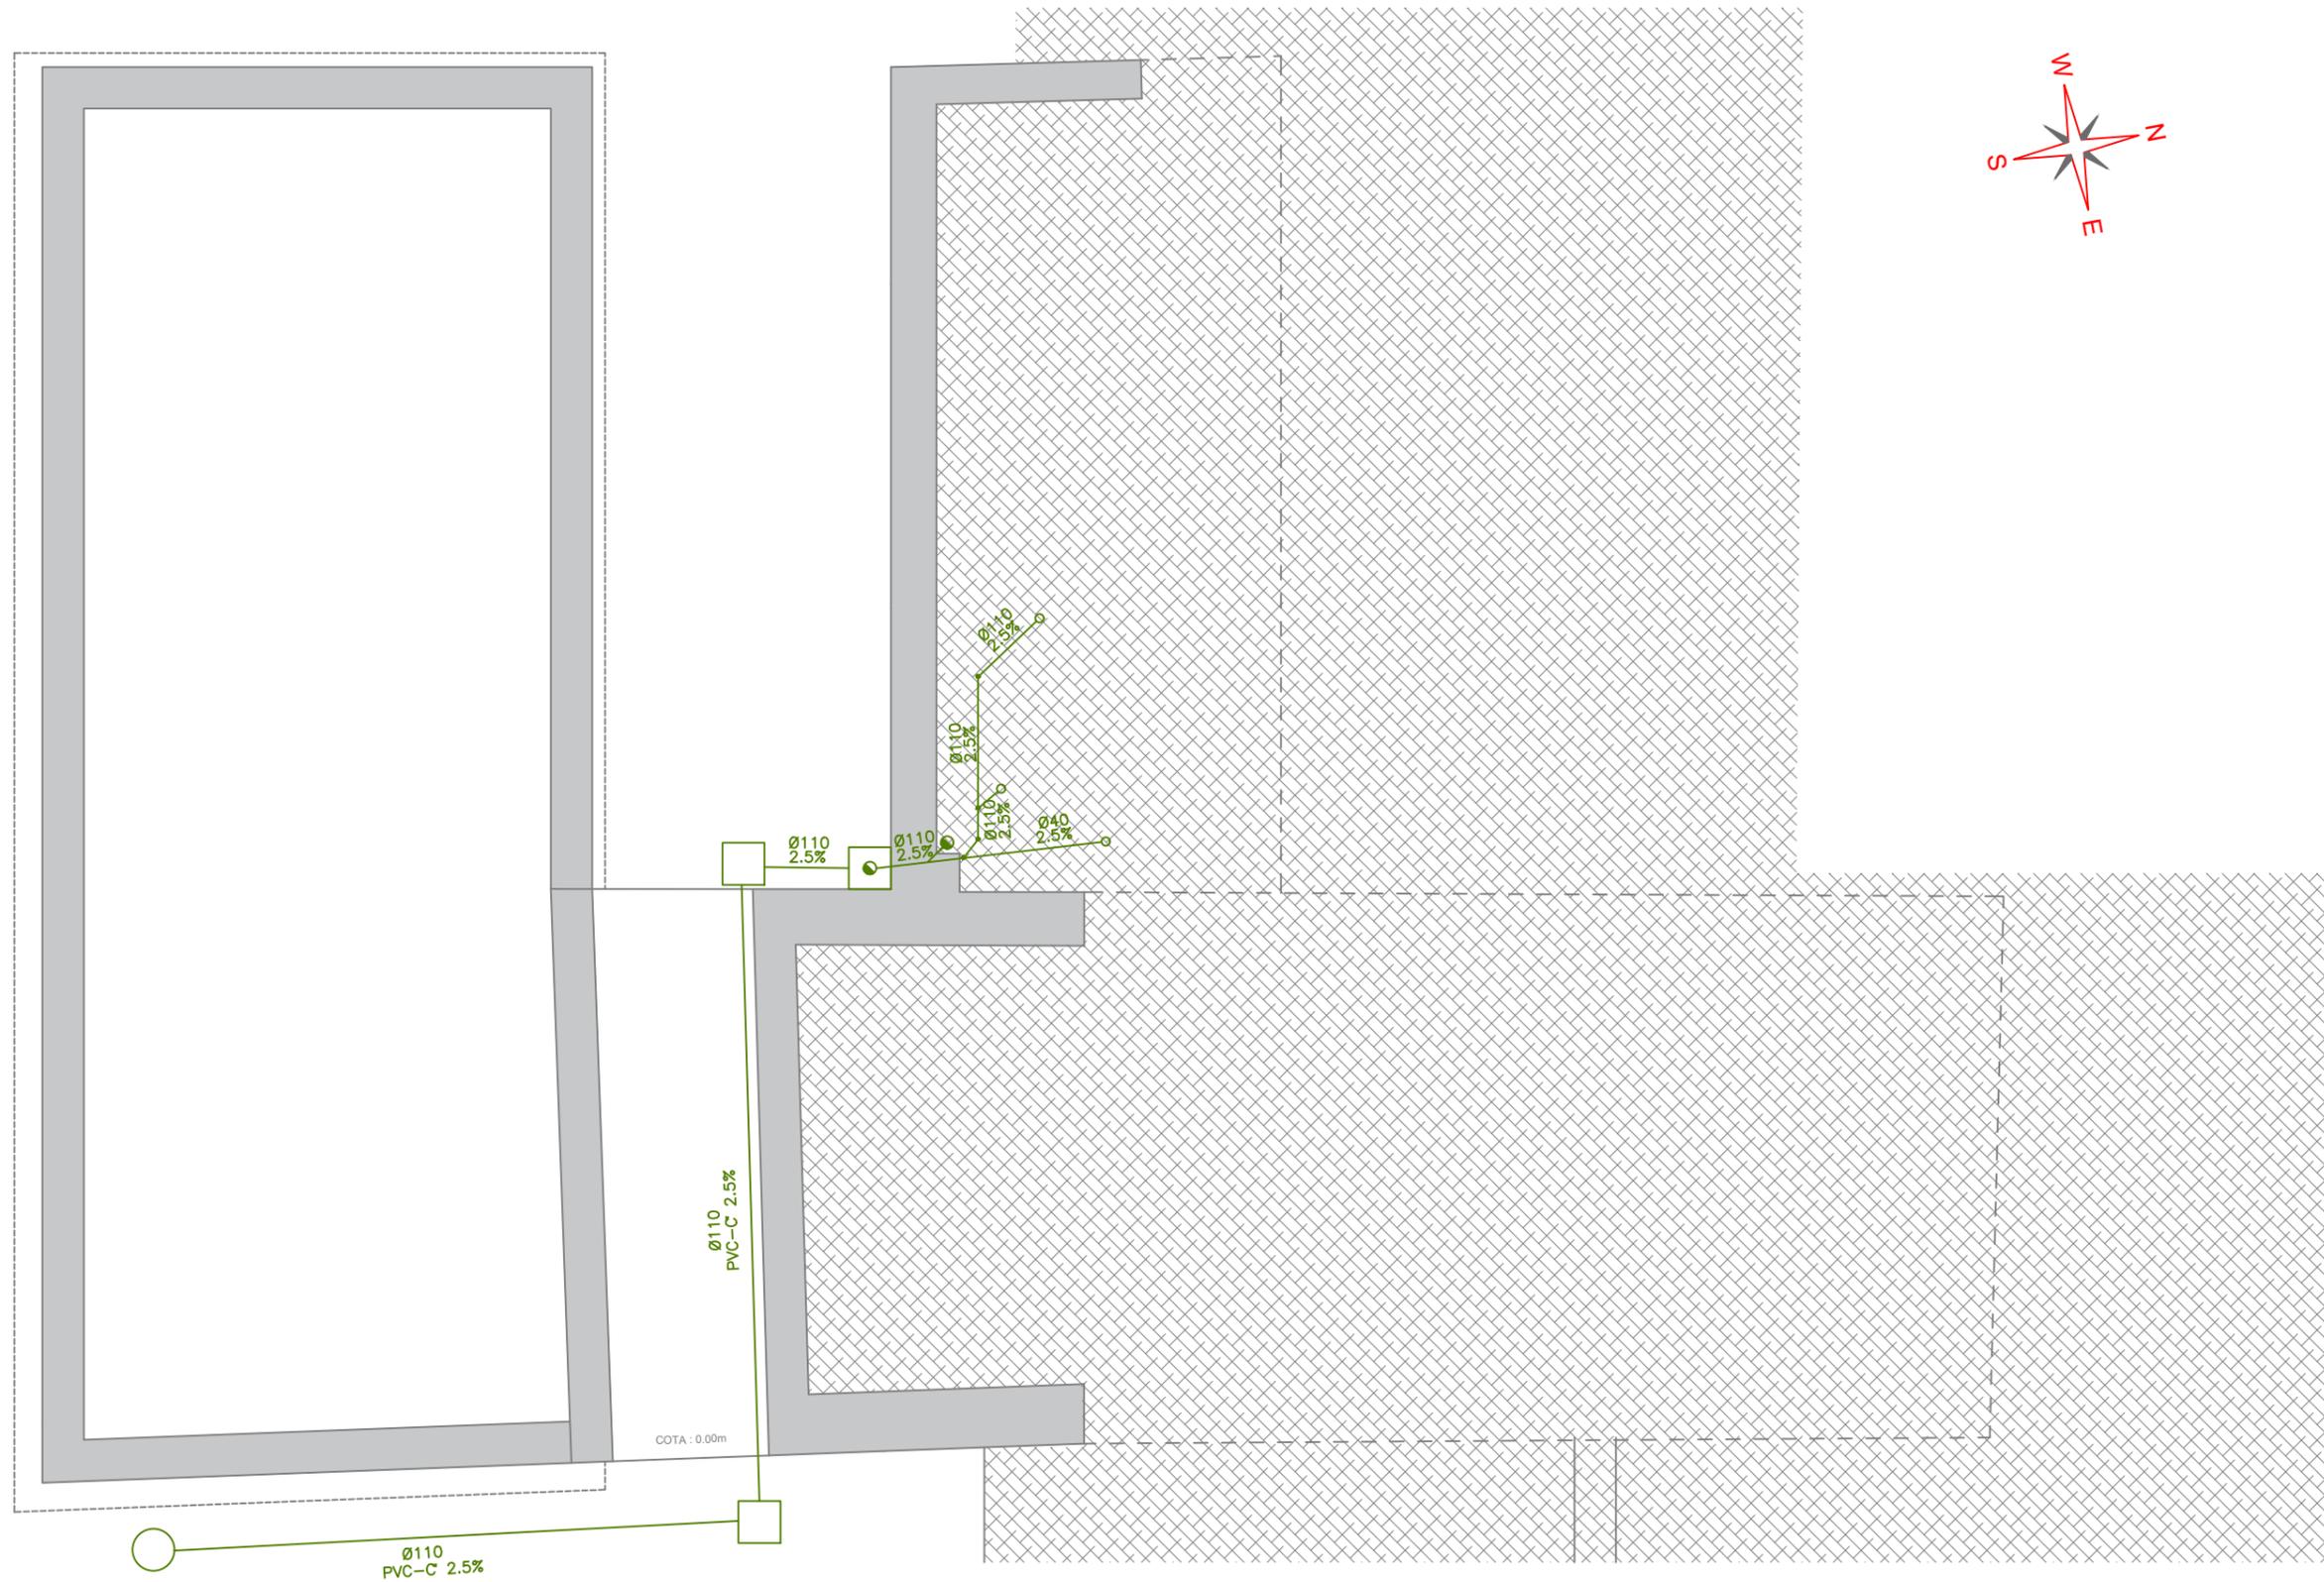
PLANO :
INSTALACIONES SANEAMIENTO NIVEL 1

ESTADO REFORMADO. NIVEL 1
