PROYECTO DE REHABILITACIÓN DE LA CASA SEÑOR DE LAGUARTA EMPLAZAMIENTO : Calle Única s/n Laguarda (Huesca)	PLANO : ESTADO ACTUAL PLANTA NIVEL 1 1/100 Fecha: MAYO 2021

Fernando Martínez Sebastián Arquitecto
	Nº EA-1 Sustituye al Nº

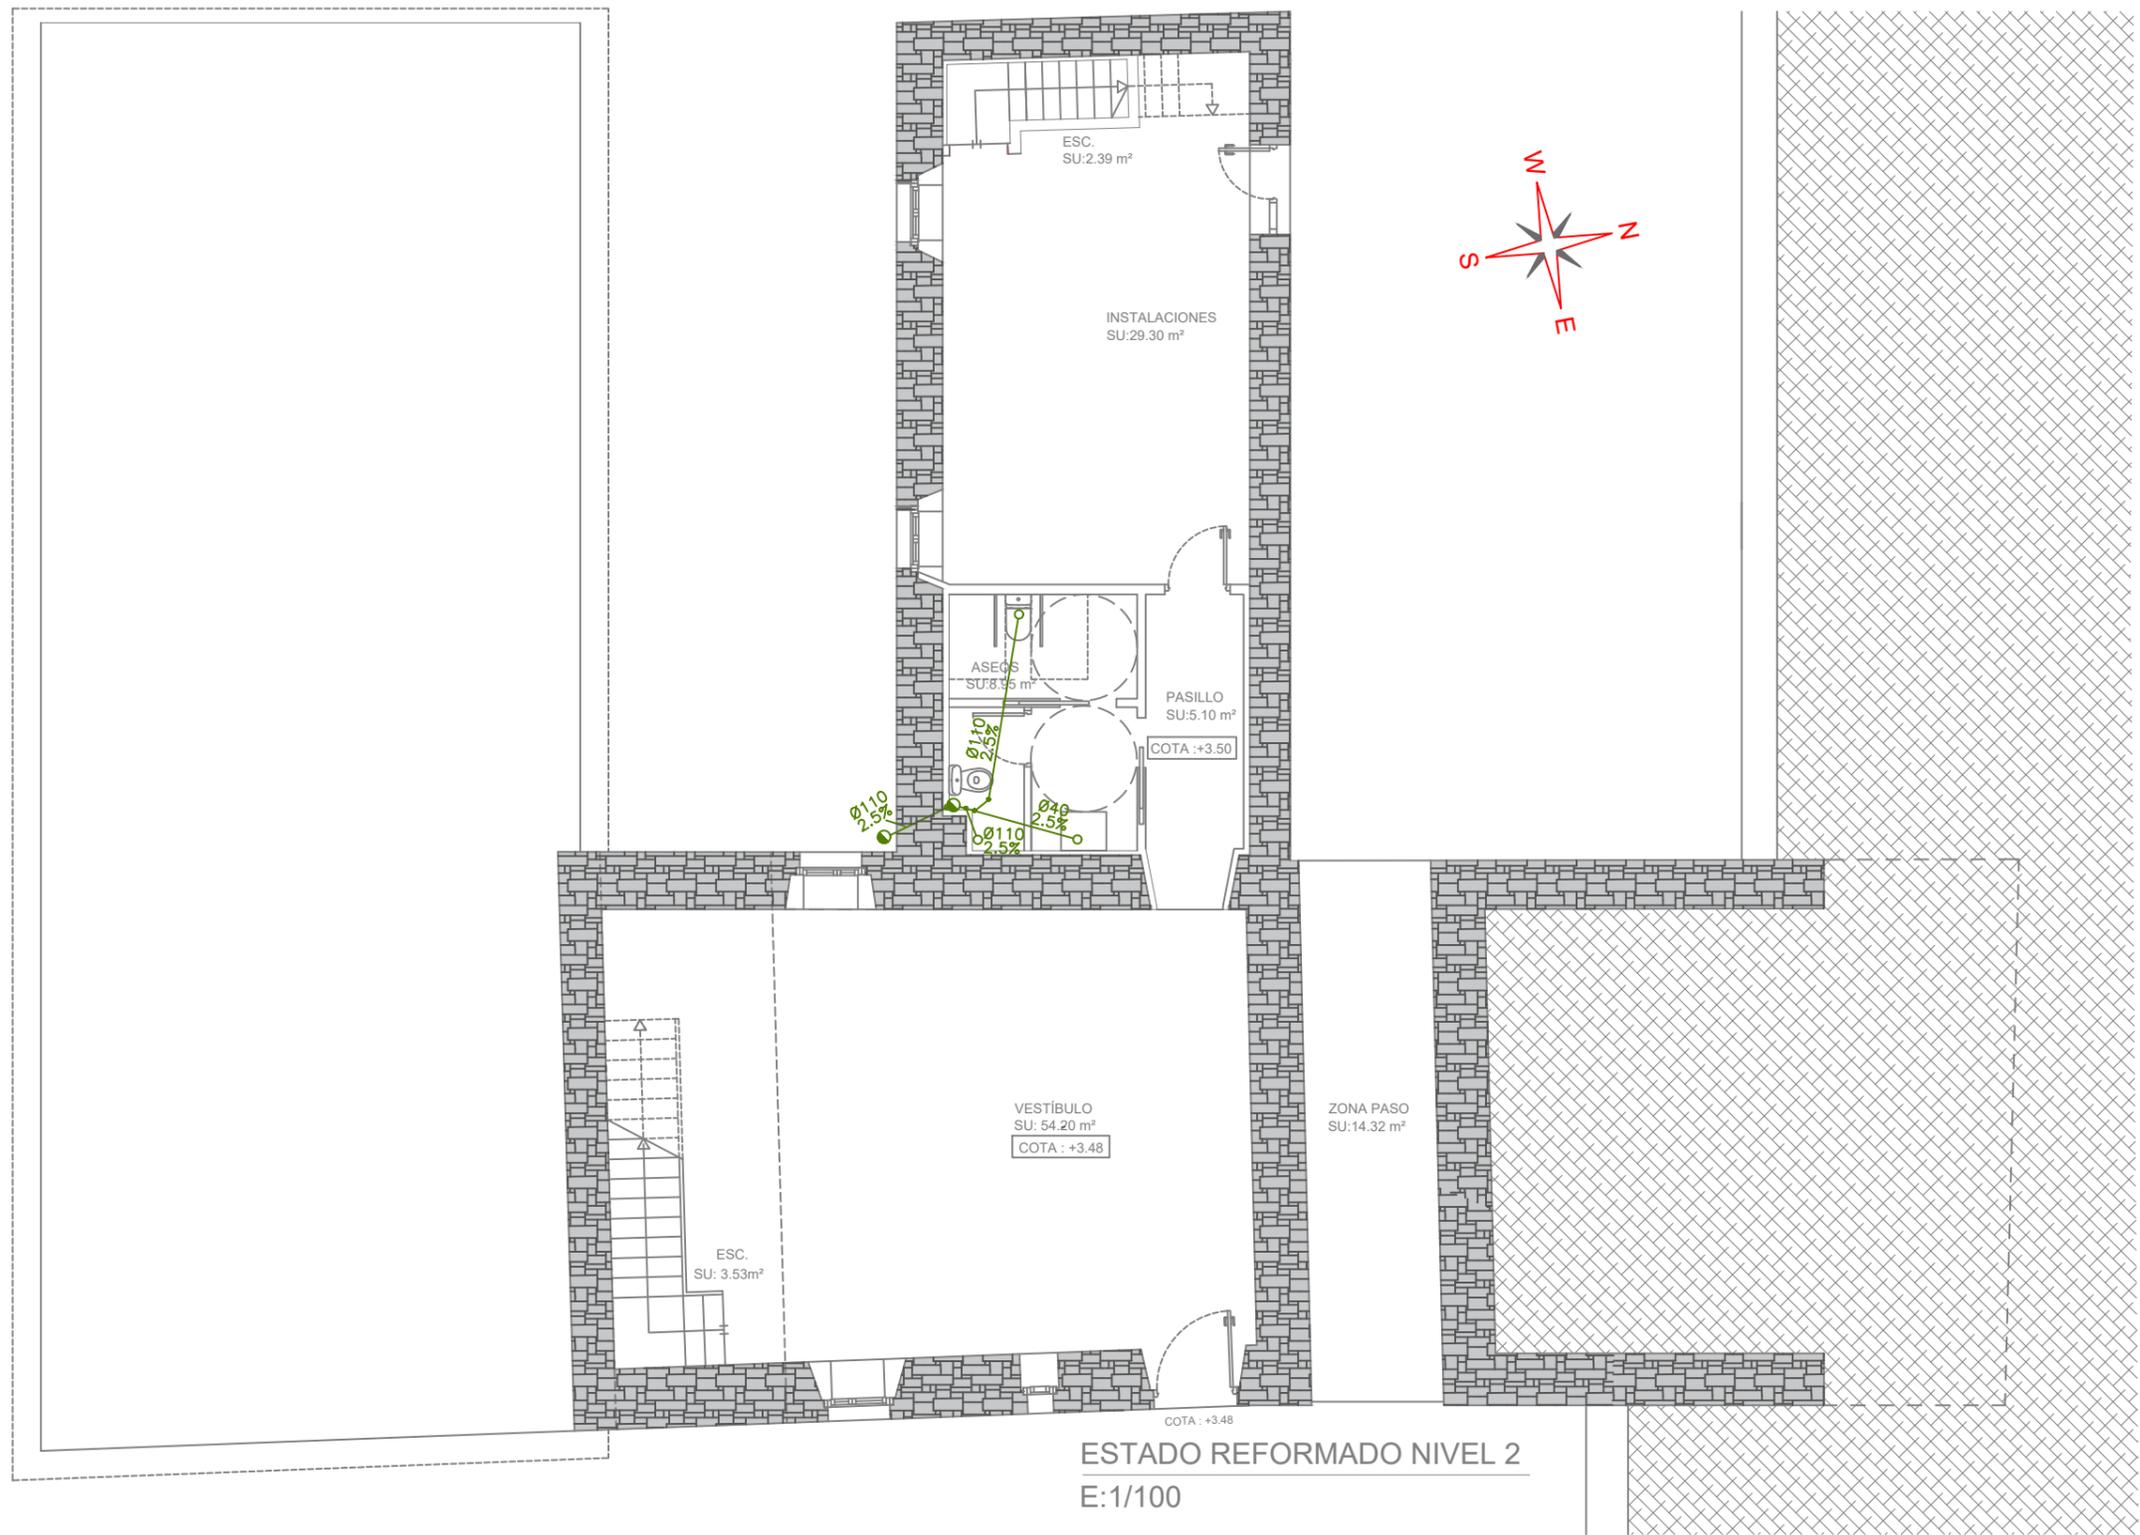
PLANO :
INSTALACIONES SANEAMIENTO NIVEL 2

ESTADO REFORMADO NIVEL 2
E:1/100

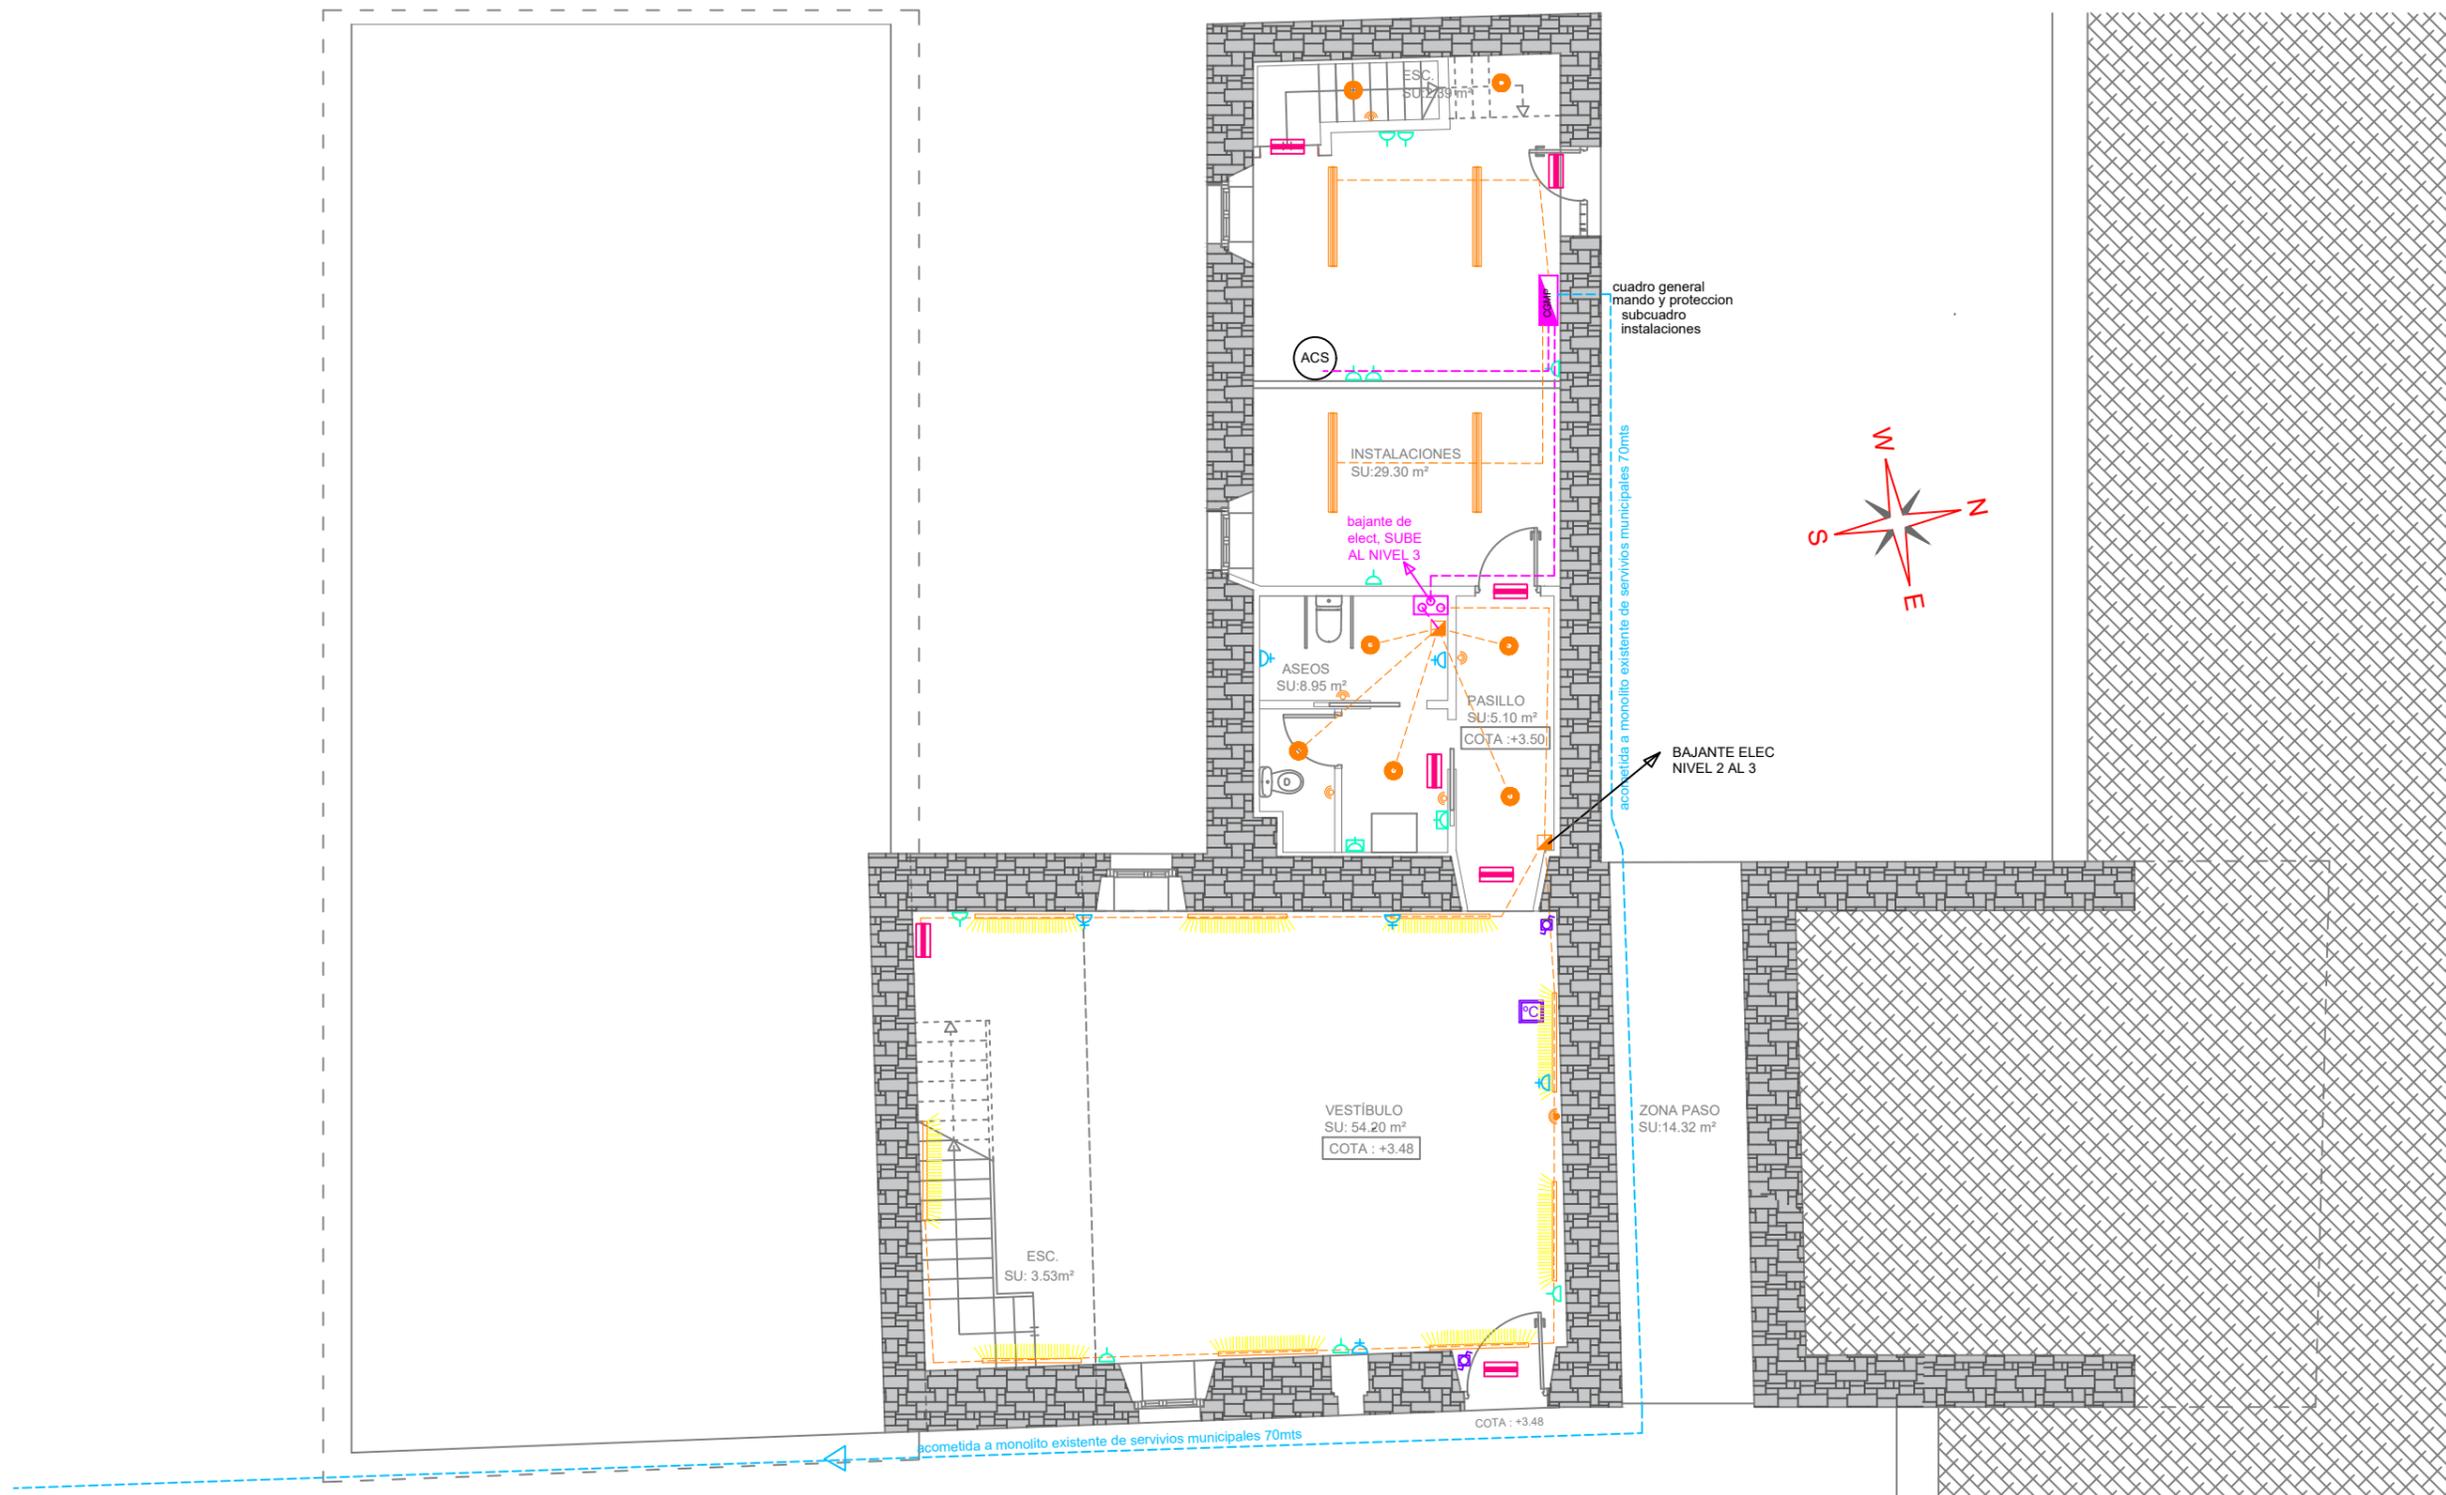
PLANO :
INSTALACIONES
ELECTRICIDAD
NIVEL 2

ESTADO REFORMADO. NIVEL 2

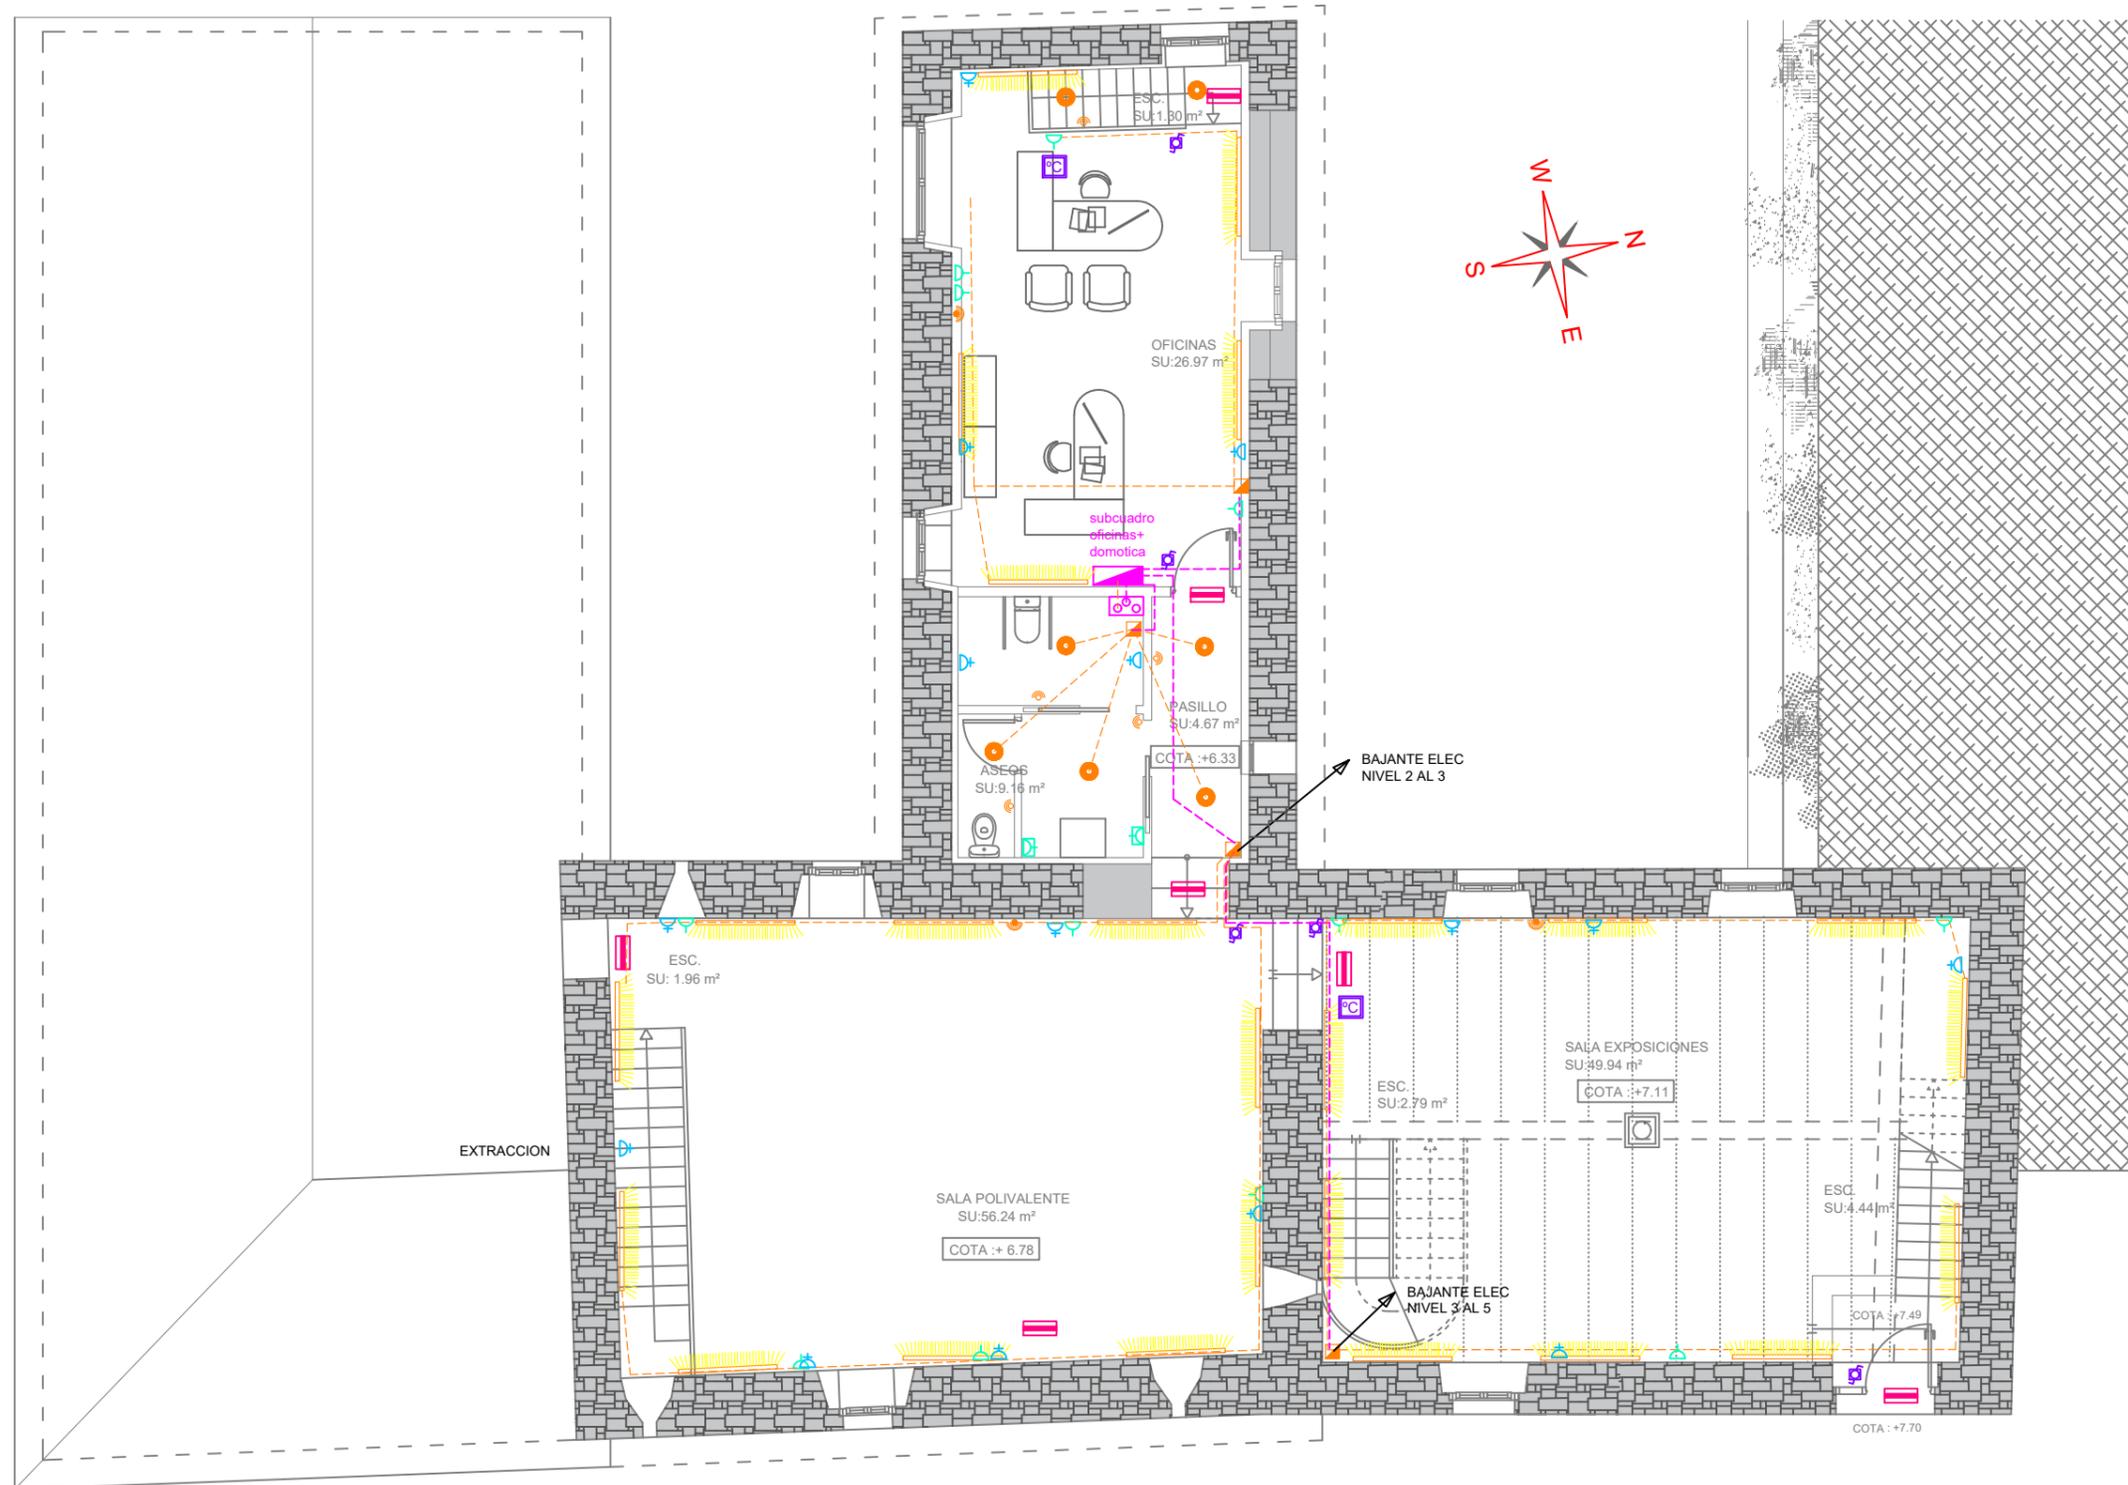
PLANO :
INSTALACIONES
ELECTRICIDAD
NIVEL 3

ESTADO REFORMADO. NIVEL 3

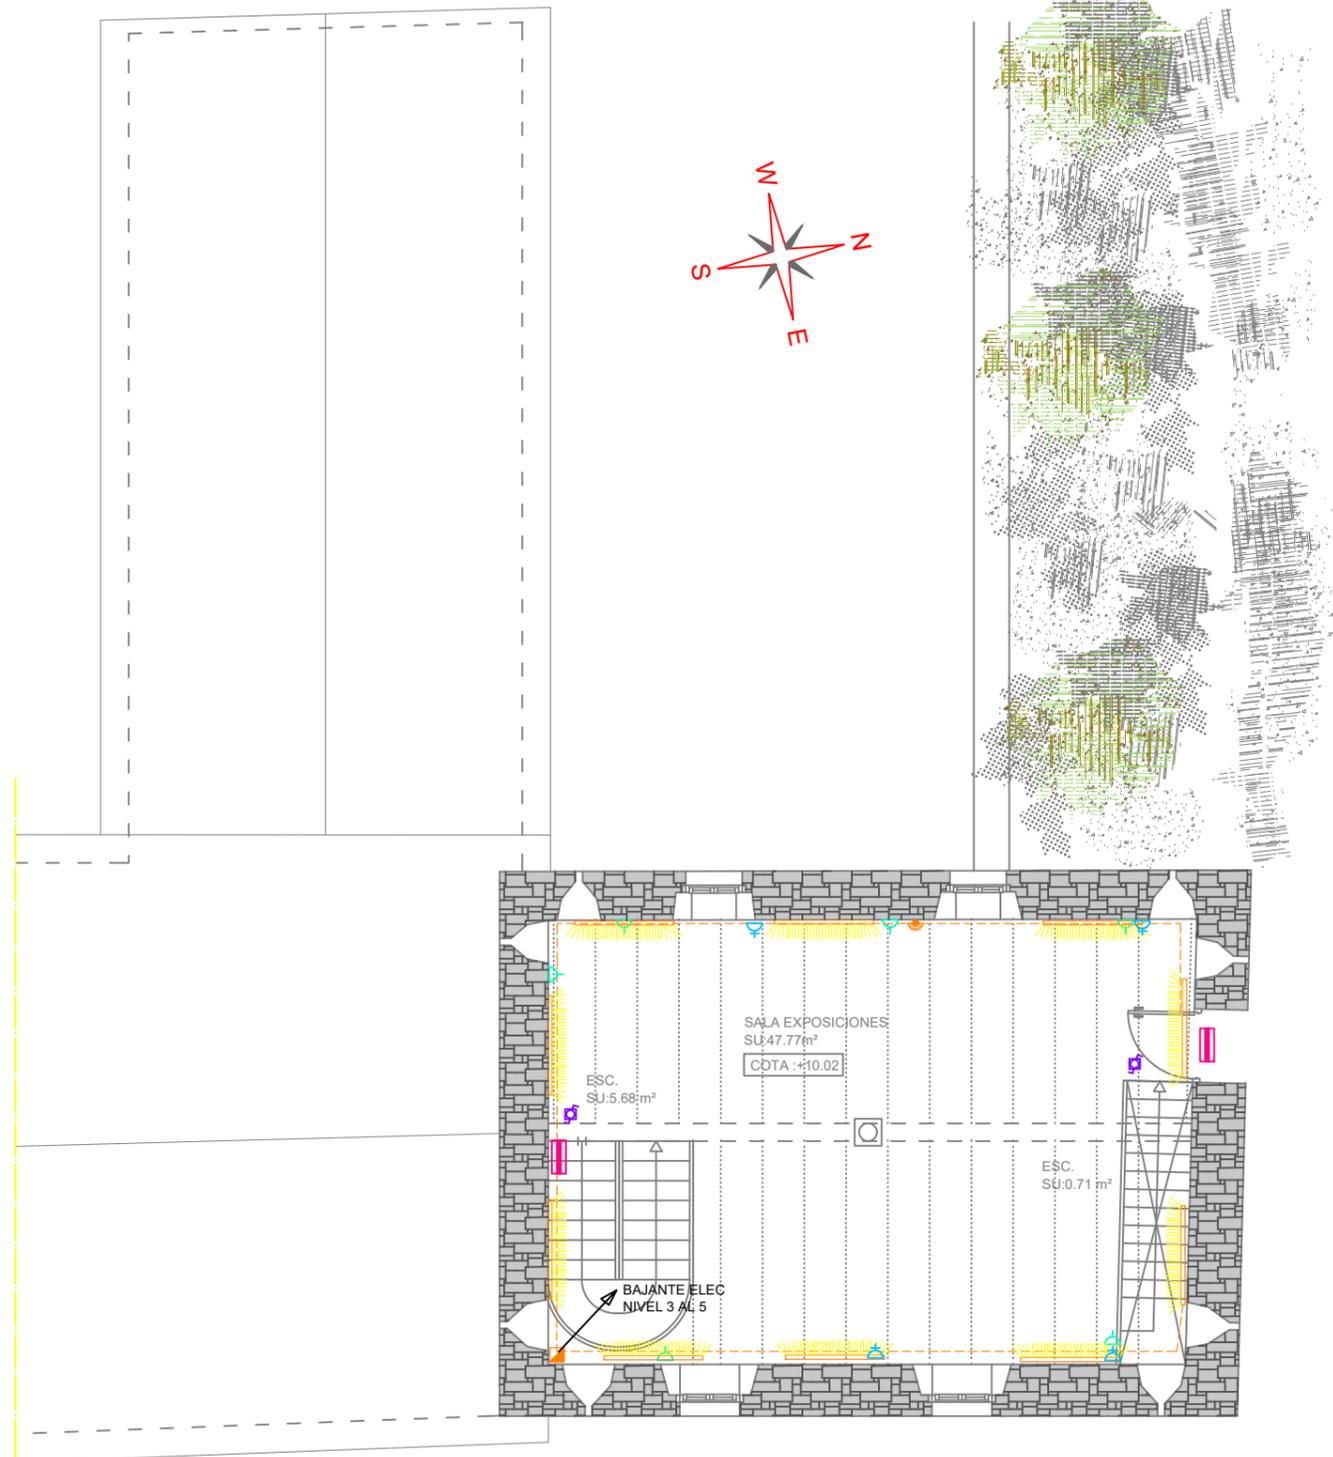
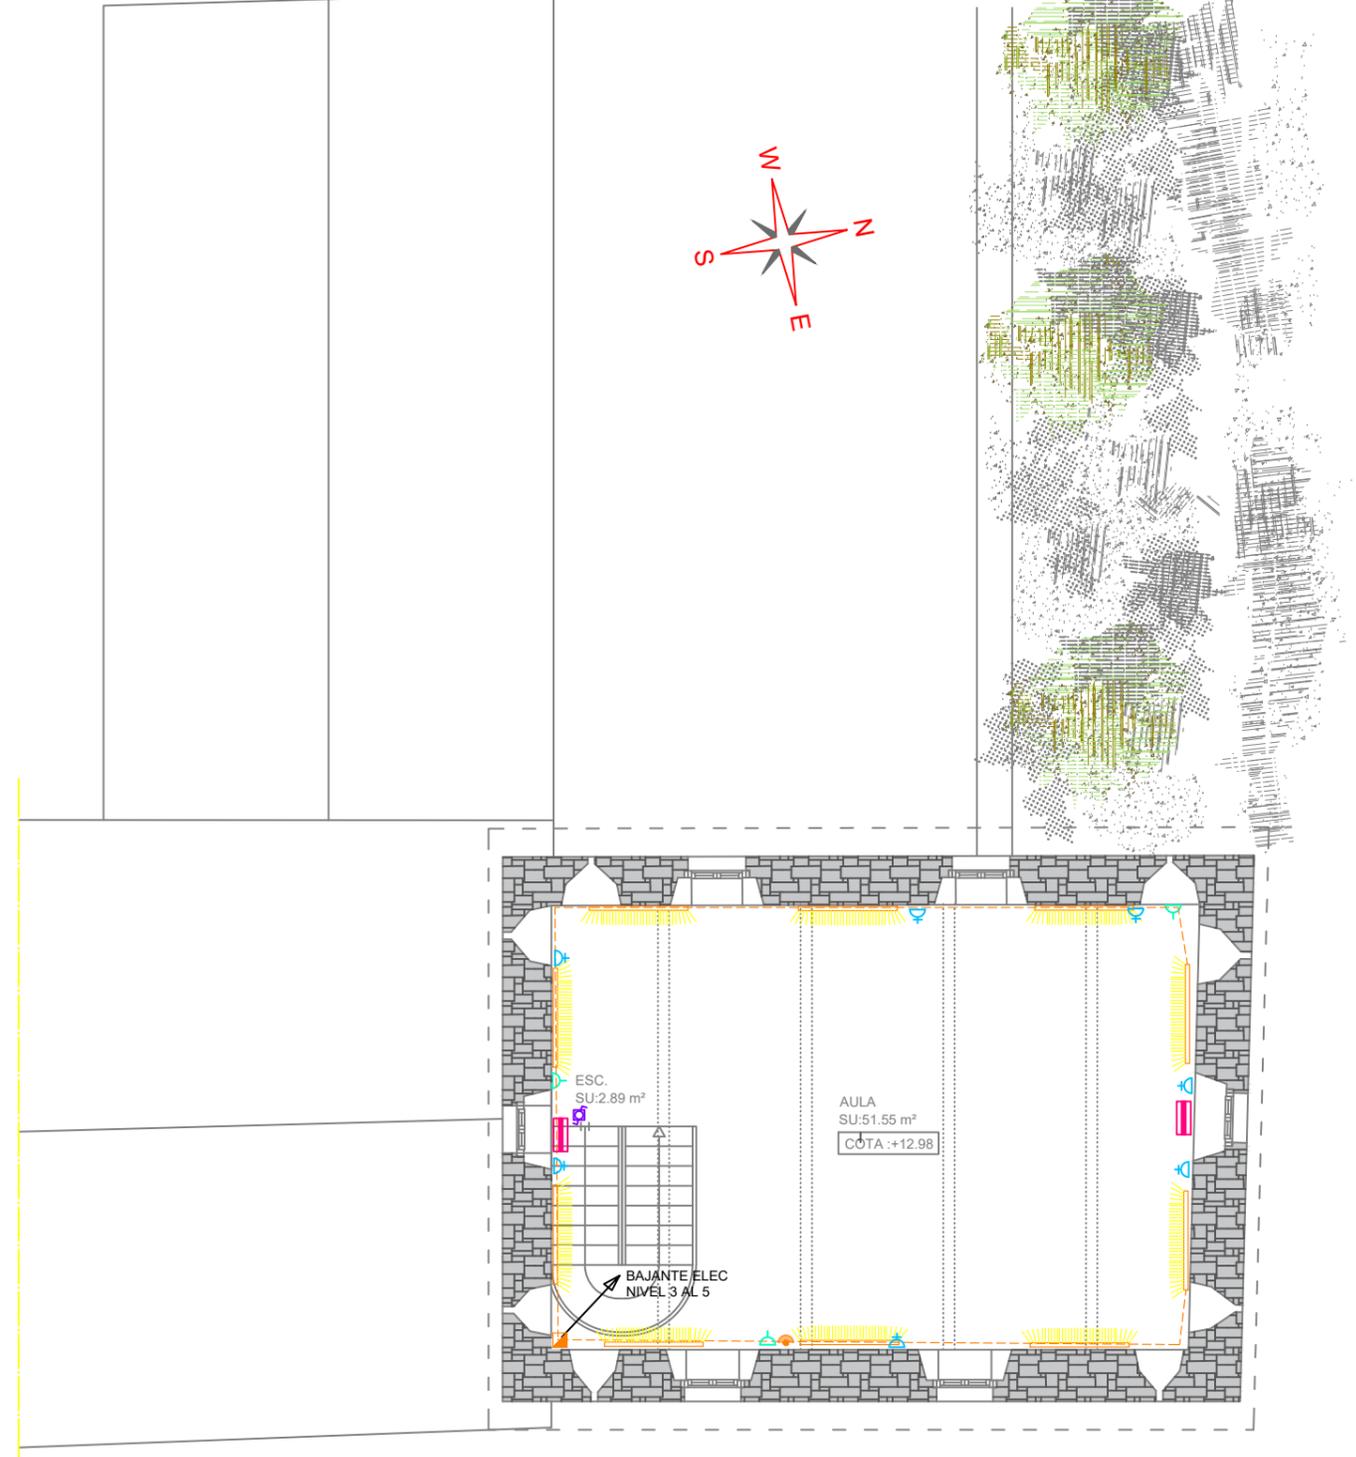
PLANO :
INSTALACIONES ELECTRICIDAD NIVEL 4 Y 5

ESTADO REFORMADO. NIVEL 4

ESTADO REFORMADO. NIVEL 5

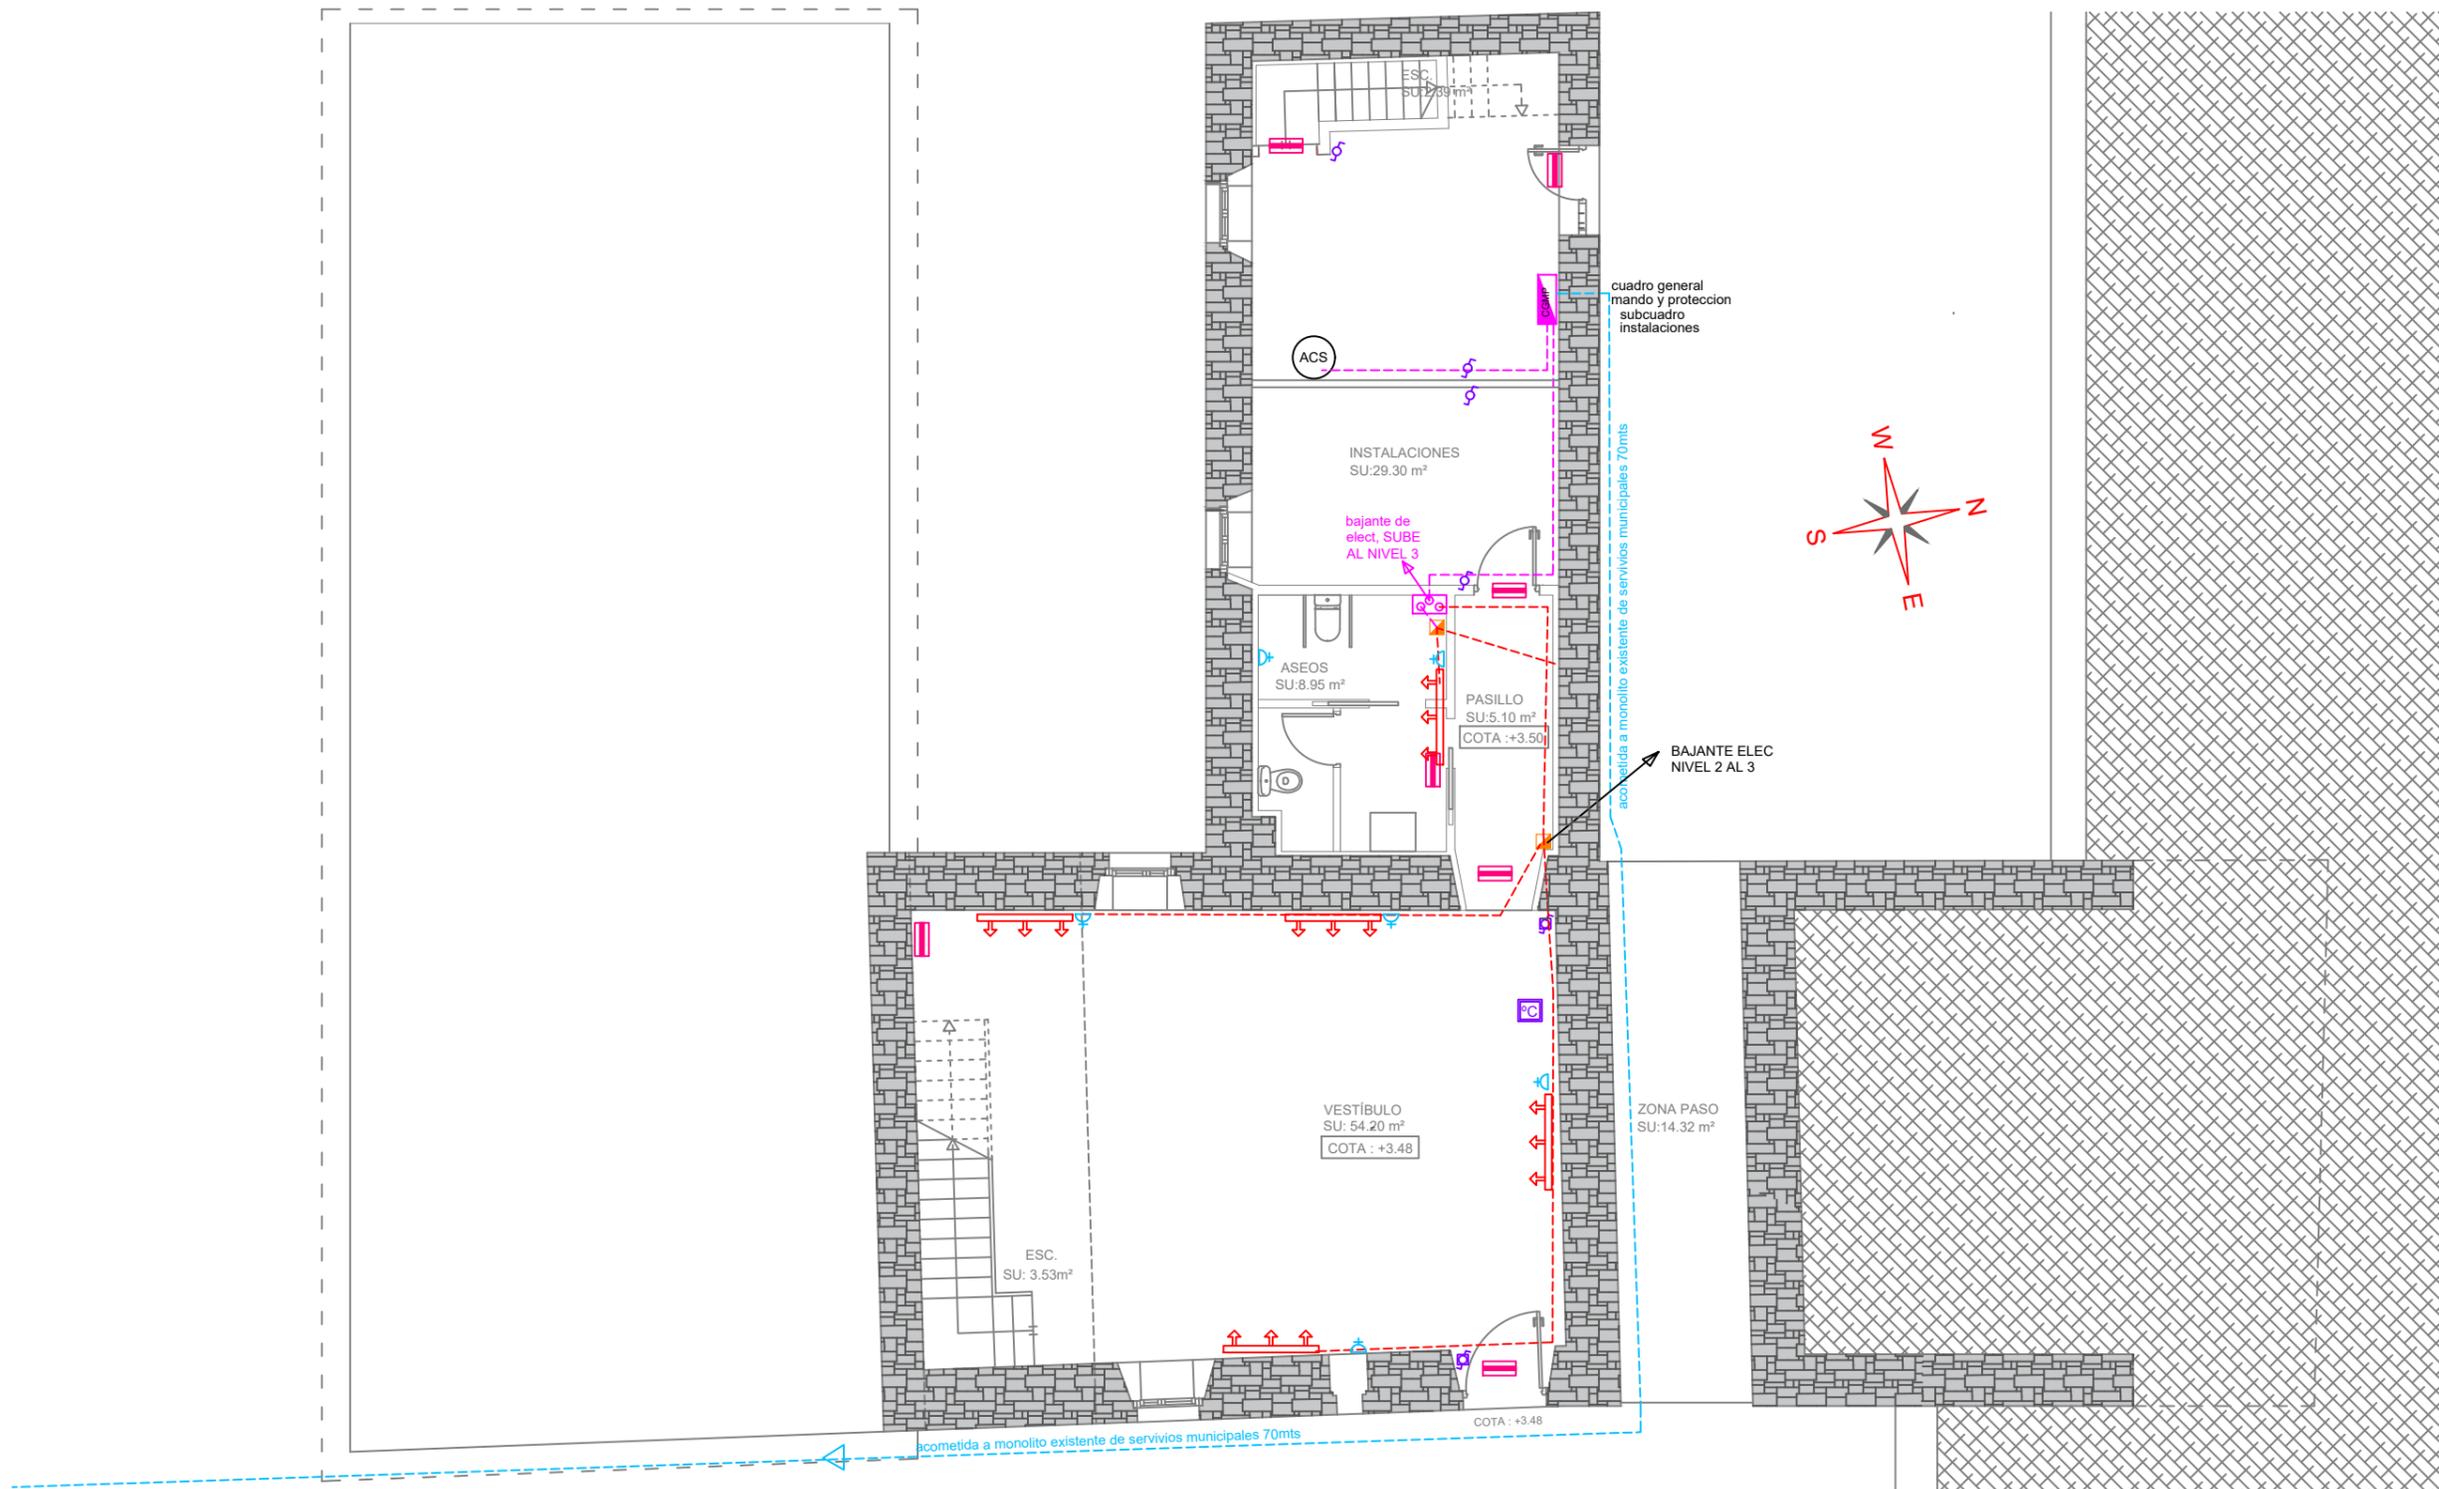
PLANO :
INSTALACIONES
CALEFACCIÓN Y EXTRACCIÓN
NIVEL 2

ESTADO REFORMADO. NIVEL 2

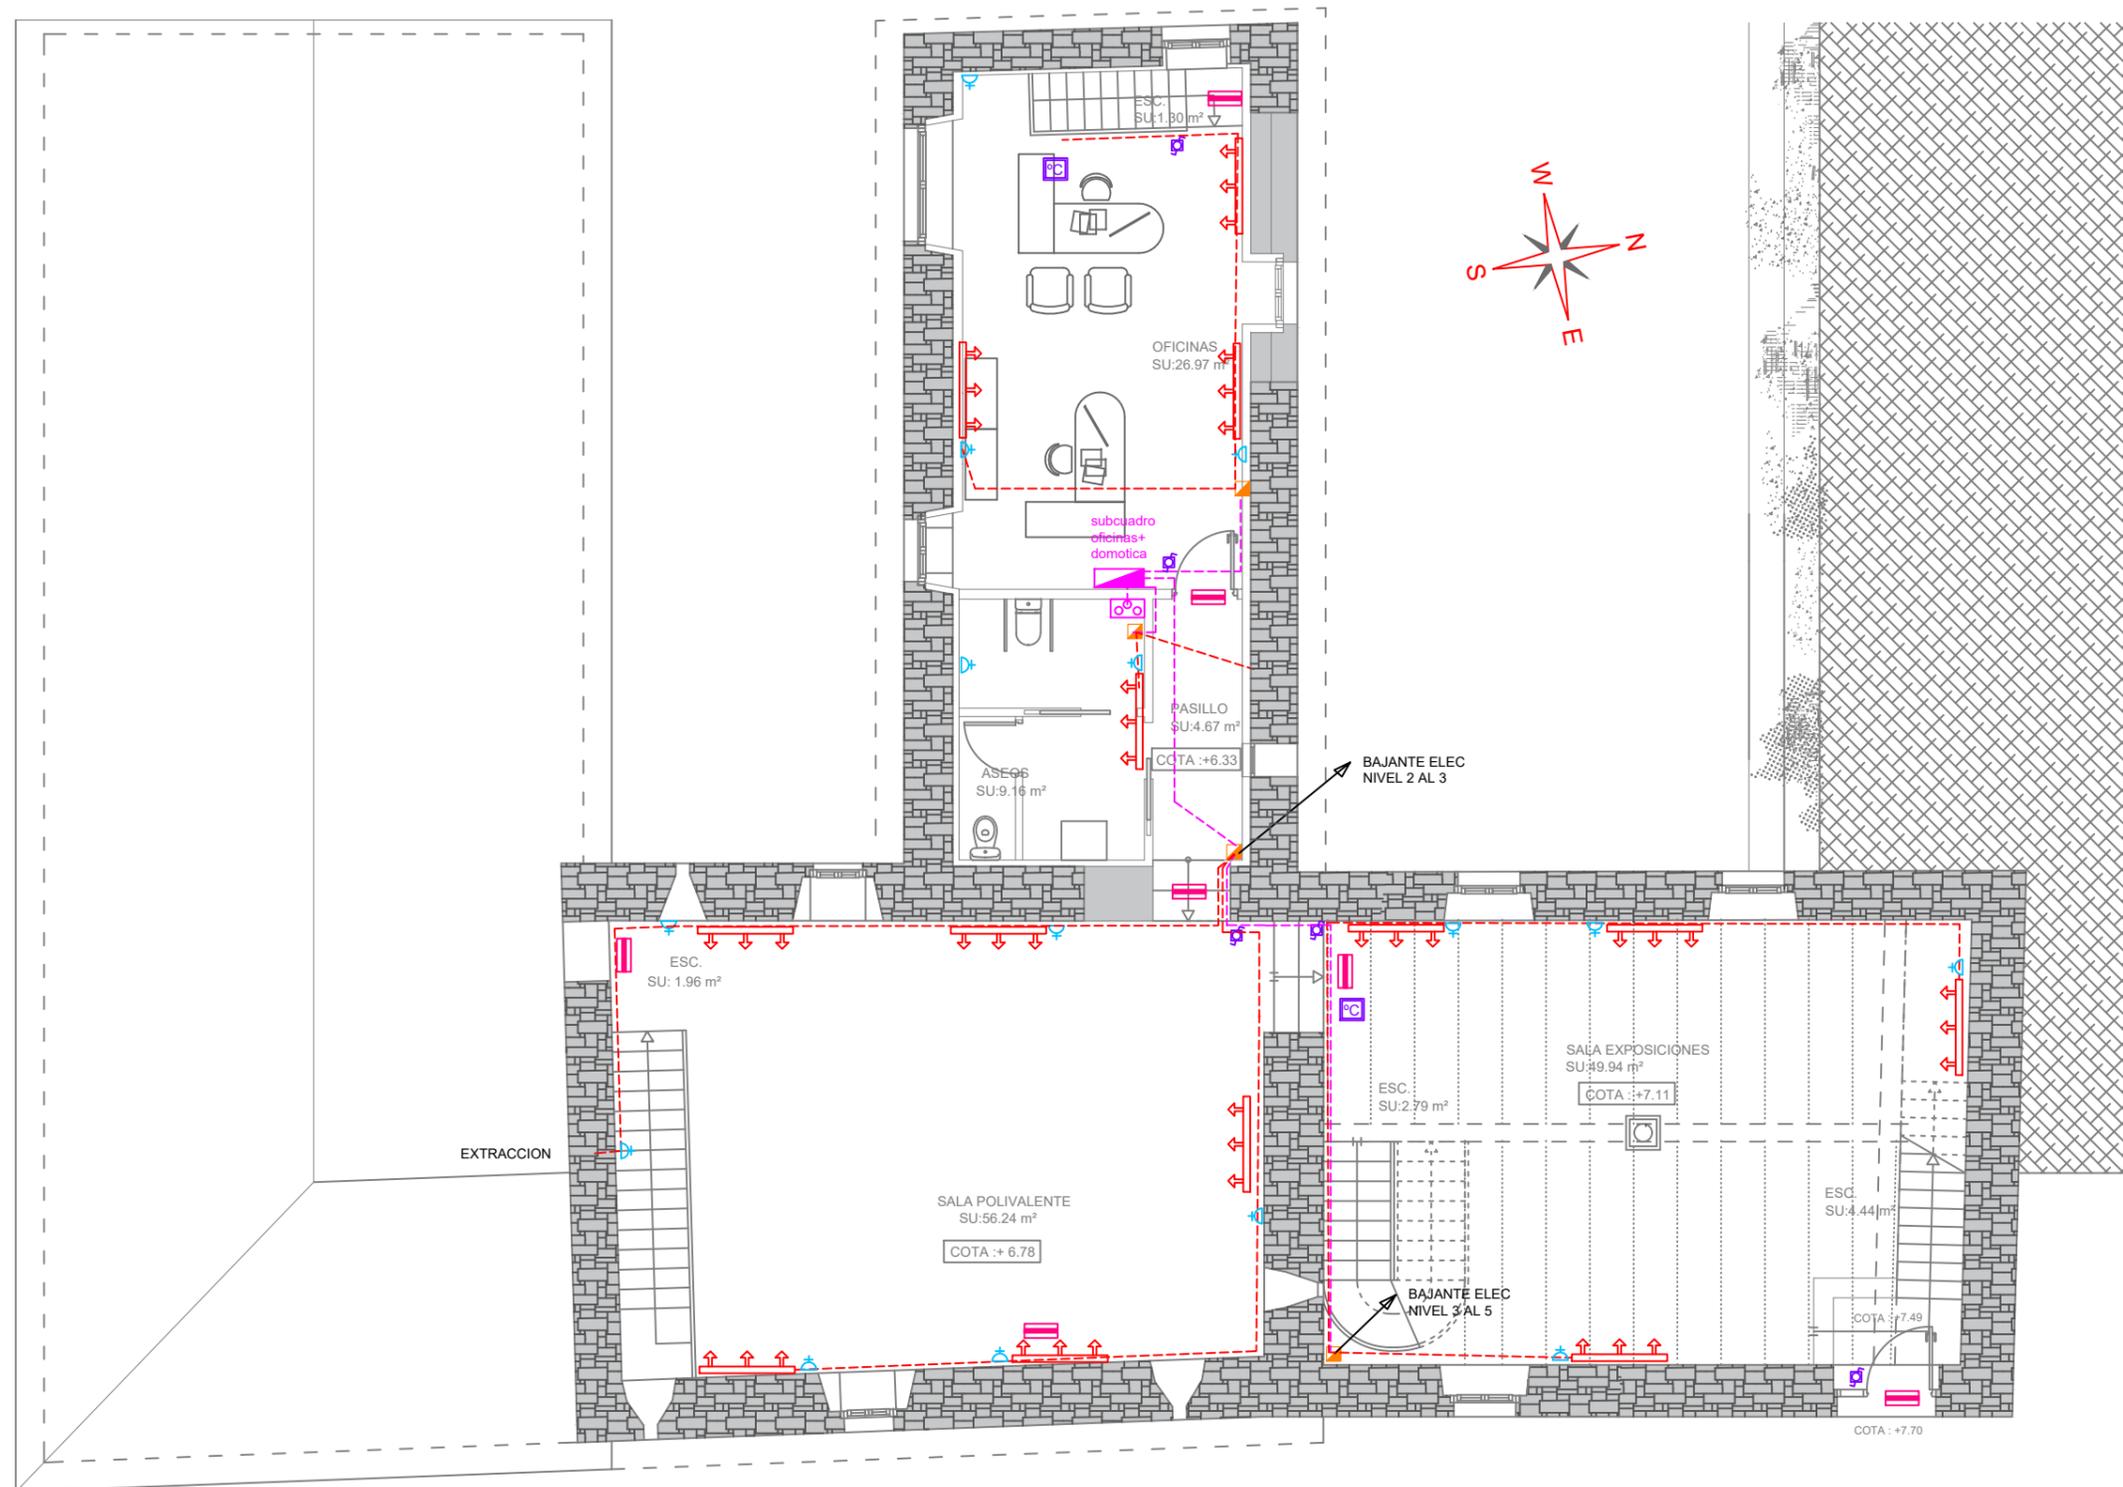
PLANO :
INSTALACIONES
CALEFACCION Y EXTRACCION
NIVEL 3

ESTADO REFORMADO. NIVEL 3
