PROYECTO DE REHABILITACIÓN DE LA CASA SEÑOR DE LAGUARTA EMPLAZAMIENTO : Calle Única s/n Laguarda (Huesca)	PLANO : ESTADO ACTUAL PLANTA NIVEL 1 1/100 Fecha: MAYO 2021

Fernando Martínez Sebastián Arquitecto
	Nº EA-1 Sustituye al Nº

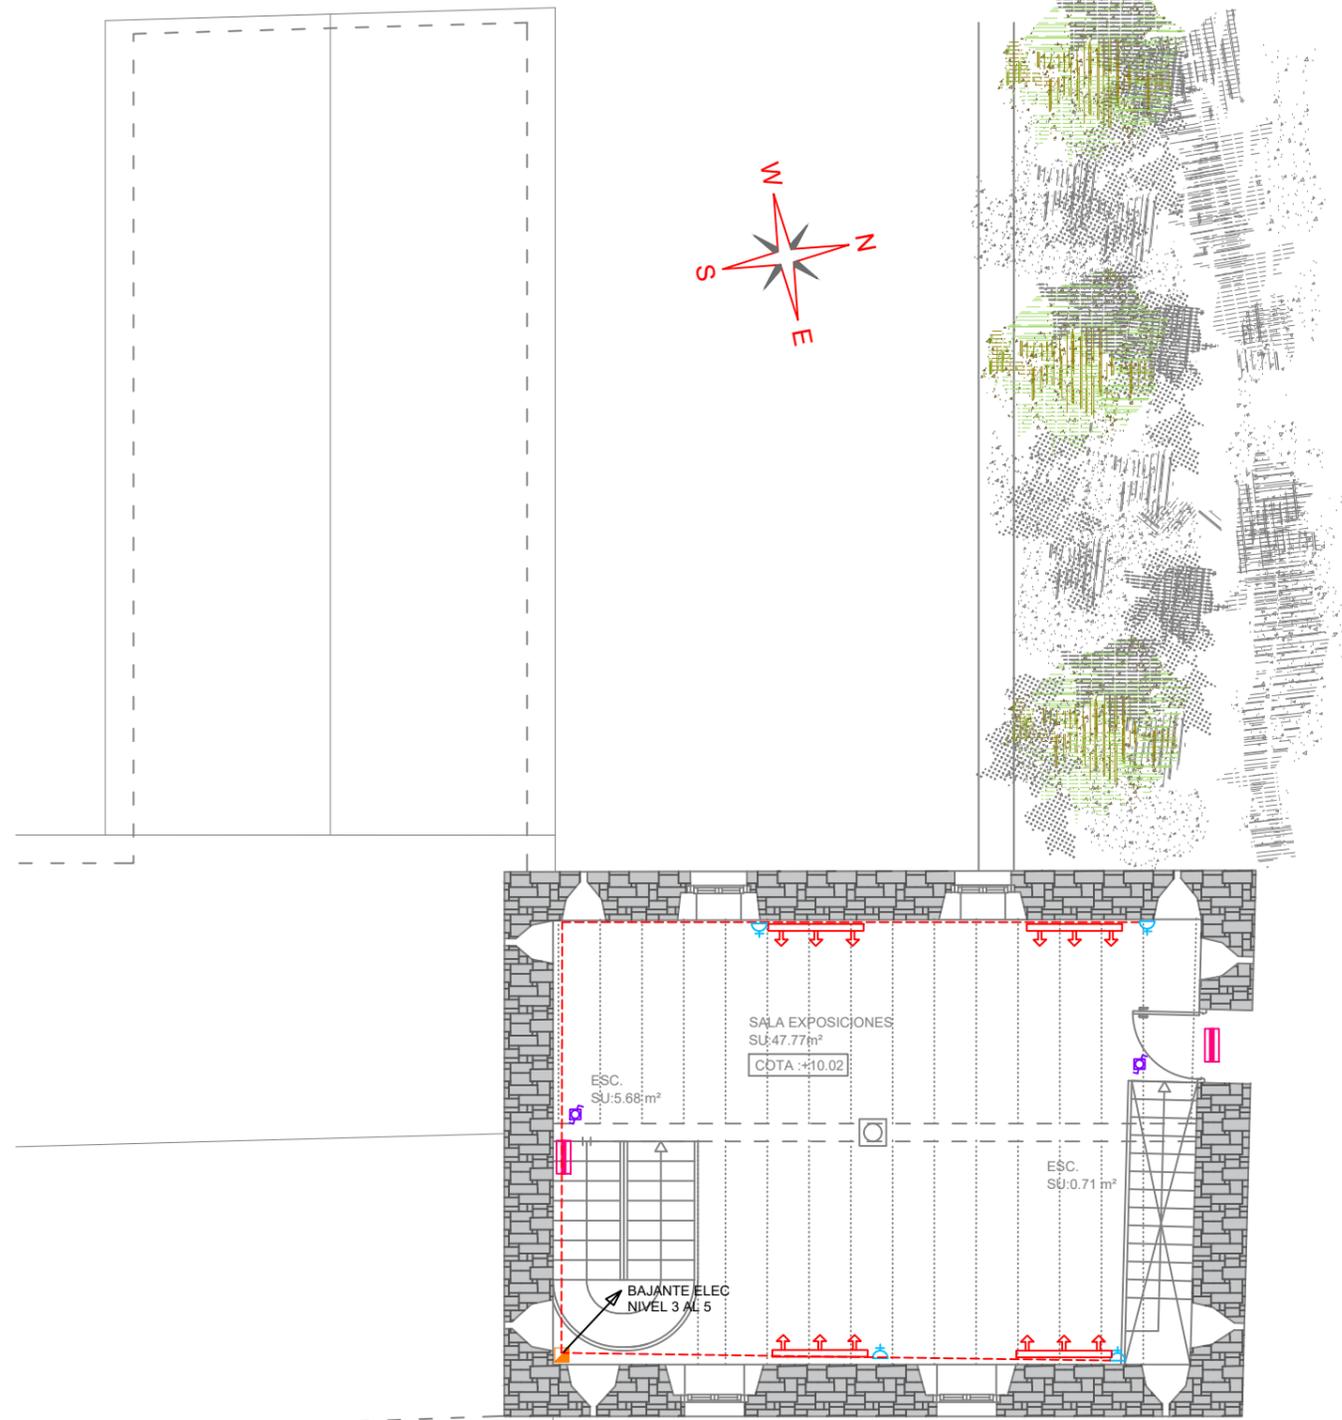
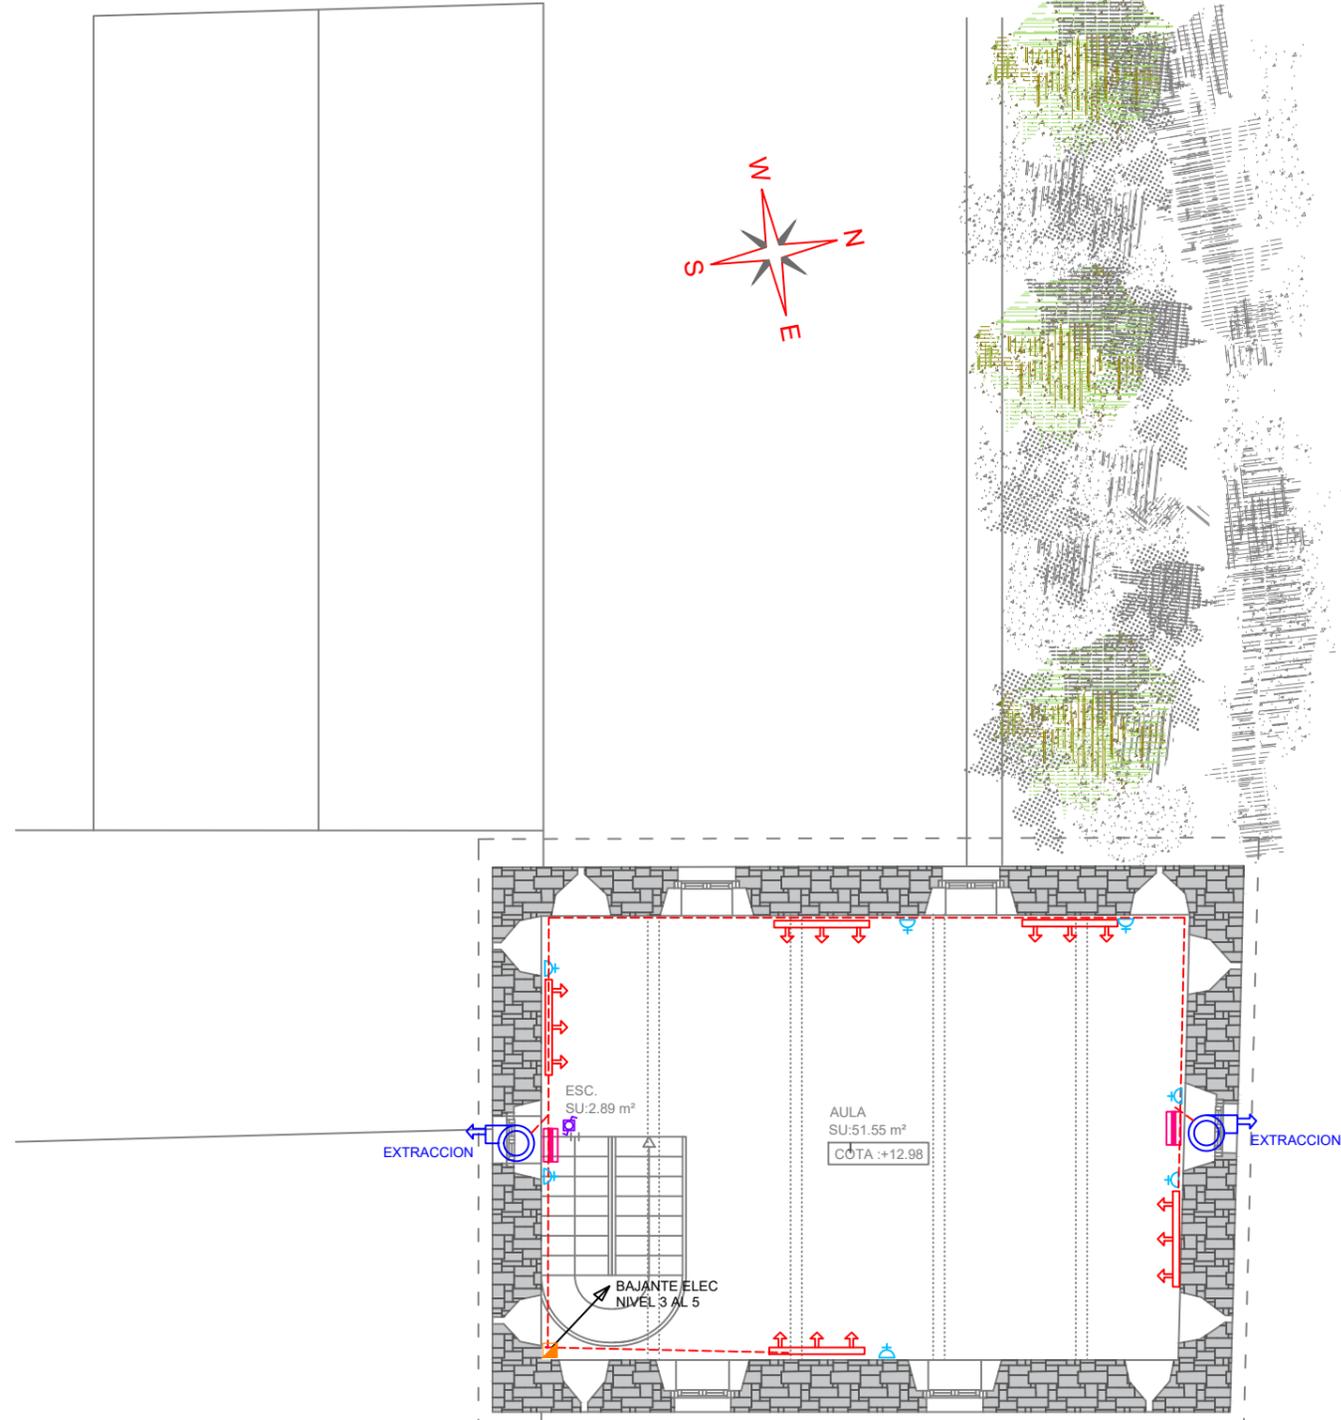
ESTADO REFORMADO. NIVEL 4

ESTADO REFORMADO. NIVEL 5
